FICHA CLÍNICA

PROPIETARIO	MUNICIPALIDAD DE VIÑA DEL MAR	Examen realizado por	Carolina Herrera Kemp
		Fecha del examen	10 de Marzo de 2015
Nº INVENTARIO		Ingreso a taller	
PROCEDENCIA	PALACIO CERRO CASTILLO	Salida de taller

TITULO		"Cosecha de naranjas "				
AUTOR		Alberto Plá Rubio				
Tipo De Objeto	Pintura de caballete		Firma	Si	X	No
	Técnica	Óleo sobre tela		Ubicación	Esquina inferior derecha	
Tema	Escena costumbrista		Material, Color	Óleo negro		
Descripción formal		Trascripción	Plá Rubio			
En el centro de la obra hay un hombre con sombrero, de pie, sosteniendo un saco negro en sus manos. A su alrededor y atrás se ven muchas naranjas en el suelo. Al fondo se observan naranjos verdes con sus frutas y otro hombre sentado en el suelo.		Fecha				
		Inscripciones, etiquetas, timbres				
		Placa Metal: 005002				
		Etiqueta de papel: Municipalidad de Viña del Mar. 0009769				
		Etiqueta de papel: Presidencia de la República 20989				
Formato	Rectangular vertical					
Dimensiones (cms)	Alto	76 cm	Ancho	60 cm

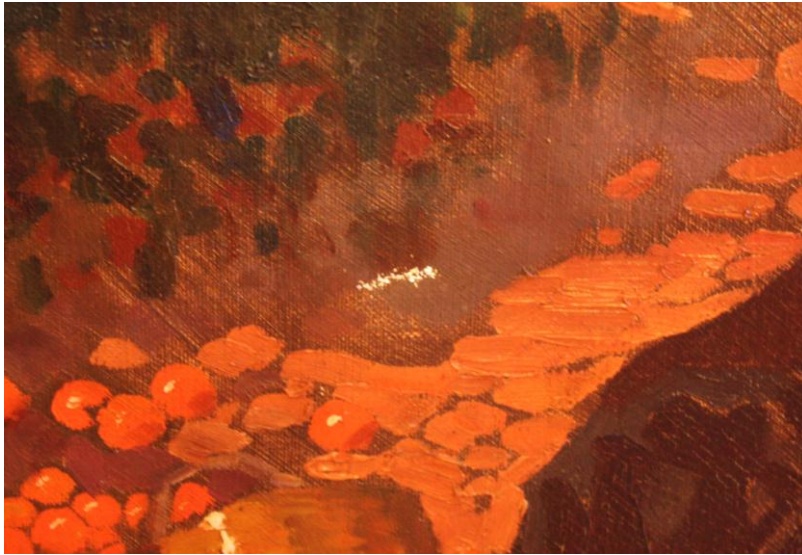
C. P. en bordes de tensión		Si		No	x	Bueno x Regular Malo Muy malo										
2	Gama cromática: azules, ocre, rosa, sombras											5	Observaciones				
													Faltante en zona de rasgado y otras faltantes pequeñas en la zona central				
	Deterioros												Craqueladuras finas sin desprendimientos				
	Suciedad superficial			Faltantes			x										
	Falta adherencia		Abrasión														
	Desprendimientos		Manchas														
	Craqueladuras /grietas		x	Decoloración													
Encopamiento/cazoletas		Pasmado															
Pulverulencia																	
CAPA DE PROTECCIÓN																	
1	Material							3	Intervenciones anteriores								
	Color																
	Grosor	Delgada	x	Mediana		Gruesa			4	Estado de conservación							
	Aplicación uniforme		Si	x	No		Bueno x Regular Malo Muy malo										
	Brillo	Opaco		Brillante	x	Satinado			5	Observaciones							
Regular			Irregular			x

IV. DIAGNOSTICO							
BUENO		REGULAR	x	MALO		MUY MALO	
La obra se encuentra en regular estado de conservación. Presenta suciedad generalizada en anverso y reverso, principalmente en la zona inferior, entre la tela y el bastidor. El bastidor es de ensambles fijos, y no permite tensar la tela que presenta falta de tensión. La tela de soporte además, presenta un rasgado de 2cm de largo en la zona central izquierda. La capa de preparación y capa pictórica presentan faltante en la zona del rasgado y otras faltantes más pequeñas en la zona central. La capa de protección presenta suciedad superficial y amarilleamiento leve. El marco se encuentra en buen estado.

Faltante en zona del rasgado

6	Unión de rasgado	
	El rasgado de la tela se une mediante una costura térmica	
7	Cambio de bastidor	
	Confeccionar un bastidor que cumpla con los elementos adecuados para la conservación dela obra	
8	Bandas de tensión	
	Bandas de tela adheridas a los bordes de tensión que permitirán volver a tensar el soporte en el nuevo bastidor.	
9	Remoción de barniz	
	La eliminación del barniz tiene como objetivo retirar el barniz antiguo que está oxidado (amarilleado), para devolver a la obra el cromatismo original.	
10	Nivelación de faltantes	
	Igualar la superficie en la zona del rasgado para luego poder reintegrar el color.

11	Reintegración de color	
	Igualar los colores en las zonas dañadas para completar la imagen y devolver la integridad visual a la obra.	
12	Aplicación de barniz final	
	Una vez finalizado los tratamientos de restauración, se aplica una nueva capa de protección que permite saturar los colores y proteger la capa pictórica de agentes contaminantes y suciedad.	
13	Montaje en el marco	
	La obra se monta nuevamente en el marco utilizando ángulos de metal atornillados al reverso.	
14	Montaje de protector de respaldo	
	Con la finalidad de proteger el soporte de golpes y suciedad, y disminuir las variaciones climáticas en el reverso, se aplica una plancha de polipropileno alveolar en el reverso de la obra.	
	Día de entrega	Total horas estimadas de tratamiento
Observaciones

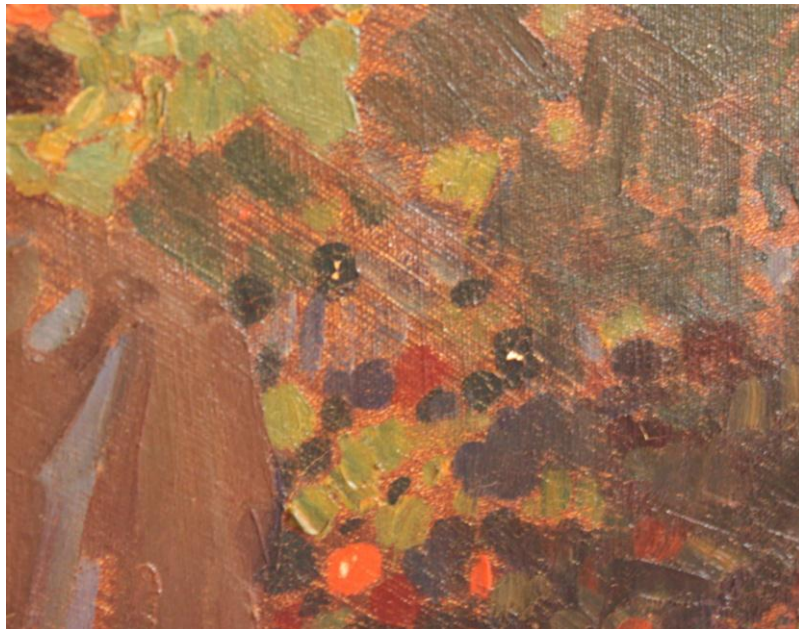
Pequeñas faltantes de capa pictórica
