## **INFORME DE RESTAURACIÓN Y CONSERVACIÓN**

**“ROSAS”**

**JUAN FRANCISCO GONZÁLEZ**

Rancagua, abril de 2015

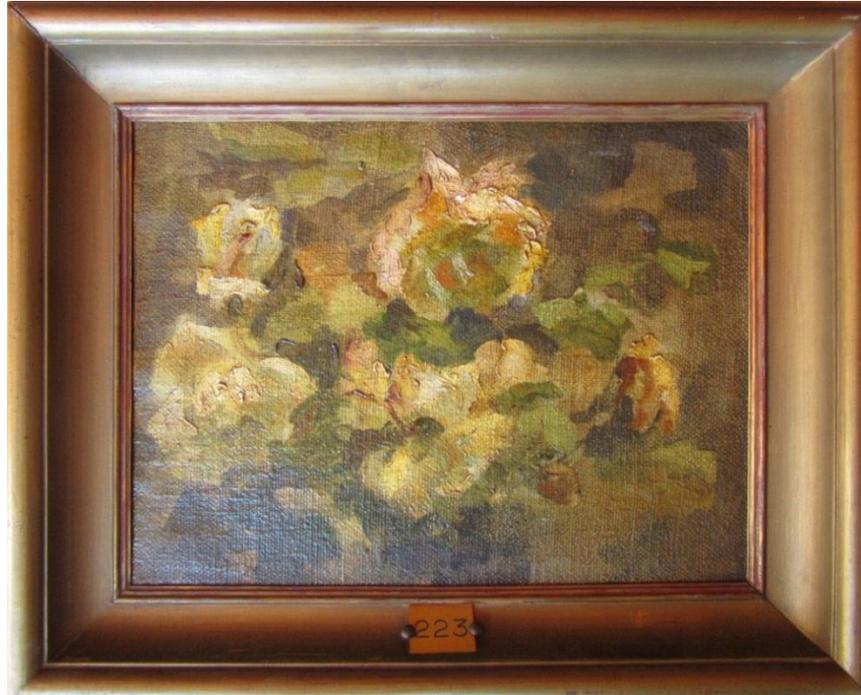
Anverso de la obra antes del tratamiento

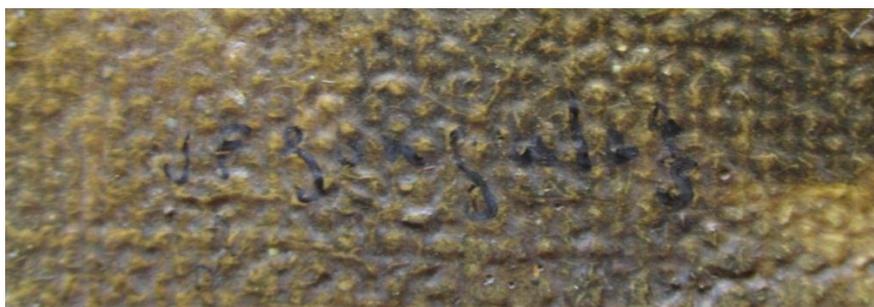
Detalle de la firma, apenas legible a través del oscuro barniz

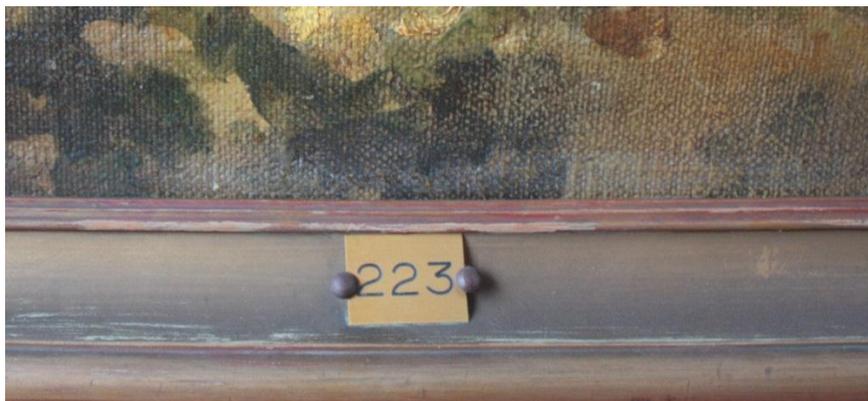
El marco se encuentra en regular estado de conservación. Presenta suciedad superficial generalizada. La esquina superior izquierda y la inferior derecha se encuentran abiertas y existen abrasiones en la moldura inferior. El acabado dorado se encuentra oscurecido.

Abrasiones en el marco

Los ángulos abiertos del marco fueron rellenados con una pasta de carbonato de calcio y cola de conejo. Después de dejarla secar, se rebajó con un hisopo de algodón humedecido. Finalmente se reintegró el dorado con pasta de dorar Librerón, al igual que las zonas que presentaban abrasiones.

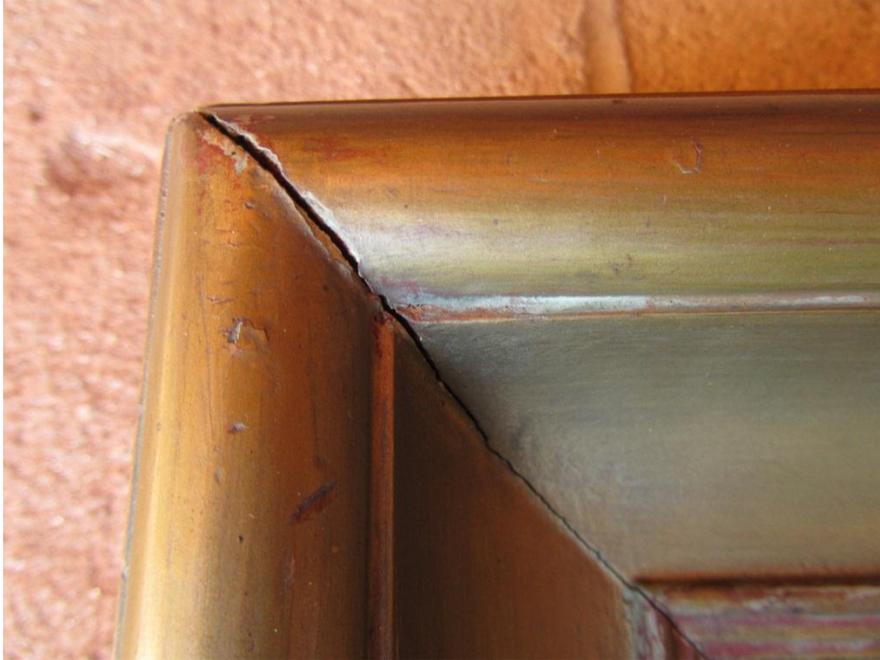
Esquina abierta del marco

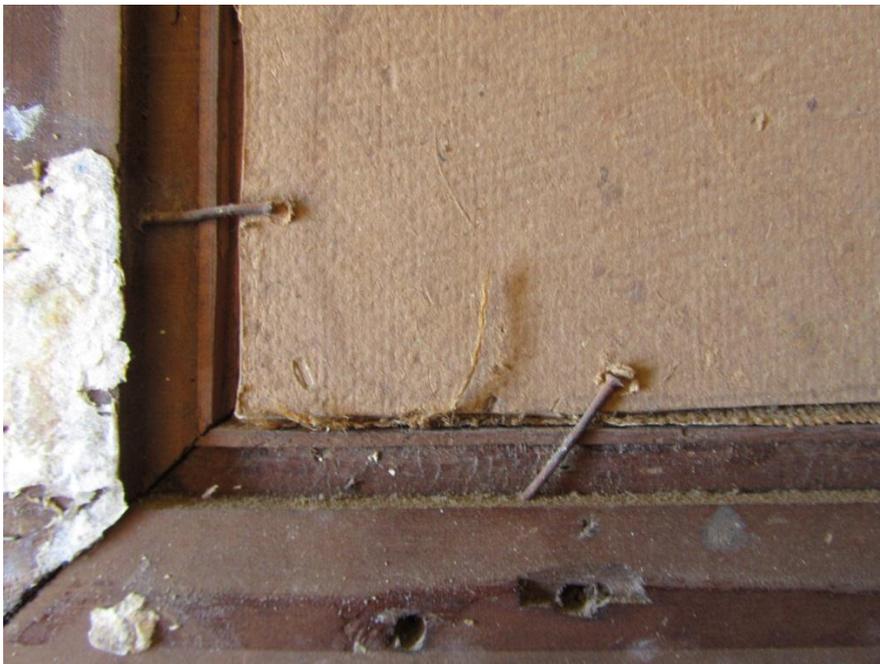
Su estado de conservación es regular. Presenta suciedad superficial en el reverso, y una leve deformación del plano en forma convexa. El soporte tela se encuentra despegado del cartón en las orillas y esquinas. Esto ha producido ondulaciones del plano en la orilla izquierda de la obra. El soporte se encuentra fijo al marco mediante clavos, los que han producido pequeñas roturas en las orillas del cartón.

Sistema de sujeción de la obra al marco con clavos

La obra se encuentra montada con clavos que, además de ser un método poco seguro para la sujeción de la obra, produce daños y abrasiones en el soporte de cartón. Es por ello que el nuevo montaje se realizará con platinas metálicas atornilladas al marco.

Antes de montar la obra se adhirió una cinta de terciopelo en la pestaña interior del marco. De esta manera se evita el roce de la pintura con la madera y posibles abrasiones o daños. La obra fue montada utilizando ángulos de aluminio atornillados al marco, a los cuales se aplicó un recubrimiento de ethafoam en la zona que queda en contacto con el soporte, para evitar marcas y abrasiones en el cartón al ejercer presión sobre él.

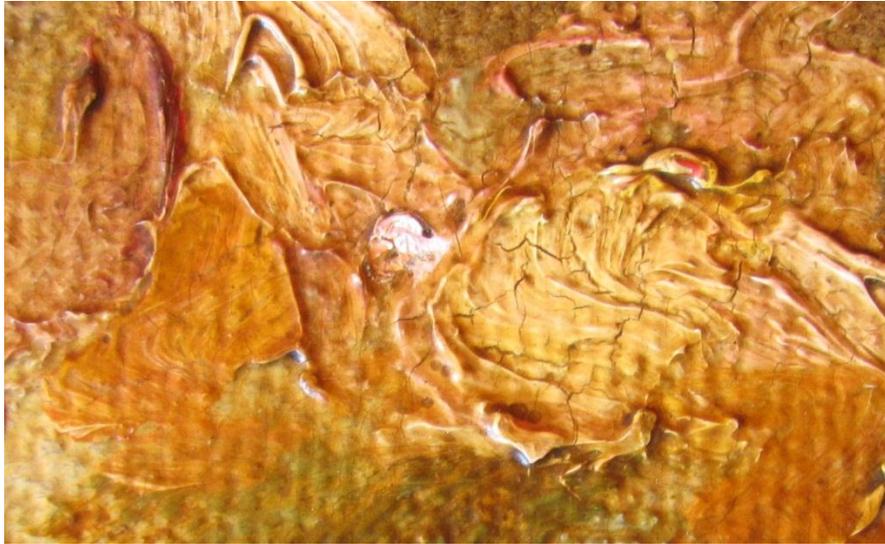
También la capa pictórica se encuentra en buen estado. Se observan craqueladuras de secado en las zonas de empastes en los colores claros como el blanco, el amarillo y el rosado. Existe una pequeña faltante en la zona central superior, en un empaste de la rosa.

Faltante en la capa pictórica. Además se observan craqueladuras en los empastes

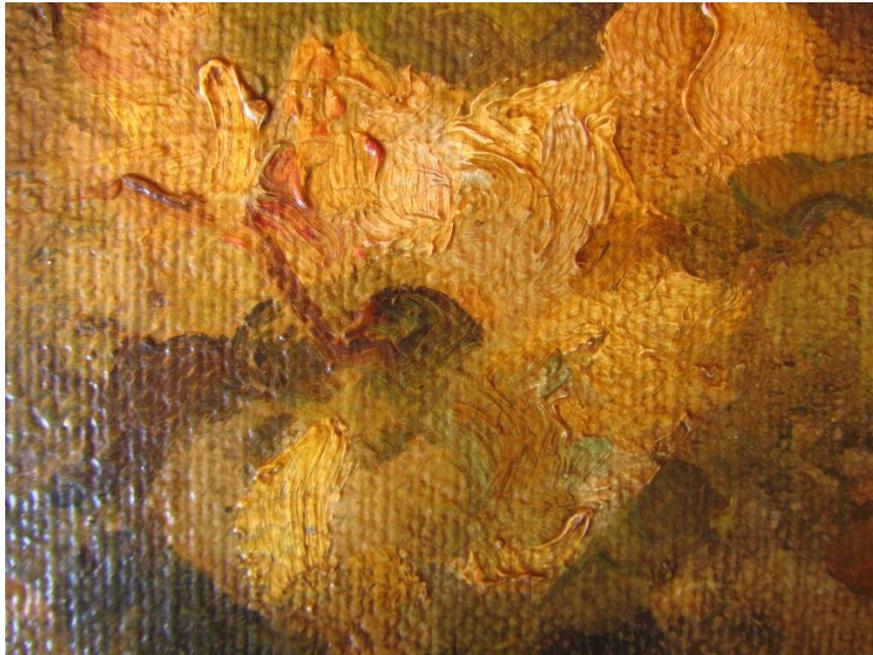
El barniz se encuentra en un avanzado estado de oxidación, presentando un color ocre oscuro que dificulta la apreciación de la imagen y altera los colores originales.

Barniz oxidado

Debido al evidente estado de oxidación del barniz, lo que impide la apreciación adecuada de la obra, alterando tanto los colores como la luminosidad de la composición, será necesario remover este estrato para luego reemplazarlo por un nuevo barniz.

**Remoción de barniz**
