INFORME DE RESTAURACIÓN Y CONSERVACIÓN

DE LA PINTURA

“ROCA DE LOS DIEZ”

Santiago, Agosto de 2016

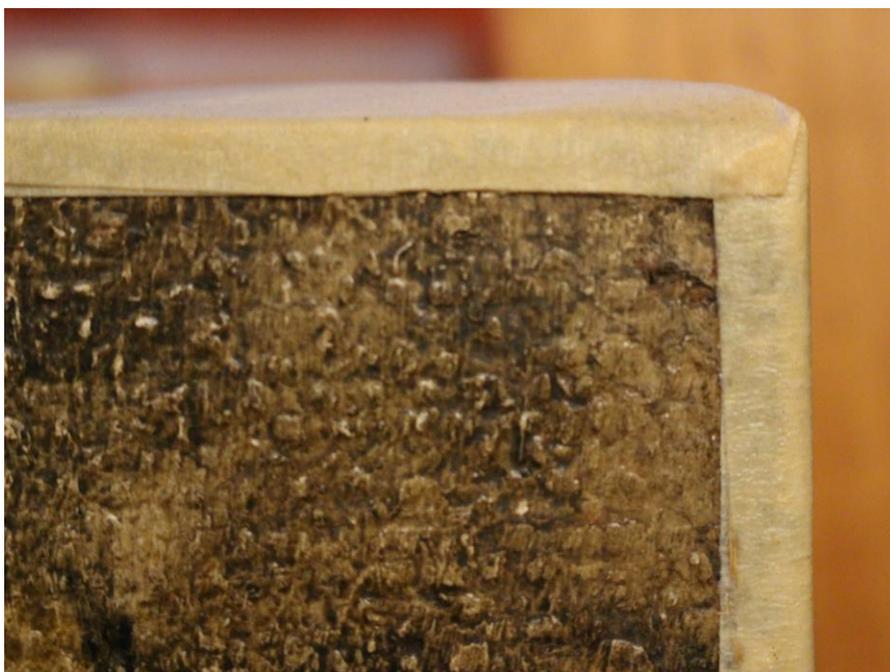
Cinta adhesiva cubriendo los bordes

Se observa suciedad superficial. El soporte y la reentela se encuentran en buen estado, con buena adherencia entre ambos soportes. La cinta de enmascarar que cubre el borde podría deteriorar la tela por la acidez del adhesivo.

La cinta adhesiva de los bordes de tensión fue removida mecánicamente debido a que no es un material de conservación y al envejecer puede dañar el soporte y la capa pictórica que cubría.

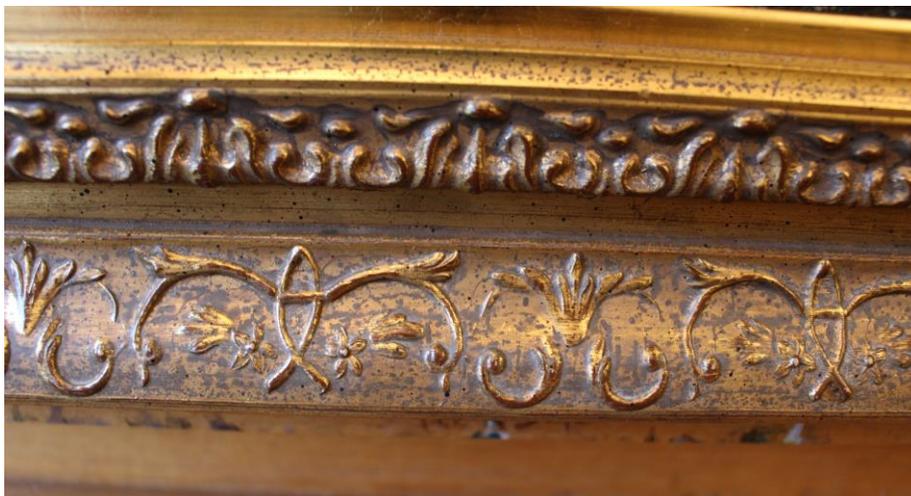
Se encuentra en buen estado de conservación general, sin embargo, existen manchas de color oscuro en la moldura superior e inferior que alteran el acabado dorado.

Manchas en el acabado del marco

- Test de solventes: a partir del test de solventes se determinará si es posible remover el barniz. Si el resultado del test indica que hay un solvente o solución que remueva el barniz, sin alterar la capa pictórica, se procede a:
 - Remoción del barniz
 - Aplicación de capa de protección: se aplica una nueva capa de barniz para que permitirá saturar los colores, darle a la obra un acabado estético y también como protección ante los agentes atmosféricos
- Limpieza del marco con agua destilada

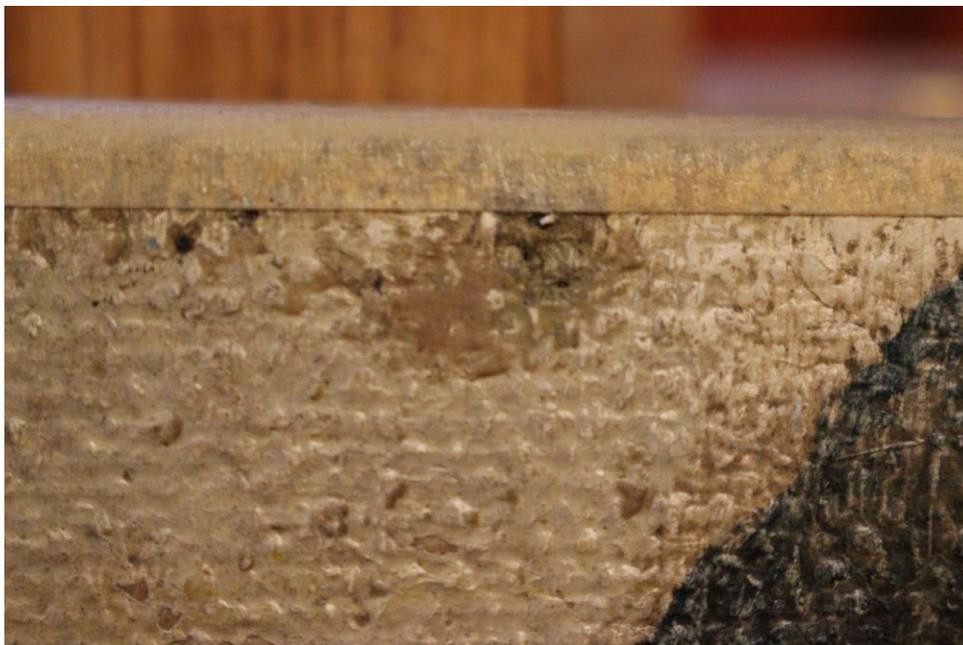
Buen estado de conservación en general. Existe un pequeño faltante en el borde superior. El examen UV muestra que hay intervenciones anteriores

Faltante de capa pictórica en borde superior

Se reintegró color en pequeño faltante utilizando pigmentos en polvo Kremer aglutinados en Laropal A 81.

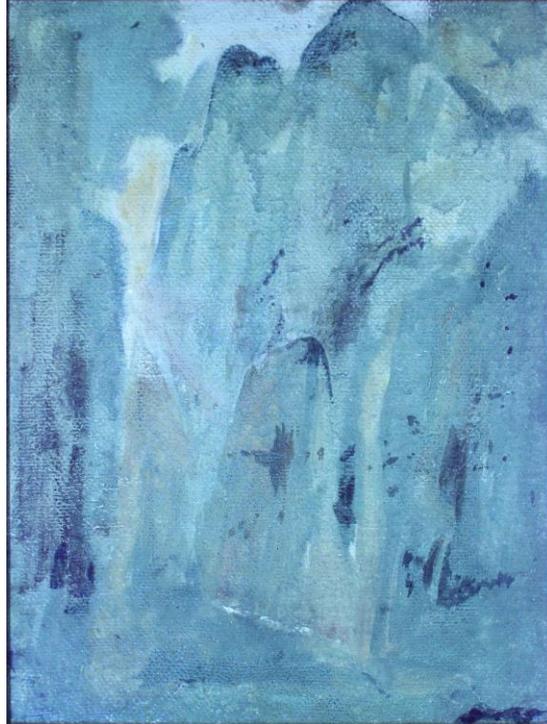
Se examinó la obra con luz ultravioleta lo que permitió ver y registrar el estado de oxidación del barniz y la presencia de intervenciones anteriores en la capa pictórica.

Fotografía con luz ultravioleta. Se observa la fluorescencia del barniz y la presencia de restauraciones anteriores (zonas de color oscuro)

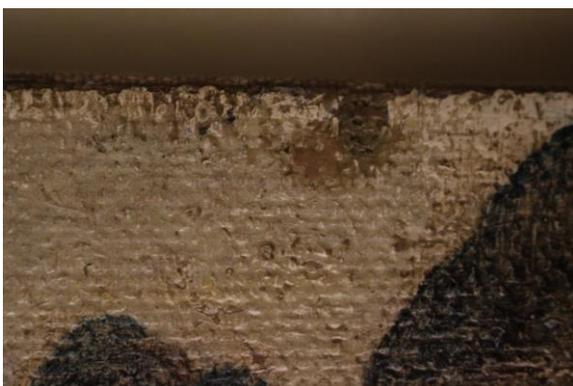
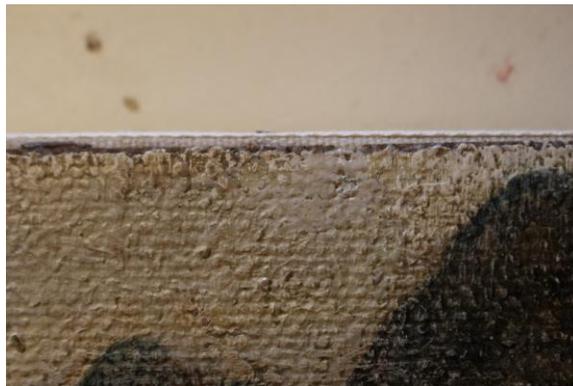
Antes de la reintegración

Después de la reintegración
