Presidencia de la República
Departamento de Patrimonio Cultural
Área de Conservación y Restauración

Nº Inventario	507
Otros

Ficha Estado de Conservación Metal

Identificación de la Obra Original <input type="checkbox"/> Reproducción <input type="checkbox"/> Otro <input type="checkbox"/>	Nombre Común: Apliqué	 
	Título: Lámpara de apliqué Asignado <input type="checkbox"/> De fabrica <input type="checkbox"/> Original <input type="checkbox"/> Por tradición <input type="checkbox"/> Otro <input type="checkbox"/>	
	Creador: Desconocido Atribuido <input type="checkbox"/> Original <input type="checkbox"/> Otro <input type="checkbox"/>	
	Procedencia o lugar de creación: Desconocido Sello <input type="checkbox"/> Cuño <input type="checkbox"/>	
Ubicación Salón <input type="checkbox"/> Deposito <input type="checkbox"/> Otro <input type="checkbox"/> Préstamo <input type="checkbox"/>	Fecha de creación: Desconocido	
Tipo de objeto Doméstico <input type="checkbox"/> Decorativo <input type="checkbox"/> Etnográfico <input type="checkbox"/> Artesanía <input type="checkbox"/> Religioso <input type="checkbox"/> Instrumento musical <input type="checkbox"/> Industrial <input type="checkbox"/> Armamento

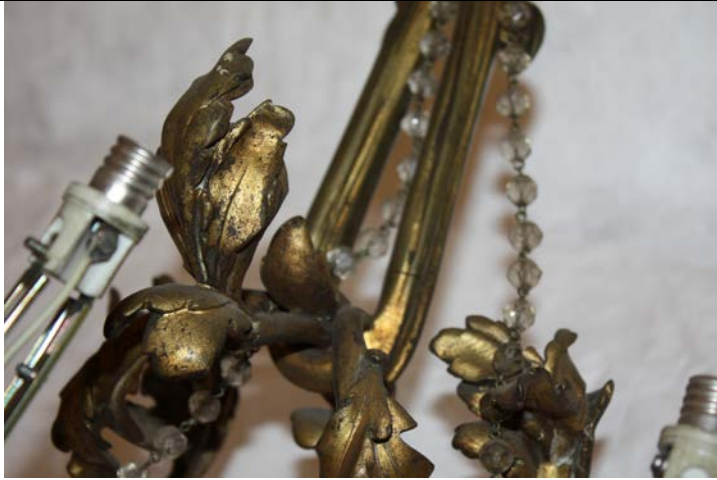
Manchas oscuras sobre el metal, detalles fitomorfos.

1. Limpieza química para disminuir manchas y suciedad adherida, respetando la pátina.

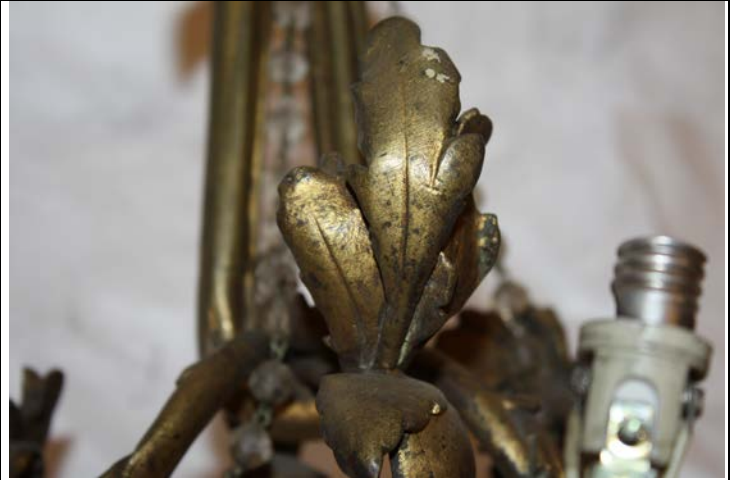
Manchas oscuras y rayas sobre el metal, detalles fitomorfos.

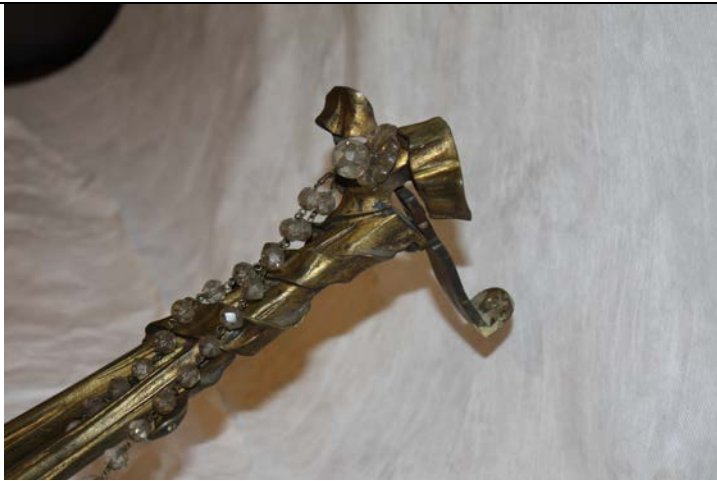
Manchas oscuras sobre el metal, extremo superior.

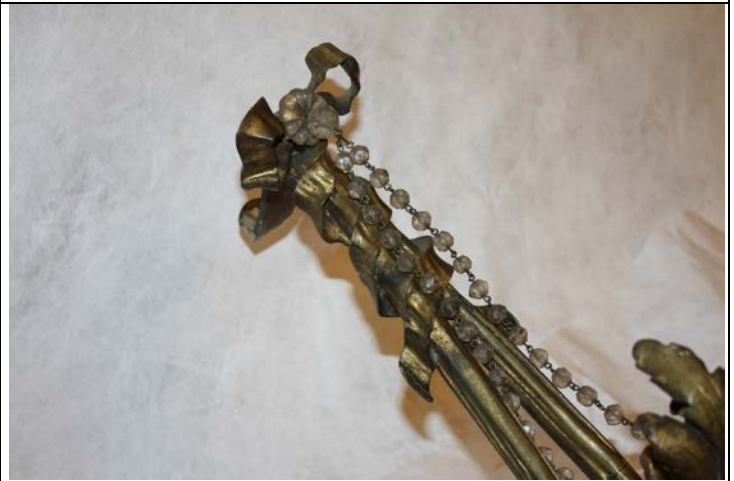
Manchas oscuras sobre el metal, extremo superior.

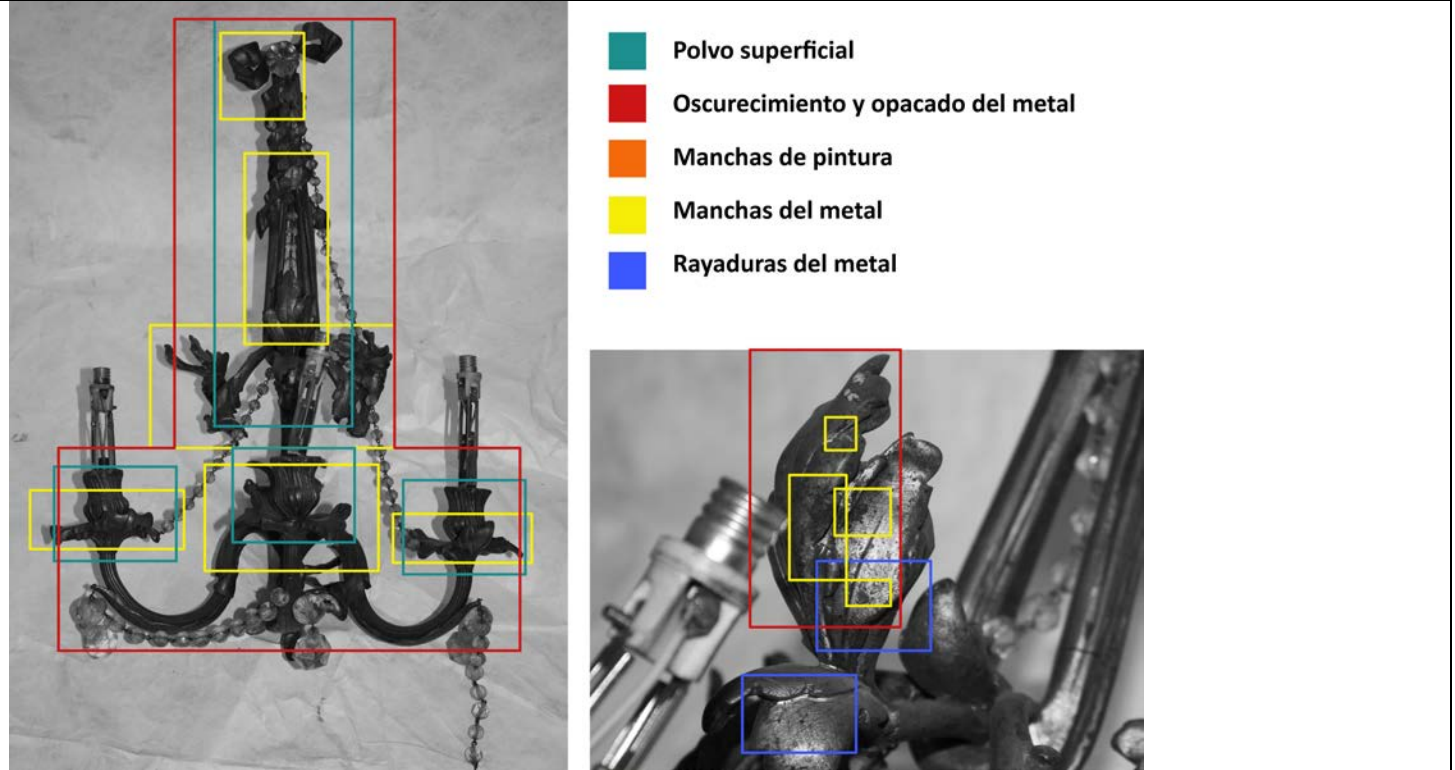
MAPA DE DETERIOROS

Tipo de deterioro	%	Ubicación y características
x	Suciedad		Acumulación de polvo generalizada.
	Fragmentación		
	Faltantes		
	Fisuras		
	Perforación		
	Ensamblajes deteriorados		
	Descohesión		
	Inestabilidad		
	Sulfuración		
	Corrosión		
	Oxidación		
	Concreciones		
	Ataque biológico		
	Deyecciones		
x	Marcas/ rayaduras		Rayaduras de diversa consideración, de forma general.
	Desgaste		
	Abrasión		
	Golpe		
	Deformación		
	Pulverulencia		
	Craqueladuras (color)		
	Desprendimientos		
x	Alteración del color		Oscurecimiento del metal a modo de manchas oscuras, de forma general.
x	Opacidad		Opacado generalizado del metal.
	Pasmado
