## **INFORME DE RESTAURACIÓN Y CONSERVACIÓN**

**“Junta de O’Higgins”**

**PEDRO LEÓN CARMONA**

Rancagua, abril de 2015

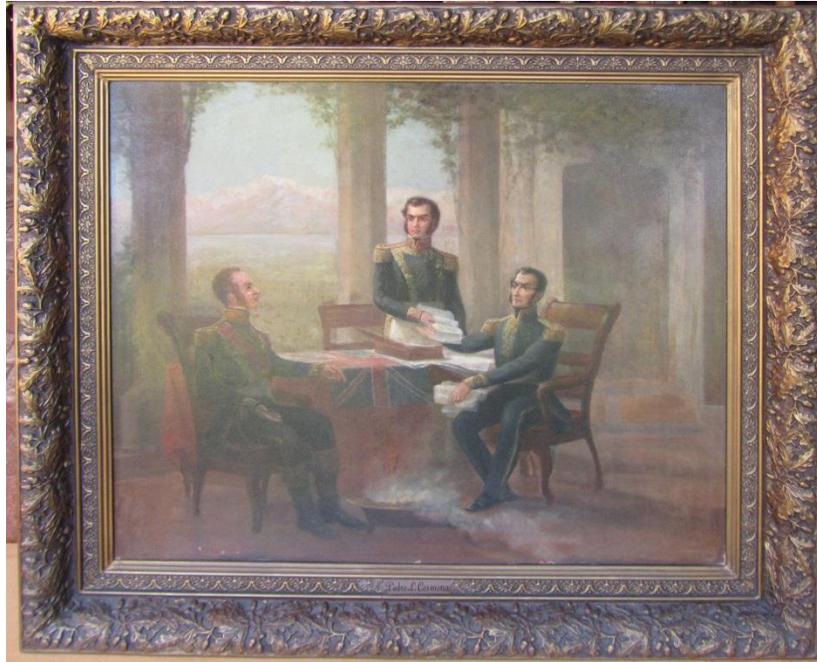
Anverso de la obra antes del tratamiento

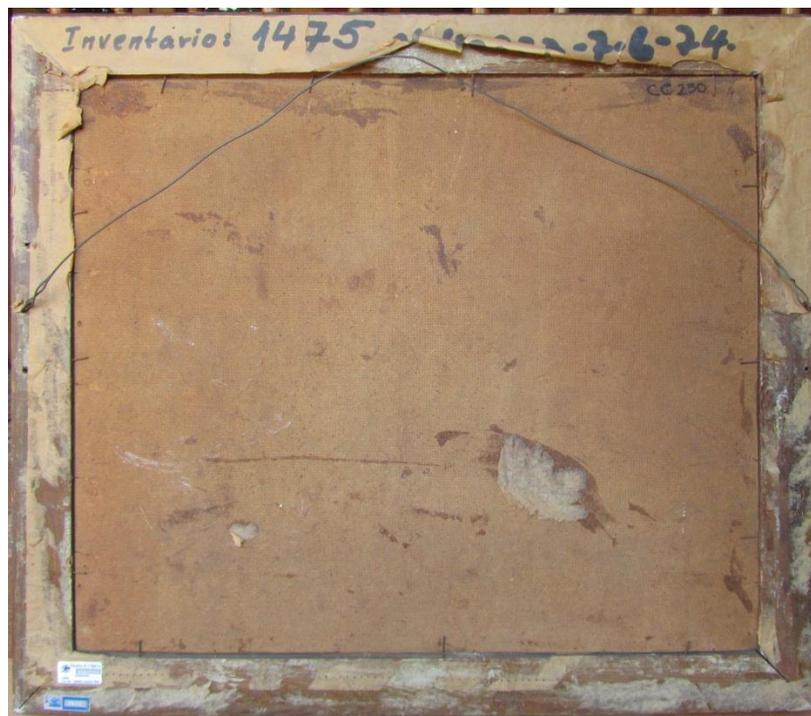
Reverso de la obra antes del tratamiento

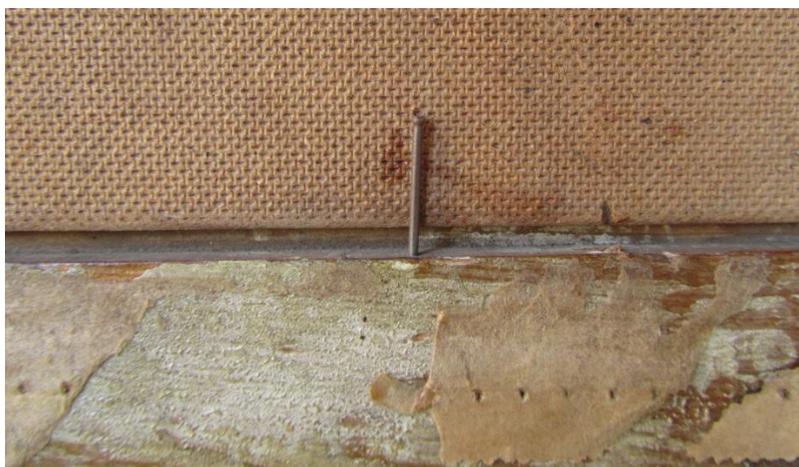
Sistema de sujeción de la obra al marco

La obra se encuentra montada con clavos que es un método poco seguro para la sujeción de la obra. Es por ello que el nuevo montaje se realizará con platinas metálicas atornilladas al marco.

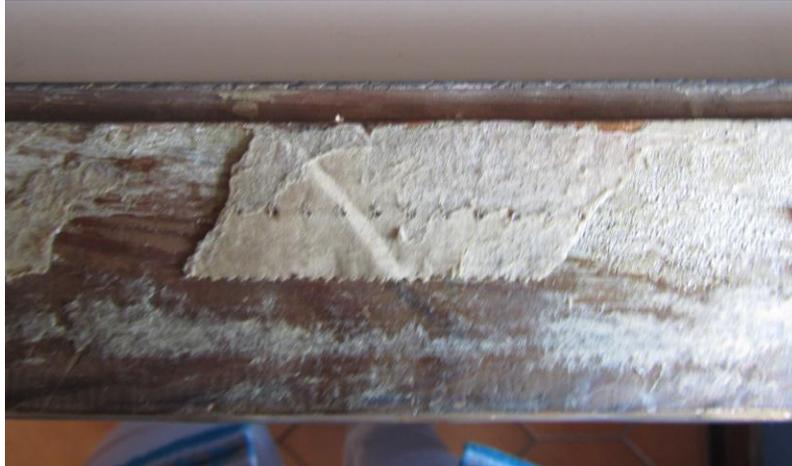
Se encuentra en buen estado de conservación, sólo presenta suciedad superficial. Se observan intervenciones anteriores en esquinas, que han sido niveladas y doradas. En el reverso tiene restos de papel kraft adheridos. En el listón superior el papel se encuentra completo, tiene una inscripción, pero se encuentra despegado.

Restos de papel kraft en el reverso del marco

El marco fue limpiado con una esponja de alta densidad humedecida en agua destilada. En el reverso se retiraron los restos de papel kraft excepto en el listón superior en que se adhirió el papel despegado ya que tiene una inscripción.

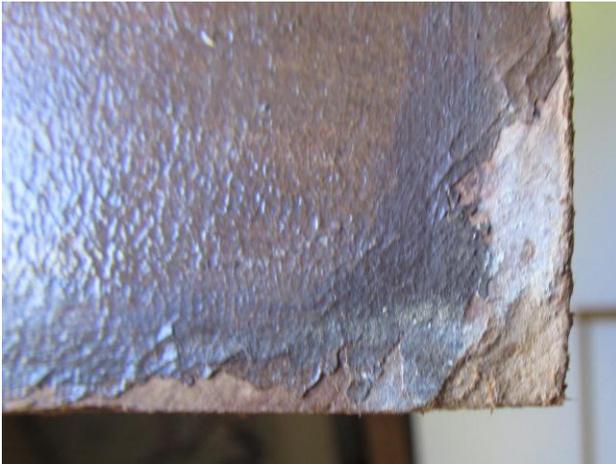
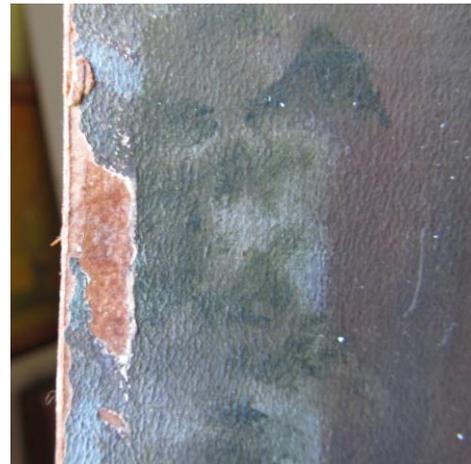
Regular estado de conservación. Se observan craqueladuras y desprendimientos en la zona inferior izquierda y numerosas faltantes en todo el borde y las esquinas. Además existen aparentes repintes en zona de cordillera, rostro del personaje de la izquierda y zona central izquierda.

Faltantes de estratos en bordes y esquinas

En las zonas faltantes de bordes y esquinas se nivelará la superficie para luego reintegrar color.

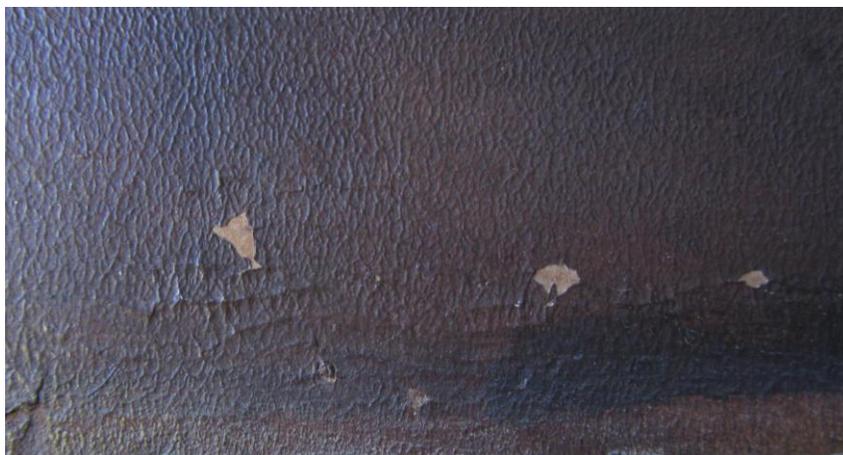
Regular estado de conservación. Se observan desprendimientos en esquina inferior izquierda y algunas otras zonas de los bordes.

Faltantes de base de preparación y capa pictórica

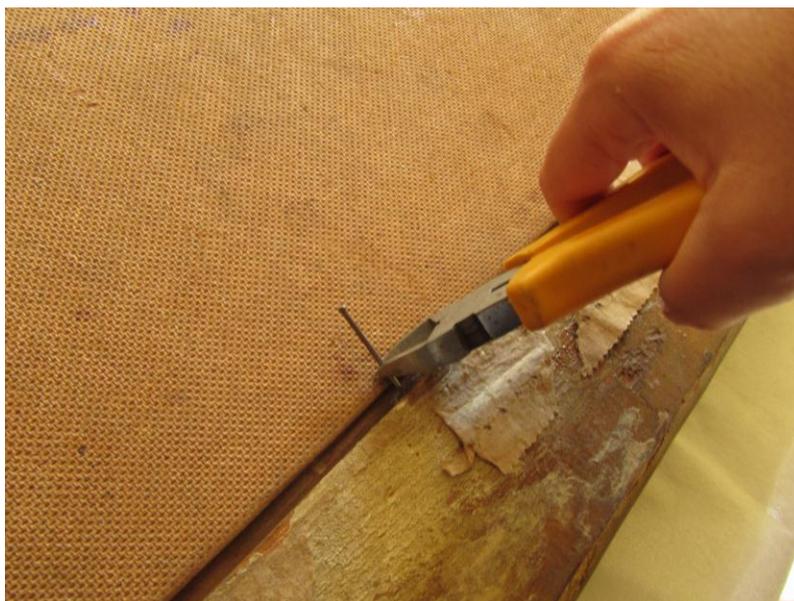
Remoción de clavos para desmontar el marco

La obra estaba sujeta con clavos, los cuales fueron removidos con un alicate para separarla del marco.

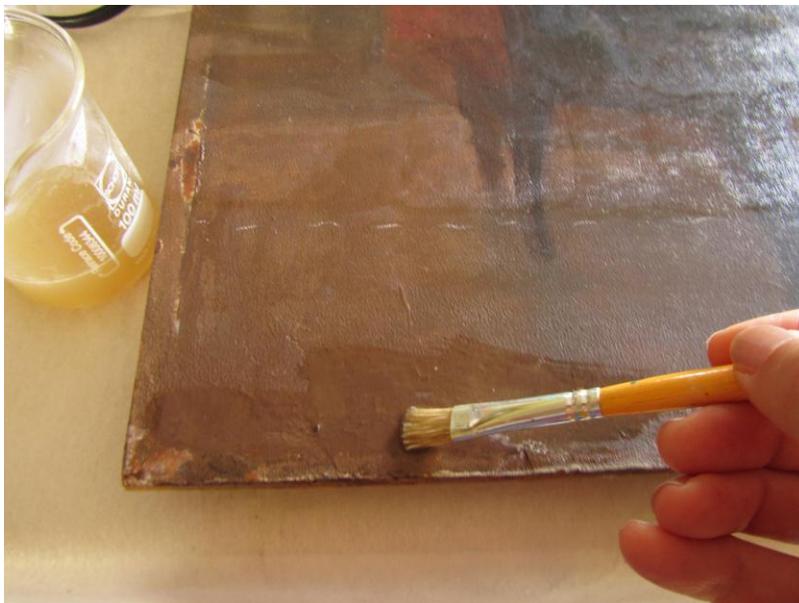
Consolidación de zona con desprendimientos

Se consolidó la zona de desprendimientos del borde inferior con cola de conejo al 10%. Se aplicó el consolidante con pincel, se cubrió la zona con papel seda y se planchó con espátula térmica hasta secar.

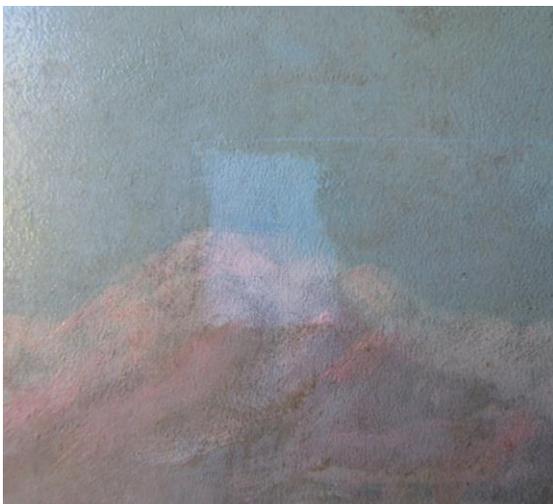
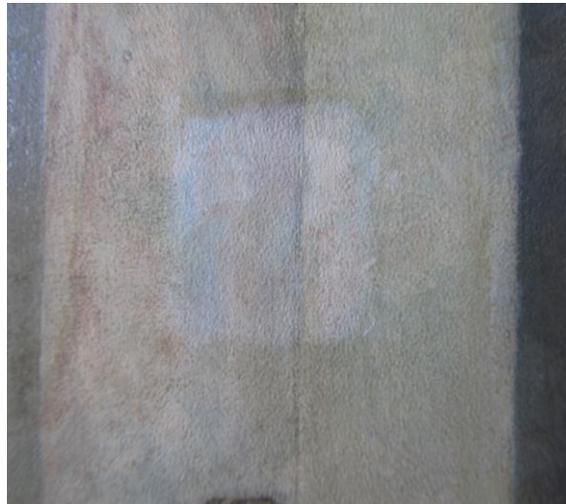
Ventanas de limpieza

Se realizaron test de solventes para remover suciedad adherida y para remover barniz. Para remover suciedad se realizaron pruebas con agua destilada, enzimas naturales y citrato de triamonio al 5%. Este último fue el que dio mejor resultado.

Para remover barniz se utilizaron acetona e isopropanol en distintas concentraciones dando mejor resultado una solución acetona : isopropanol 50%.

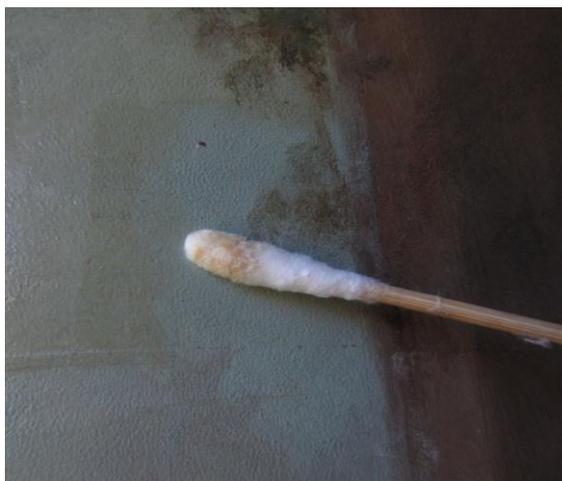
Limpieza de barniz

Después de limpiar toda la superficie con citrato de triamonio se procedió a la remoción del barniz. Las zonas de color oscuro resultaron más sensibles y fue necesario cambiar de solvente.

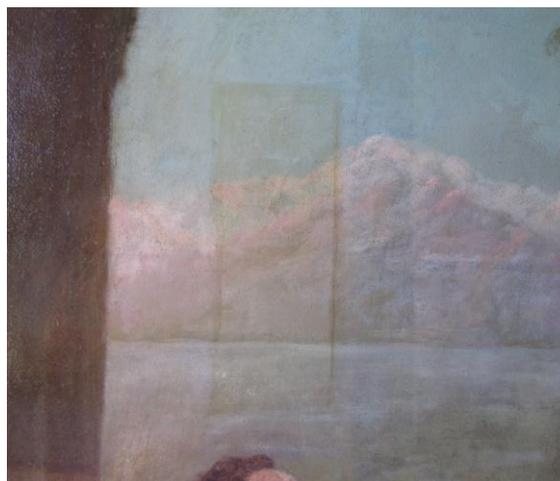
Testigo de limpieza

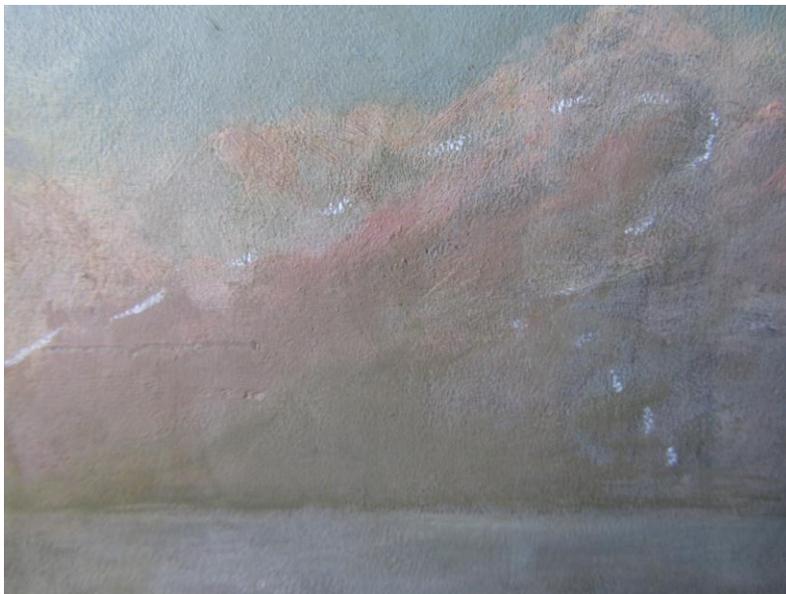
Repintes oleosos difíciles de remover. Se utiliza gel de Wolbers etanol:xilol, dejando actuar un minuto. Los repintes en el rostro del personaje cubren una capa pictórica abrasionada, los de la cordillera, un pequeño rasguño horizontal en la capa pictórica.

Repinte en zona de cordillera

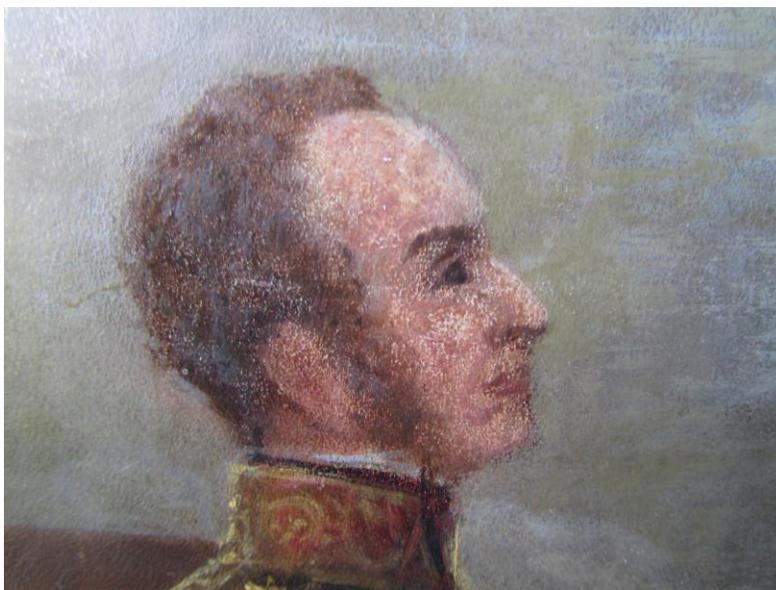
Repintes en rostro de personaje

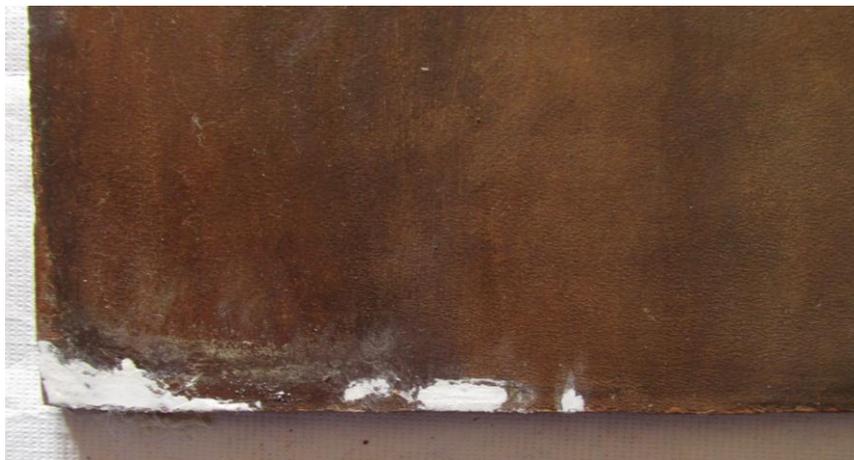
Nivelación de faltantes

Las zonas faltantes fueron niveladas utilizando pasta de carbonato de calcio y cola de conejo.

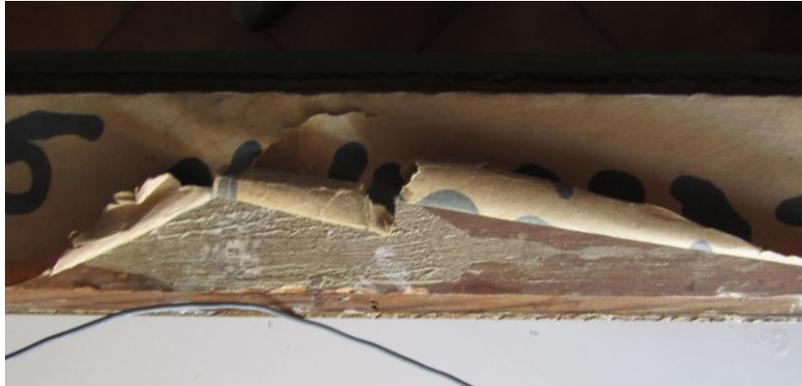
Adhesión del papel kraft en el reverso del marco

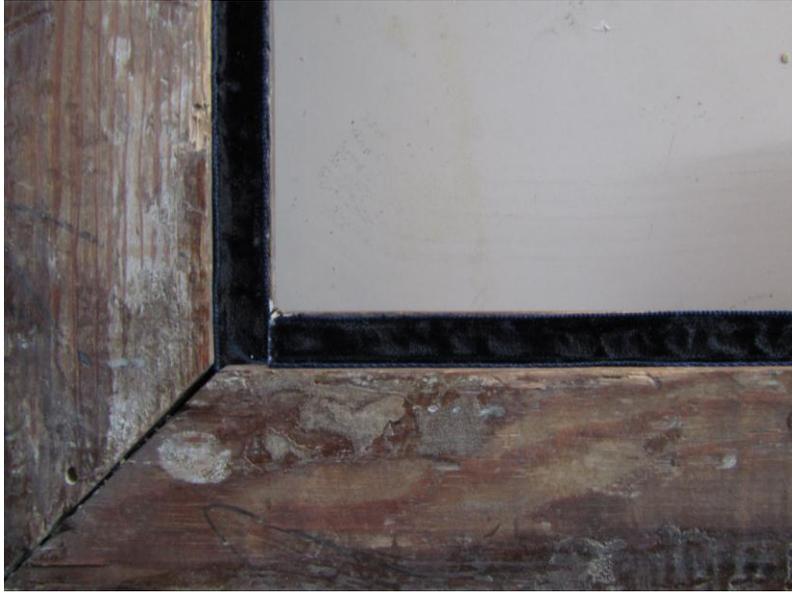
Cinta de terciopelo en pestaña del marco

Antes de montar la obra se adhirió una cinta de terciopelo en la pestaña interior del marco. De esta manera se evita el roce de la pintura con la madera y posibles abrasiones o daños. La obra fue montada utilizando ángulos de aluminio atornillados al marco, a los cuales se aplicó un recubrimiento de ethafoam en la zona que queda en contacto con el soporte, para evitar marcas y abrasiones al ejercer presión sobre él.

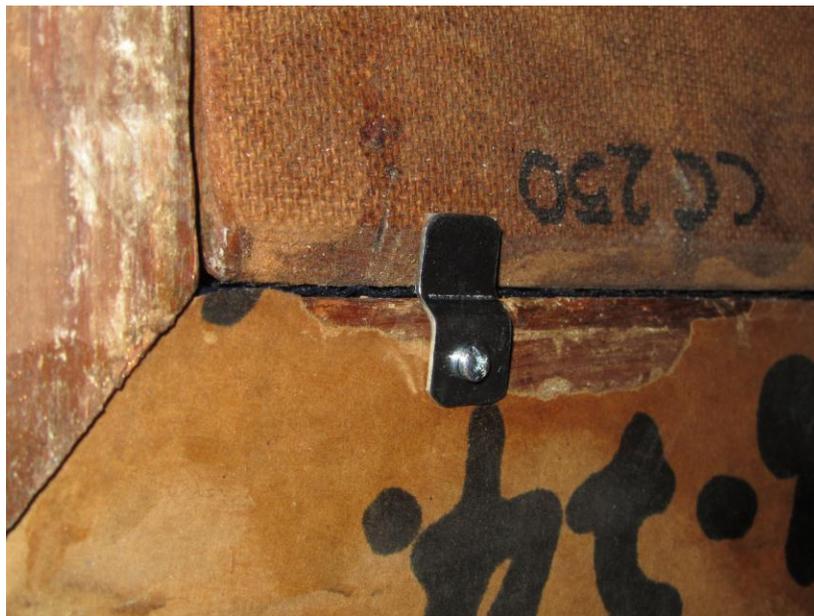
Sujeción de la obra con ángulos de metal

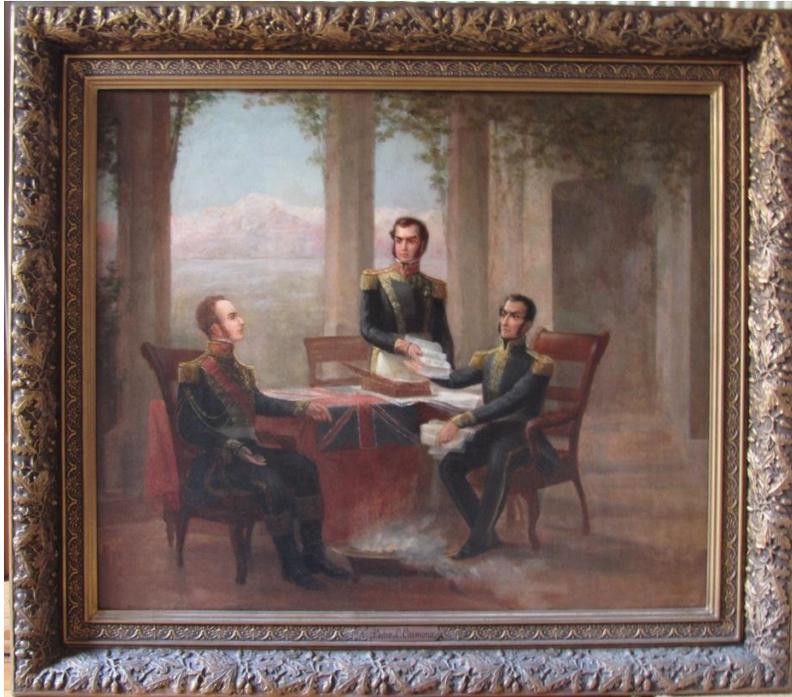
Anverso de la obra después del tratamiento

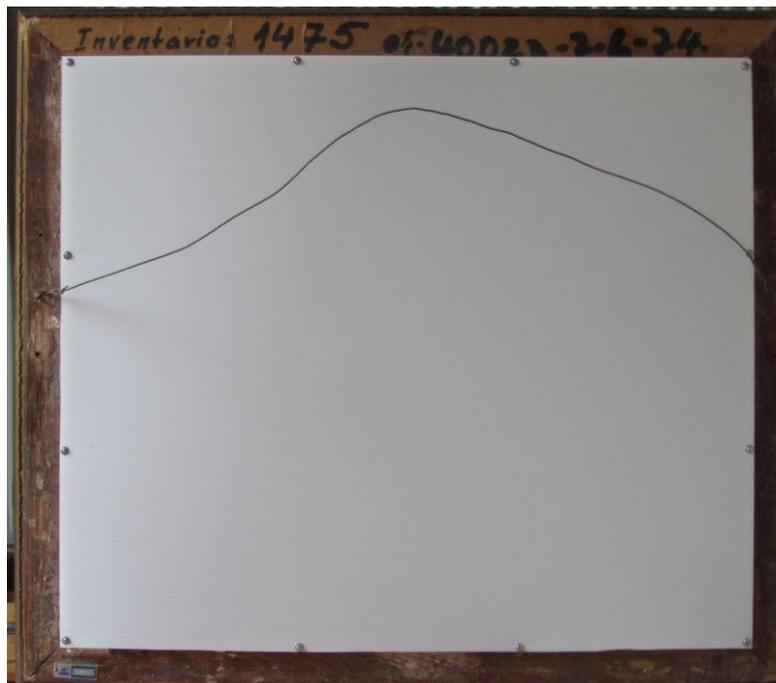
Reverso de la obra después del tratamiento
