Presidencia de la República
Departamento de Patrimonio Cultural
Área de Conservación y Restauración

Nº Inventario	7181
Otros

Ficha Estado de Conservación Metal

Lámpara de apliqué de 3 brazos simétricos en forma de voluta y soporte para luces en forma de vela.

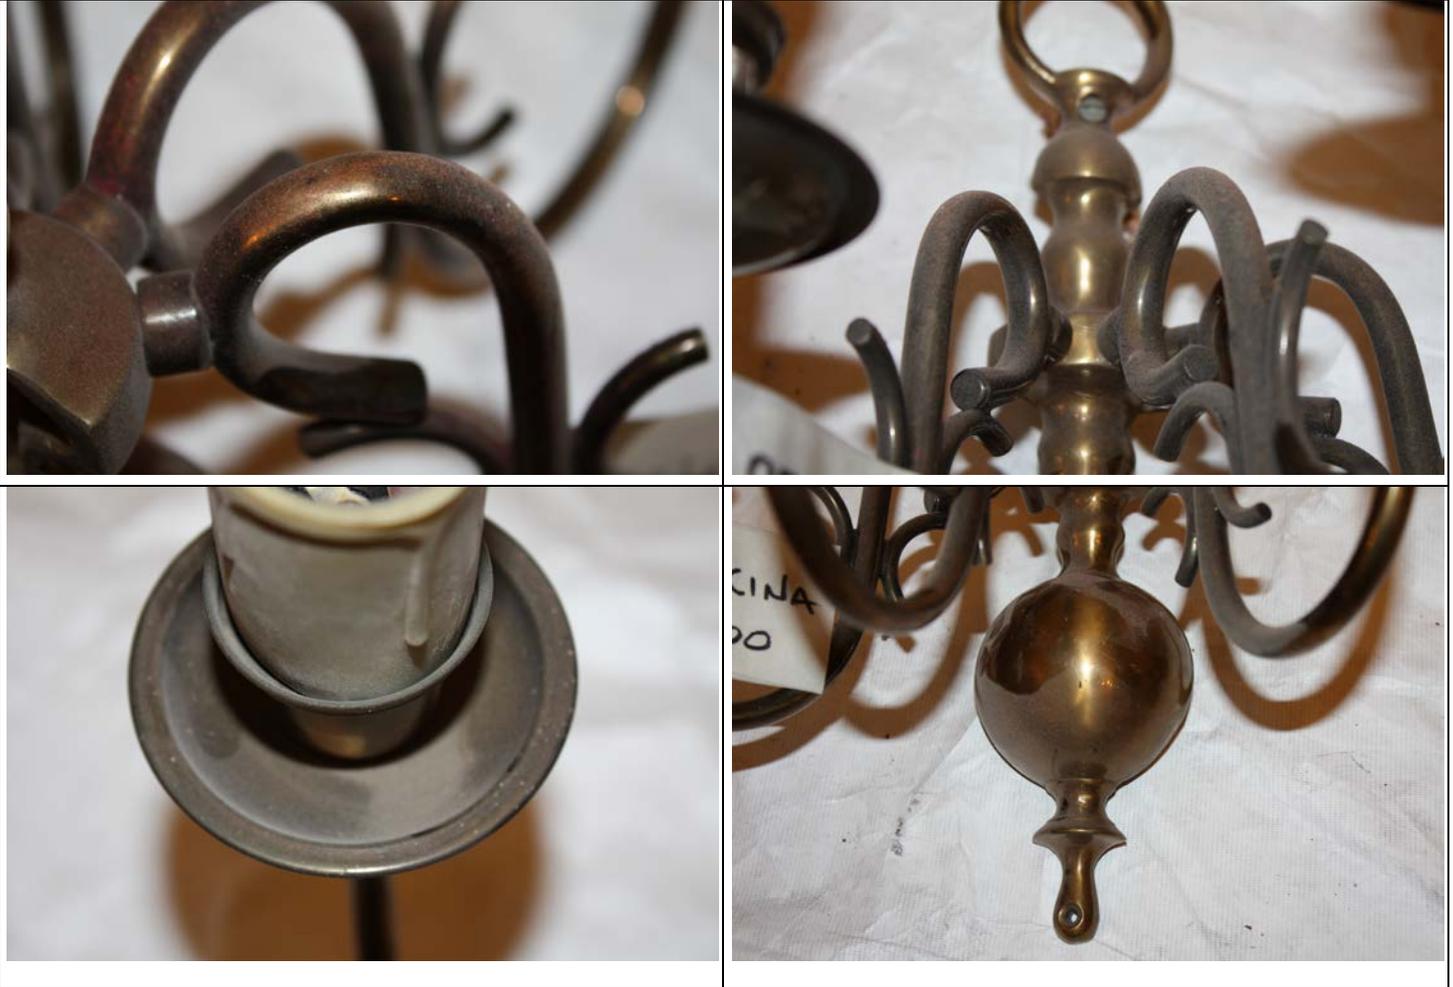
FOTOGRAFÍAS DE DETALLES ANTES DEL TRATAMIENTO

Tipo de deterioro	%	Ubicación y características
x	Suciedad		Acumulación de polvo y salpicaduras de pintura blanca de forma generalizada.
	Fragmentación		
	Faltantes		
	Fisuras		
	Perforación		
	Ensamblajes deteriorados		
	Descohesión		
	Inestabilidad		
	Sulfuración		
	Corrosión		
	Oxidación		
	Concreciones		
	Ataque biológico		
	Deyecciones		
	Marcas/ rayaduras		
	Desgaste		
	Abrasión		
	Golpe		
	Deformación		
	Pulverulencia		
	Craqueladuras (color)		
	Desprendimientos		
x	Alteración del color		Pequeñas manchas oscuras sobre el metal, principalmente en los brazos.
x	Opacidad		Opacado generalizado del metal.
	Pasmado

1. Realización de limpieza mecánica para remover suciedad superficial.

1. Limpieza química para disminuir manchas y suciedad adherida, respetando la pátina.
