## **INFORME DE RESTAURACIÓN Y CONSERVACIÓN**

DE LA PINTURA

**“BODEGÓN”**

**CELIA CASTRO**

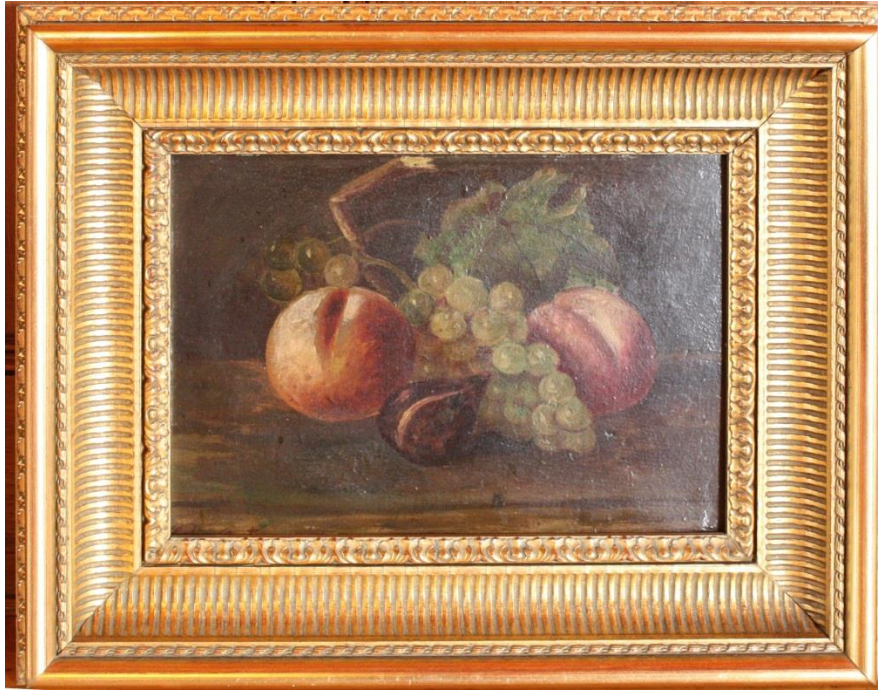
Anverso de la obra antes del tratamiento

La obra se encuentra en regular estado de conservación general debido, principalmente, a la oxidación del barniz que oscurece la imagen y altera los colores, además de la presencia de intervenciones anteriores y deterioros en el soporte.

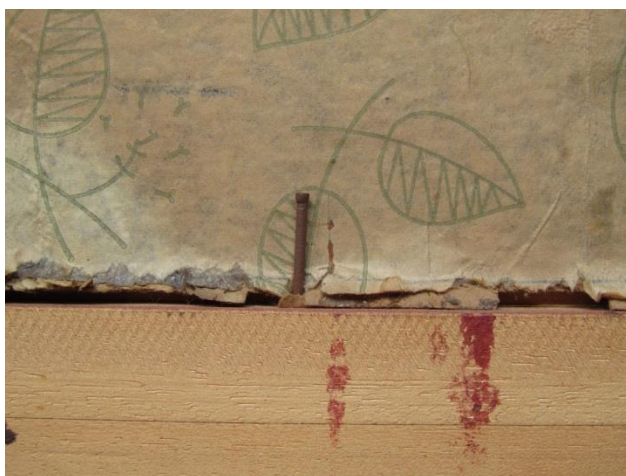
Se encuentra en regular estado de conservación. Presenta deformación convexa del plano. Las esquinas inferiores se encuentran abiertas (delaminadas). Está sujeto al marco por medio de clavos, los que producen abrasiones en el cartón.

Sujeción al marco con clavos

La intervención estará dirigida principalmente a la remoción del barniz oxidado, que además tiene un brillo que impide ver bien la imagen. También serán aplicadas algunas medidas de conservación directa como el reemplazo de los clavos que sujetan la obra al marco, por ángulos de metal y la aplicación de una trasera para proteger el reverso.

Se desmontó la obra del marco removiendo los clavos que la sujetaban con un alicate.

Antes del montaje de la obra se aplica una cinta de terciopelo en la pestaña interior del marco, para evitar daños por el roce de la capa pictórica con la madera. La obra se montó utilizando platinas metálicas atornilladas al marco.

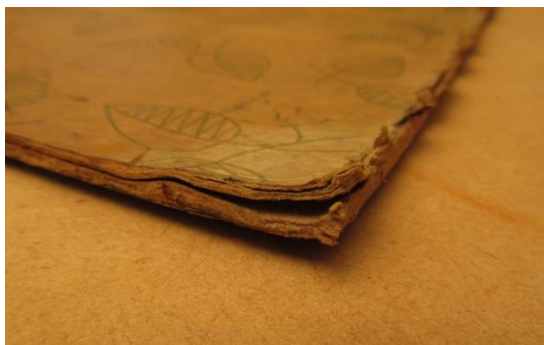
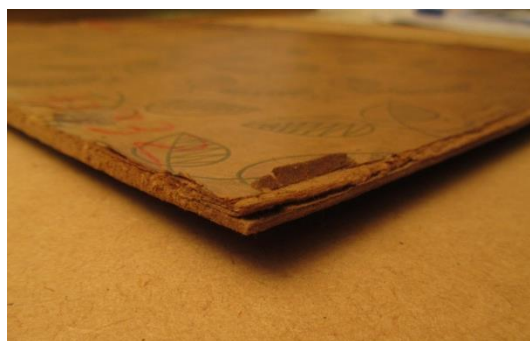
Esquinas delaminadas del soporte

Las esquinas del cartón que se encontraban separadas se adherieron con metilcelulosa, aplicándola con un pincel y dejando secar bajo peso.

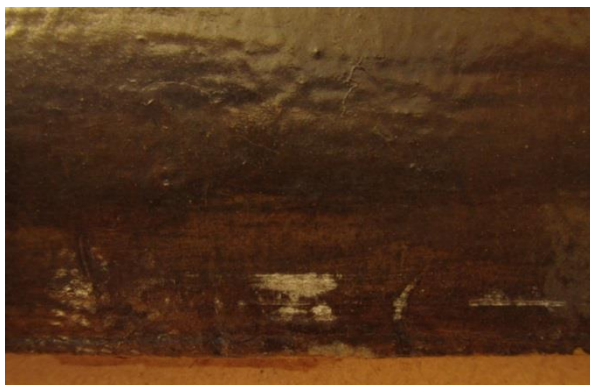
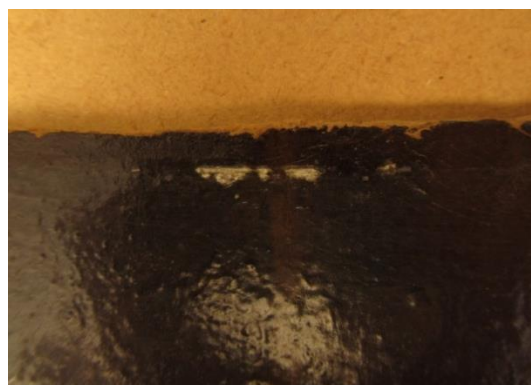
Se encuentra en regular estado. Existe un extenso repinte en la zona inferior izquierda (bajo las frutas). Además existen abrasiones en los bordes producidas por roce con el marco.

Detalle: abrasiones en los bordes

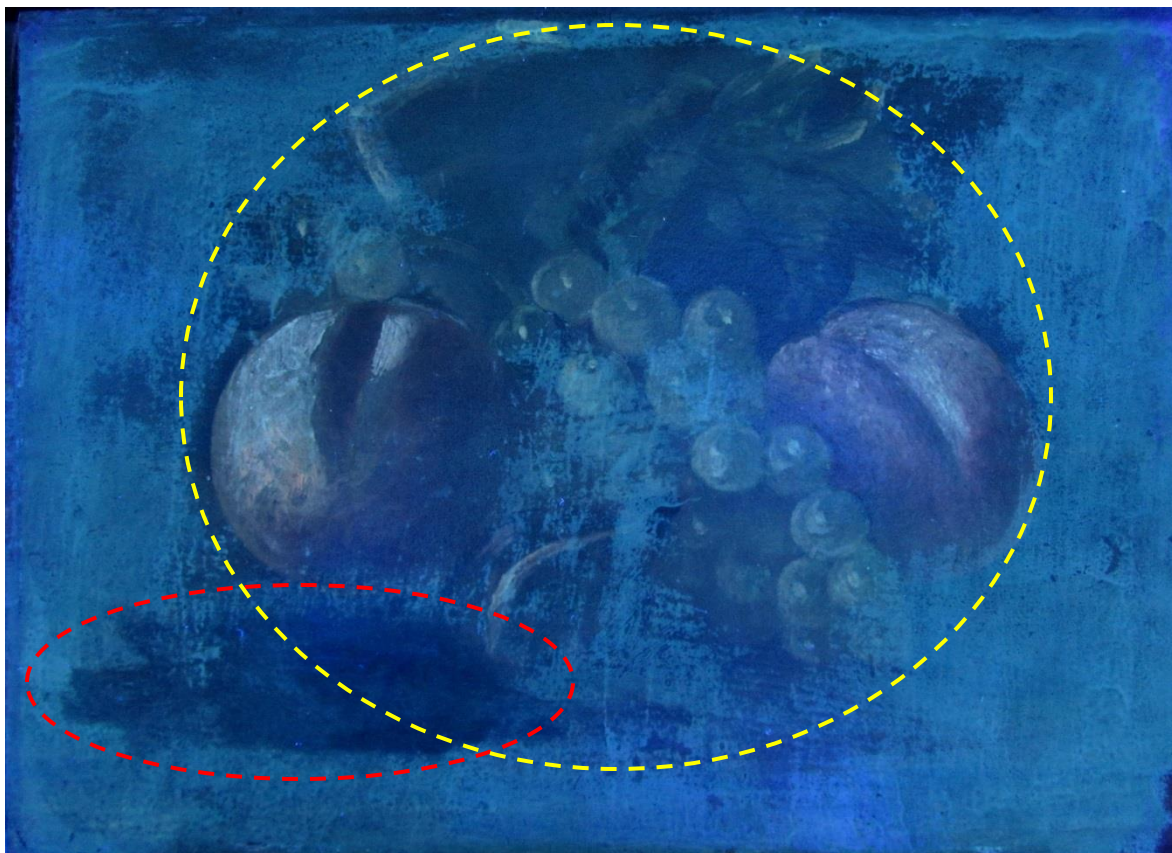
En la fotografía con luz se observa el barniz oxidado en forma heterogénea. Al parecer barniz ha sido removido parcialmente, evitando el fondo, el cual muestra la fluorescencia característica de un barniz oxidado. Además se aprecia la zona de color oscuro, en el cuadrante inferior izquierdo, que corresponde a un extenso repinte.

Zona de intervención en que se ha removido el barniz oxidado
-

Zona de repinte

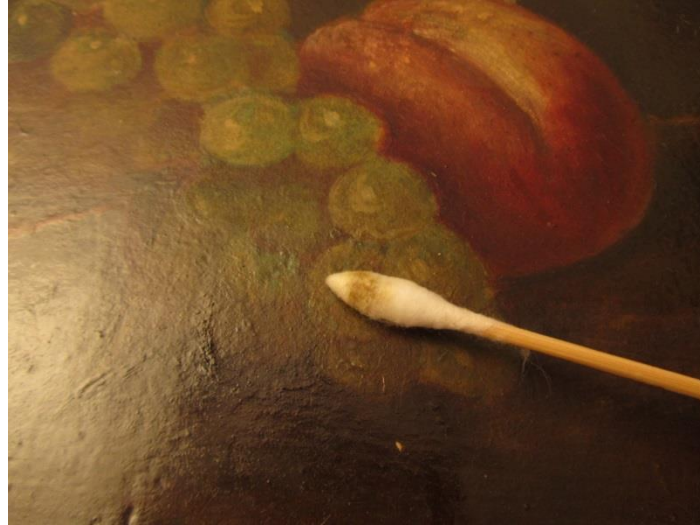
Remoción del barniz

Con un test de solventes se determinó el uso de acetona:isopropanol al 50% para la remoción del barniz oxidado.

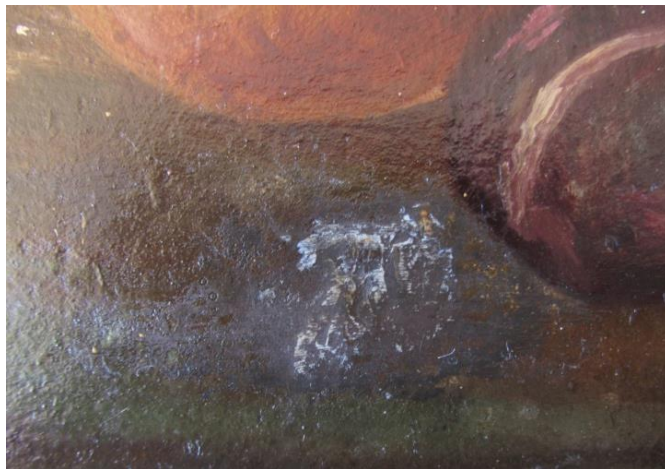
El repinte se pudo remover sólo parcialmente ya que al insistir se reblandece la capa pictórica con el riesgo de dañarla. Al removerlo, aparece parte del faltante que generó la intervención anterior.

Detalle: faltante bajo el repinte

La zona faltante que se descubrió bajo el repinte fue reintegrada con pigmentos de restauración Maimeri, con técnica de puntillismo. Como no fue posible remover todo el repinte, y este no estaba ajustado en color, fue necesario retocararlo, junto con el faltante.

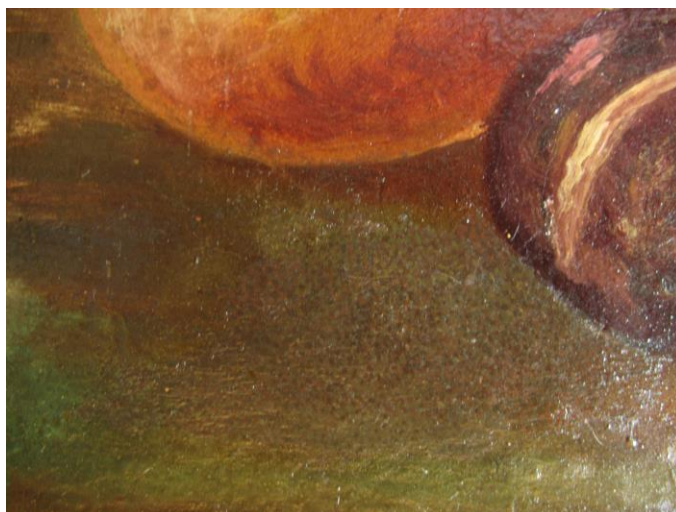
Después de la reintegración de color
