Presidencia de la República  
Departamento de Patrimonio Cultural  
Área de Conservación y Restauración

Nº Inventario	1445
Otros

## Ficha Estado de Conservación Metal

<b>Identificación de la Obra original</b> <input type="checkbox"/> <b>reproducción</b> <input type="checkbox"/> <b>otro</b> <input type="checkbox"/>	<b>Nombre Común:</b> Gallo 1	
	<b>Título:</b> Gallo Plateado	
	<b>Asignado</b> <input type="checkbox"/> <b>de fabrica</b> <input type="checkbox"/> <b>original</b> <input type="checkbox"/> <b>por tradición</b> <input type="checkbox"/> <b>otro</b> <input type="checkbox"/>	
<b>Creador:</b> Desconocido		
<b>Atribuido</b> <input type="checkbox"/> <b>original</b> <input type="checkbox"/> <b>otro</b> <input type="checkbox"/>		
<b>Ubicación Salón</b> <input type="checkbox"/> <b>deposito</b> <input type="checkbox"/> <b>otro</b> <input type="checkbox"/> :  <b>préstamo</b> <input type="checkbox"/> :	<b>Procedencia o lugar de creación:</b>	
	<b>Sello</b> <input type="checkbox"/> <b>cuña</b> <input type="checkbox"/>	
	<b>Fecha de creación:</b>	
<b>Tipo de objeto:</b> doméstico <input type="checkbox"/> decorativo <input type="checkbox"/> etnográfico <input type="checkbox"/> artesaní

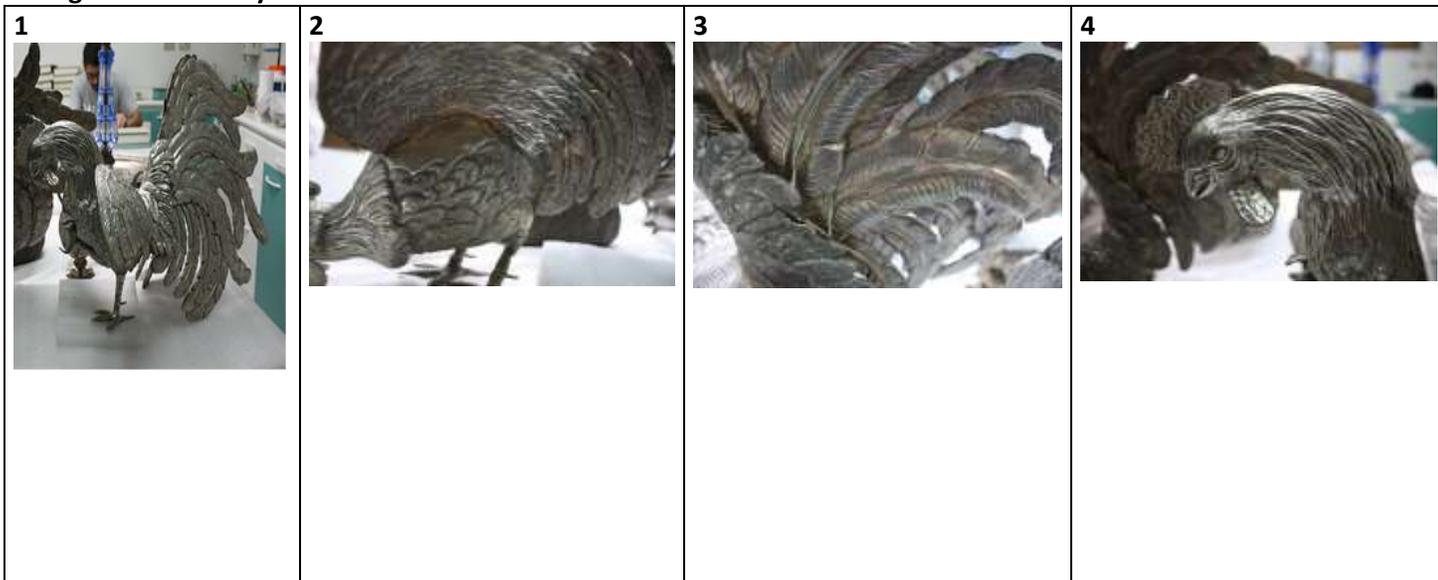
**Fotografías reverso y detalles**

<b>Tipo de deterioro</b>	<b>%</b>	<b>Ubicación y características</b>
	<b>Suciedad</b>	100%	Suciedad superficial en toda la pieza. Además excrecencias de residuos de producto de limpieza depositado en diversas áreas de la pieza
	<b>Fragmentación</b>		
	<b>Faltantes</b>	3%	En las abrasiones se ha ocasionado producto de los métodos de limpieza
	<b>Fisuras</b>		
	<b>Perforación</b>		
	<b>Ensamblados deteriorados</b>		
	<b>Descohesion</b>		
	<b>Inestabilidad</b>		
	<b>Sulfuración</b>		
	<b>corrosión</b>		
	<b>oxidación</b>		
	<b>Concreciones</b>		
	<b>Ataque biológico</b>		
	<b>Deyecciones</b>

<b>Marcas/ rayaduras</b>		
	<b>Desgaste</b>		
	<b>Abrasión</b>	3%	Se puede ver la capa subyacente que es otro metal (cobre), puntualmente en la zona de las plumas. Se ubica la mayoría de los casos en el perímetro o borde.
	<b>Golpe</b>		
	<b>Deformación</b>		
	<b>Pulverulencia</b>		
	<b>Craqueladuras (color)</b>		
	<b>Desprendimientos</b>		
	<b>Alteración del color</b>	100%	Se puede ver toda la pieza con un color distinto, presumiblemente producto de suciedad superficial y suciedad más adherida y residuos de material de limpieza.
	<b>Opacidad</b>		
	<b>Pasmado</b>

1. Se realizan registros fotográficos digitales.
2. Limpieza superficial con brocha suave.
3. Aplicación de análisis químicos e instrumentales para medir pH y conductividad.
4. Test con buffer de limpieza.
5. Aplicación de limpieza con buffer.
6. Registro fotográfico final.
7. Entrega de pieza e indicaciones de conservación preventiva.
