Restauración Lámpara de 52 luces

Andrea Gouet, 24 julio

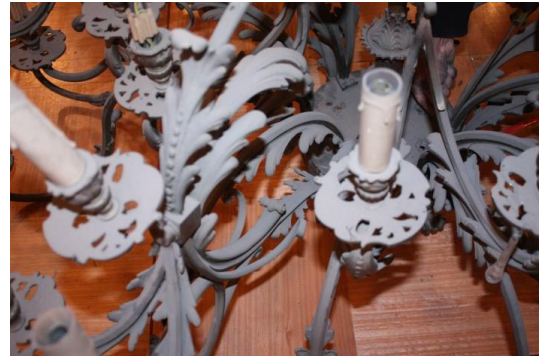
La lámpara representaba un gran desafío ya que de acuerdo a la información recopilada a través de funcionarios de Presidencia, no había sido restaurada ni desarmada hace más de dos décadas. Esto queda latente en el mal estado de conservación que presentaba la pieza, puesto que en ella encontramos suciedad superficial generalizada adherida y residuos de productos de limpiezas anteriores tanto en el cuerpo de bronce como en la ornamentación de cristal. Así también existían faltantes, desprendimientos e incluso muchas de las piezas estaban quebradas o trizadas.

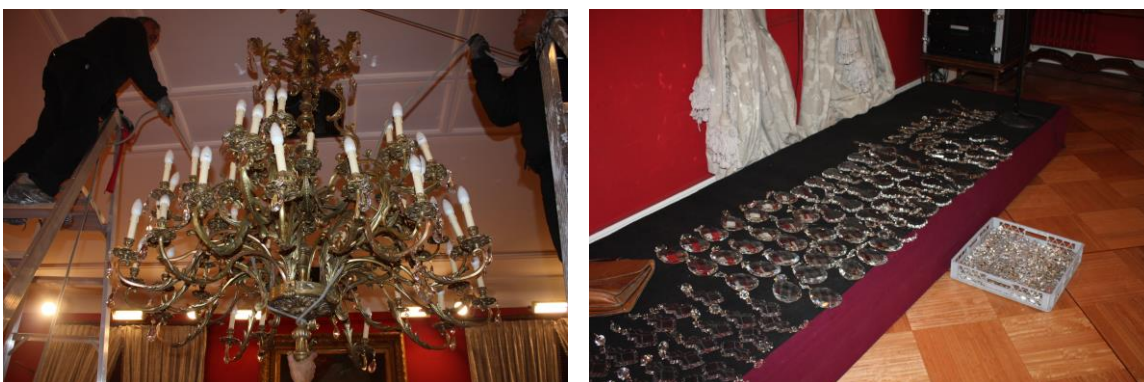
Proceso de montaje despues de los tratamientos de restauración.

Concluida la instalación del cuerpo de la lámpara, se continúa con el montaje de las piezas de cristal, hasta completarla íntegramente.

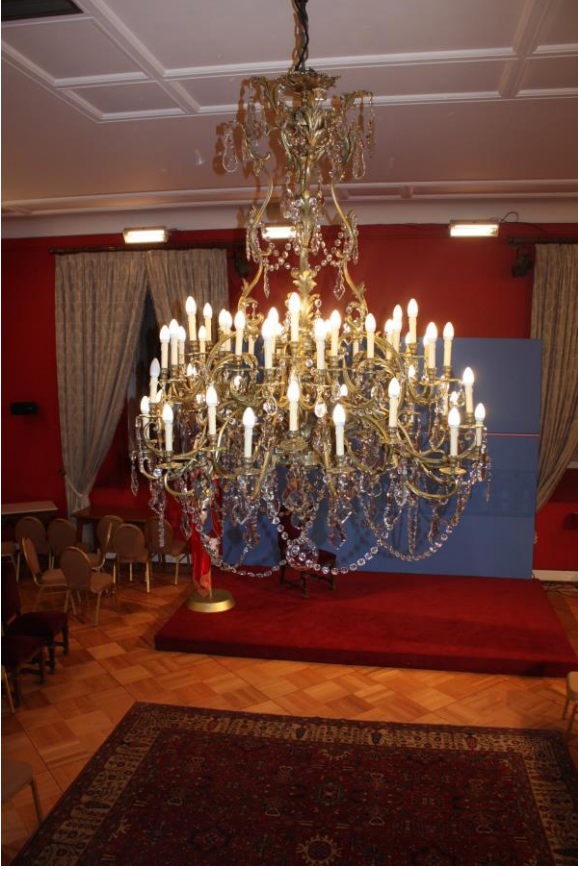
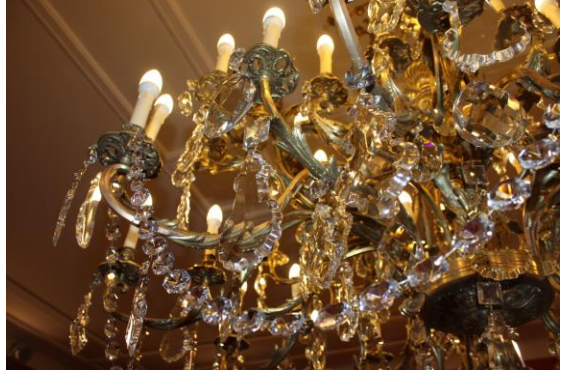
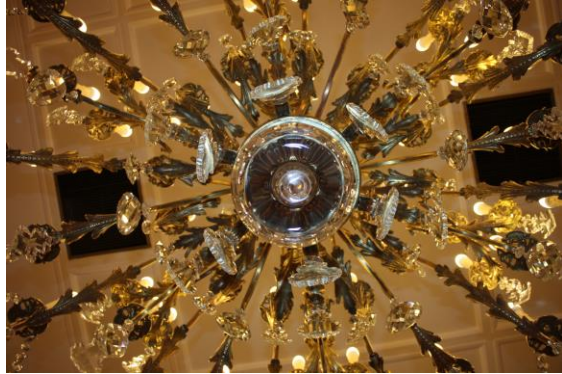
Lámpara instalada después de los tratamientos.
