Presidencia de la República
Departamento de Patrimonio Cultural
Área de Conservación y Restauración

Ficha Estado de Conservación Metal

Lámpara holandesa de 8 brazos en forma de volutas, estriados y con aplicaciones fitomorfas, que sustentan platos con soquetes para ampollitas. Eje conformado por 5 copas de tamaño decreciente desde la base hasta el extremo superior, rematado en un aro para sujeción al cielo.

Fecha elaboración de ficha: 15/11/2016	Encargado: Javier Campos Santander
--	--

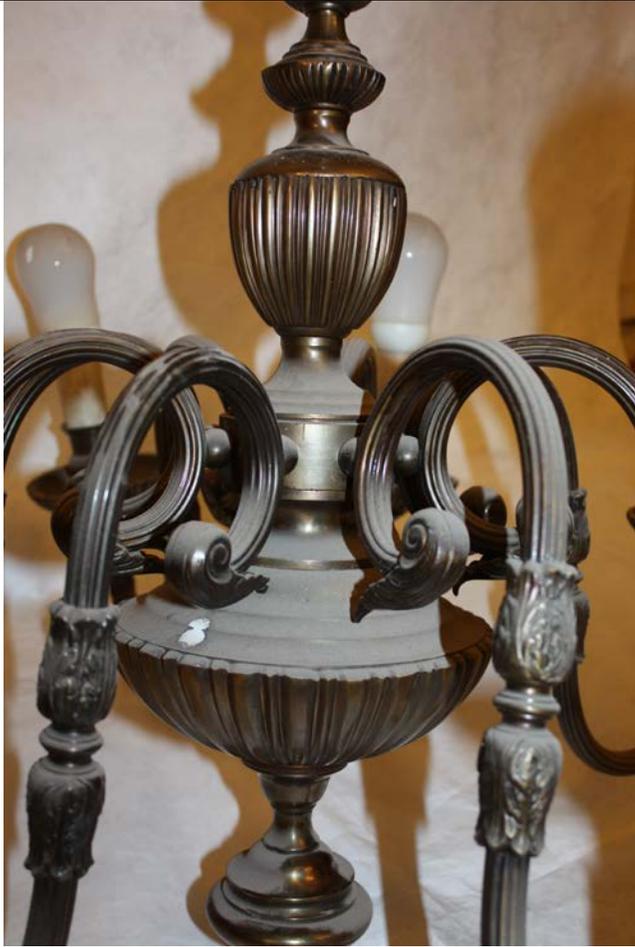
Salpicaduras de pintura y acumulación de polvo sobre eje.

1. Realización de limpieza mecánica para remover suciedad superficial.

1. Limpieza química para disminuir manchas y suciedad adherida, respetando la pátina.

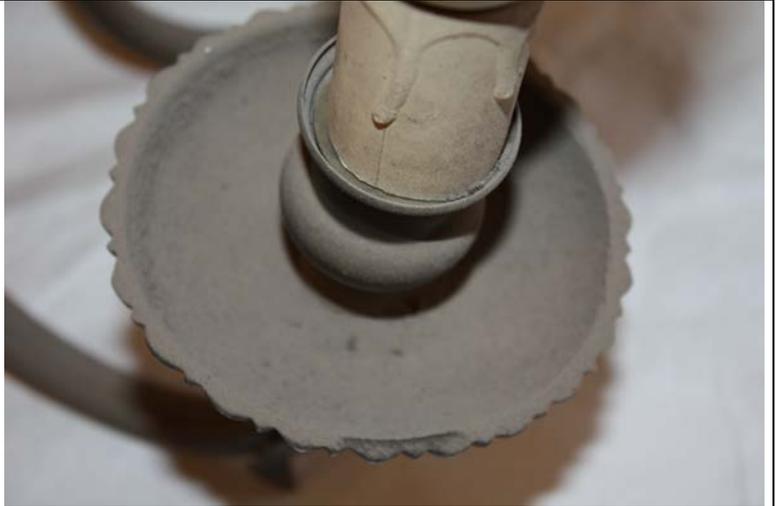
Acumulación de polvo sobre uno de los platos

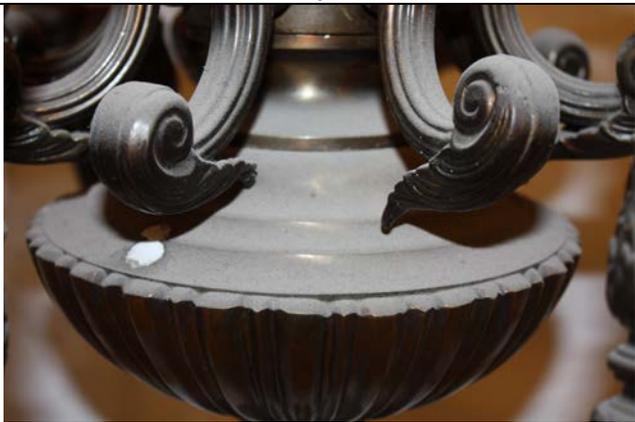
Detalle de salpicaduras de pintura y acumulación de polvo sobre eje y volutas correspondientes a los brazos.

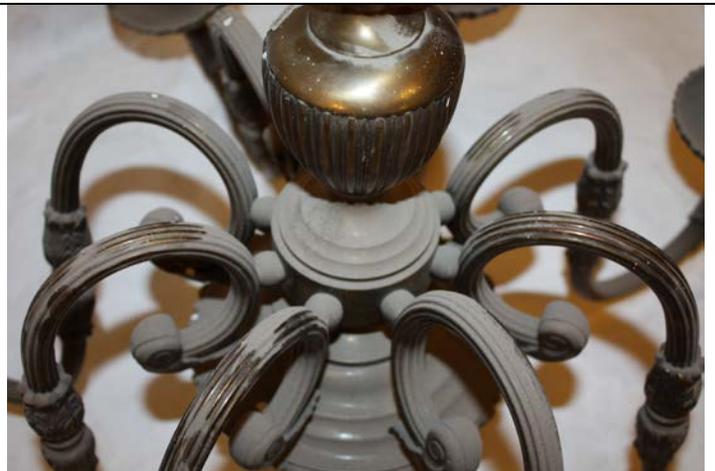
Salpicaduras de pintura y acumulación de polvo sobre eje y brazos.

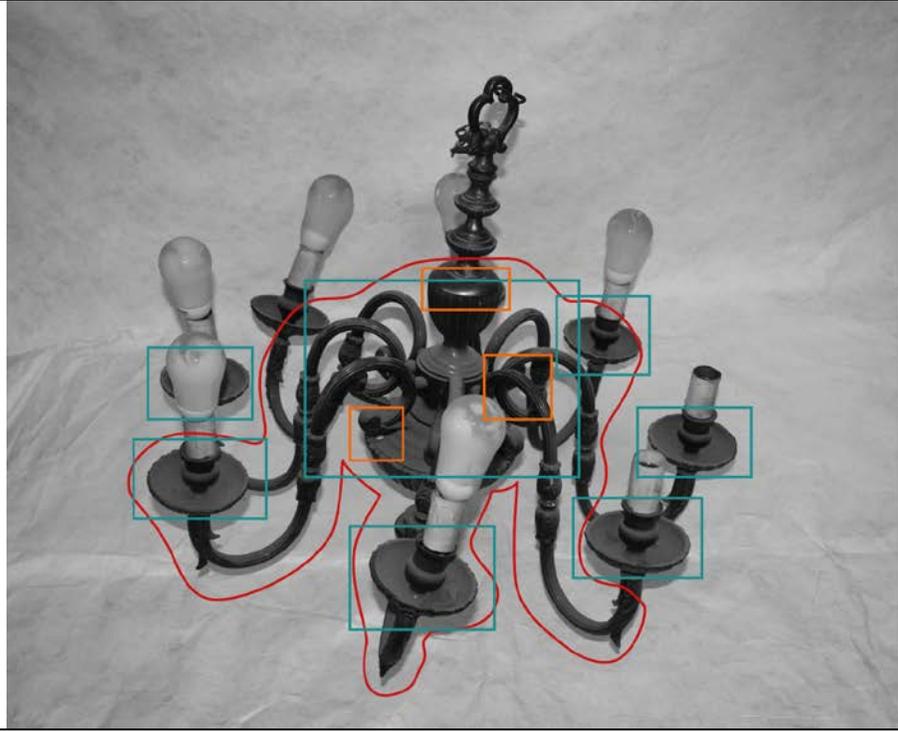
MAPA DE DETERIOROS

- Polvo superficial
- Oscurecimiento y opacado del metal
- Manchas de pintura
