## **INFORME DE RESTAURACIÓN Y CONSERVACIÓN**

DE LA PINTURA

**“DAMA”**

Santiago, Septiembre de 2015

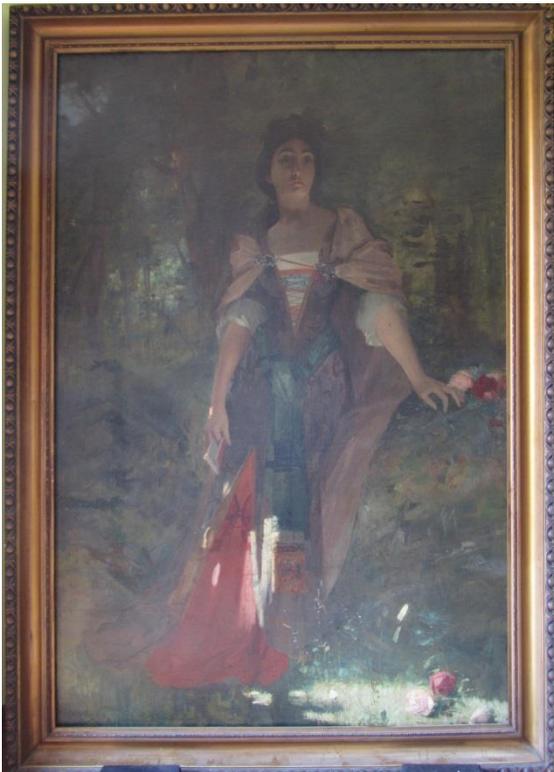
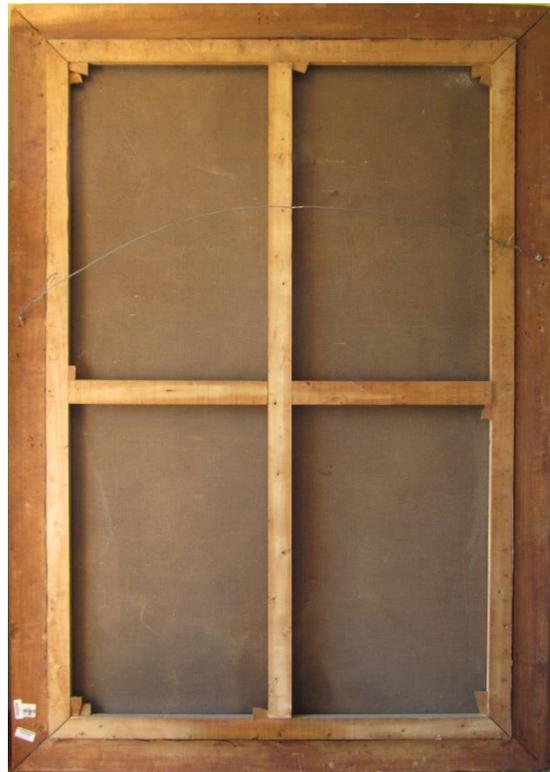
Anverso y reverso de la obra antes de la intervención

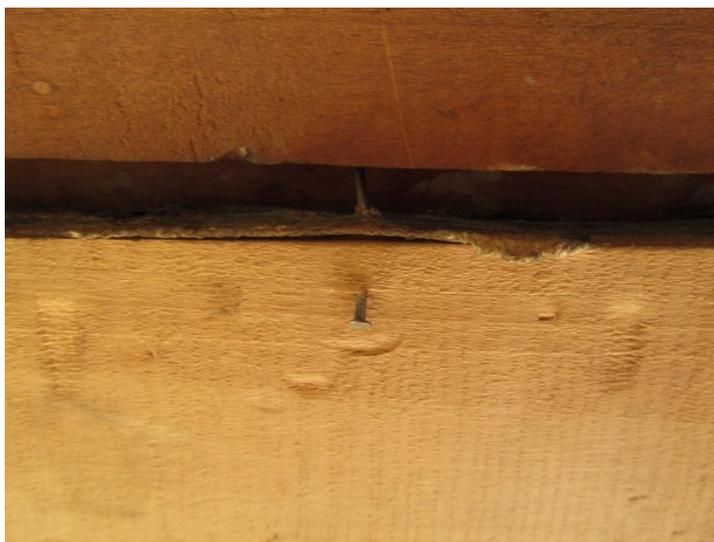
Detalle: tipo de sujeción de la obra al marco por medio de clavos

Se encuentra en buen estado de conservación general. Sólo se observa suciedad superficial y algunas abrasiones en la moldura inferior. La sujeci

La obra se montó en el marco utilizando platinas de aluminio atornilladas al marco y al bastidor.

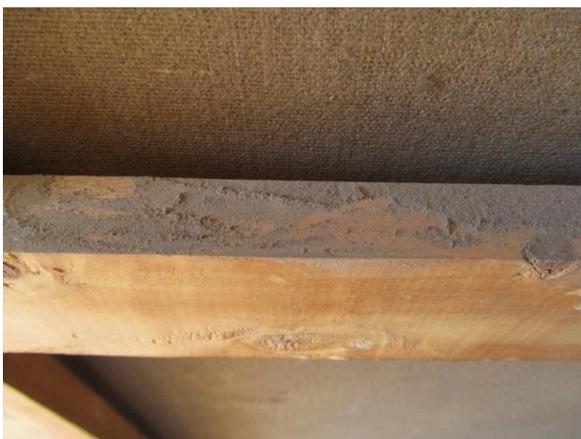
Es de buena calidad, tiene las características necesarias para la buena conservación de la obra, como son los ensamblajes móviles y el chaflán. Se encuentra en buen estado de conservación, sólo se observa gran cantidad de polvo en el reverso.

Suciedad en los listones del bastidor

La suciedad acumulada en el reverso se removió con brochas suaves y aspiración. El anverso y el marco se limpiaron sólo con brocha suave.

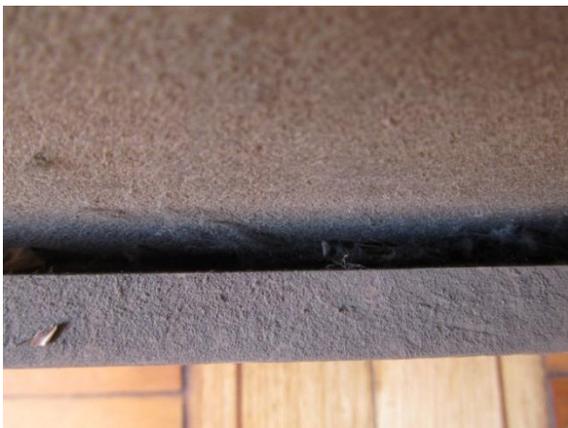
Suciedad acumulada en el reverso

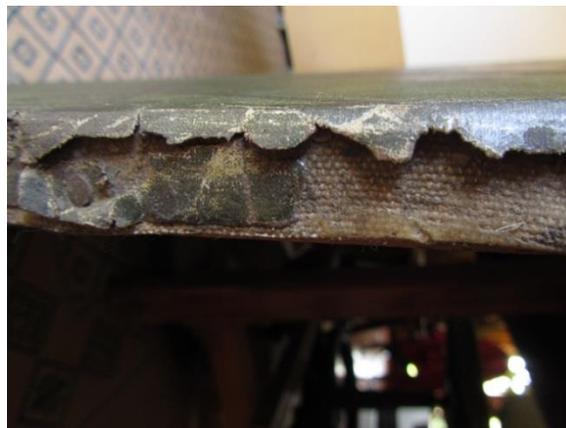
Se encuentra en regular estado de conservación. Aparentemente el soporte original tenía algunos rasgados, lo que se puede deducir de la forma alargada de las zonas de repintes, por lo que fue reentelado a la cera resina con una tela de mayor grosor. La reentela presenta buena adherencia, excepto en el borde superior en que se observan deformaciones del soporte original donde se ha despegado de la reentela. Los bordes de tensión de la tela original se encuentran muy deteriorados, con rasgados y faltantes, y también se encuentran despegados en el borde superior. El reverso presenta gran cantidad de polvo acumulado en la superficie y en el espacio que se forma entre el listón inferior del bastidor y el soporte.

Bordes de tensión desprendidos de la reentela

El borde de tensión superior que se encontraba despegado de la reentela fue adherido con beva 371 gel. El adhesivo se aplicó con un pincel entre las dos telas, se dejó secar varias horas y luego fue activado con el calor y presión de una espátula térmica para adherir.

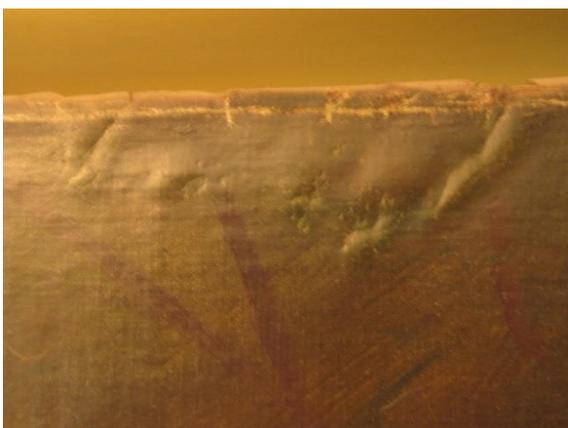
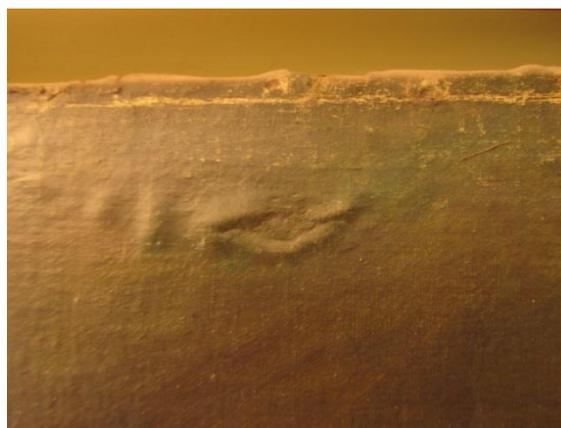
Deformaciones en el borde superior

El borde superior que presentaba deformaciones con falta de adherencia entre el soporte original y la reentela, fue tratado mediante el planchado de la superficie con una espátula caliente, protegiendo la superficie con un papel siliconado. Con la presión y el calor de la espátula, se reactivó la cera de la reentela y se logró volver a adherir ambos soportes. Las deformaciones disminuyeron, sin embargo fue imposible eliminarlas por completo.

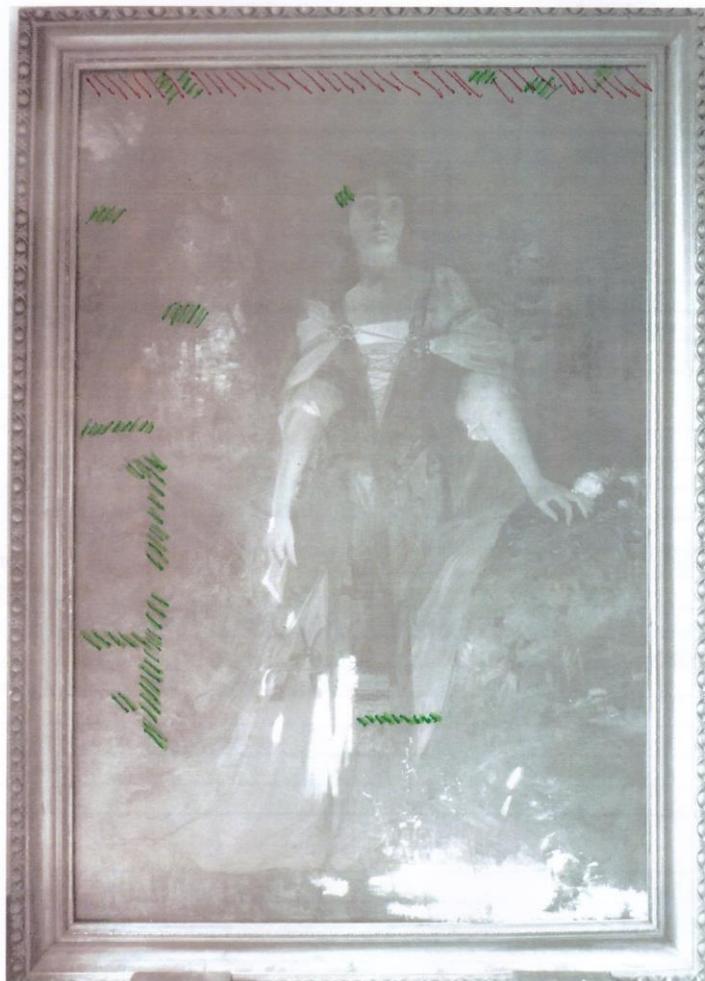
**MAPA DE DETERIOROS**

La capa pictórica presenta regular estado de conservación ya que, aunque se encuentra completa, sin faltantes ni desprendimientos, existen numerosas zonas de repintes de una restauración anterior, principalmente en la zona inferior izquierda. Estas intervenciones, aparentemente, abarcan zonas mayores que los faltantes, cubriendo pintura original en buen estado.

Repintes (intervenciones anteriores)
-

Deformaciones del soporte

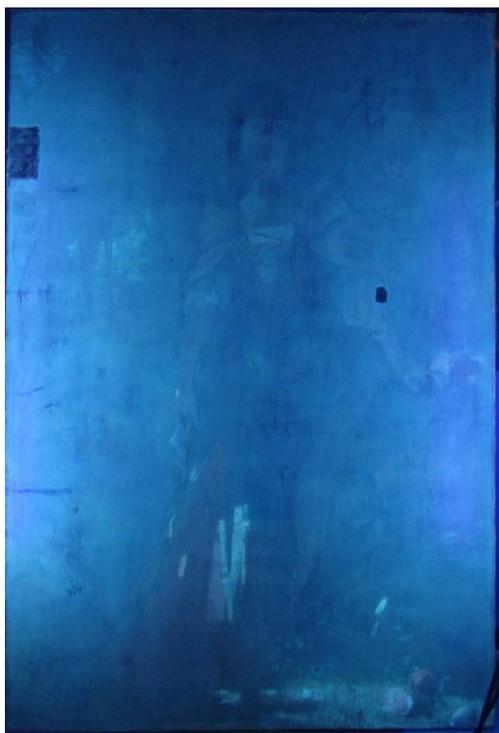
El barniz se encuentra en mal estado de conservación, debido a un avanzado estado de oxidación que se traduce en un color ocre oscuro y poco transparente que altera el cromatismo original de la imagen y le resta luminosidad.

El análisis con luz ultravioleta permite ver y registrar el estado de los barnices y la presencia de intervenciones anteriores. En este caso, el barniz oxidado produce una gran fluorescencia que impide ver la imagen, y tampoco permite ver los repintes, que sí son distinguibles a simple vista.

La fotografía con luz ultravioleta permite ver el estado de oxidación del barniz. Las zonas rectangulares de color oscuros son ventanas de limpieza, donde el barniz ha sido removido.

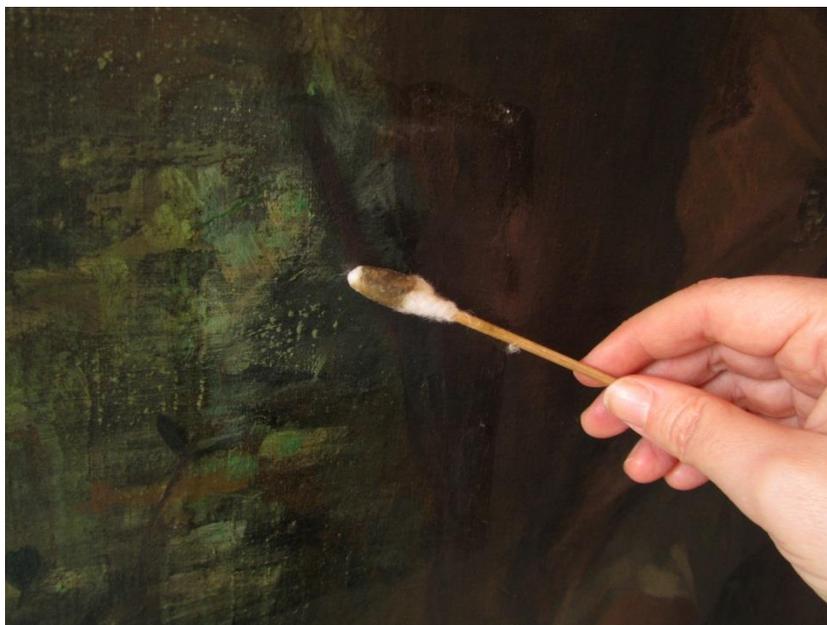
Remoción de barniz

Utilizando hisopos de algodón embebidos en el solvente seleccionado se comenzó con la remoción del barniz. La capa es bastante gruesa y es necesario repasar varias veces la misma zona para que la superficie quede limpia, haciendo el proceso muy lento. La remoción completa del barniz de la obra tomó aproximadamente un mes de trabajo.

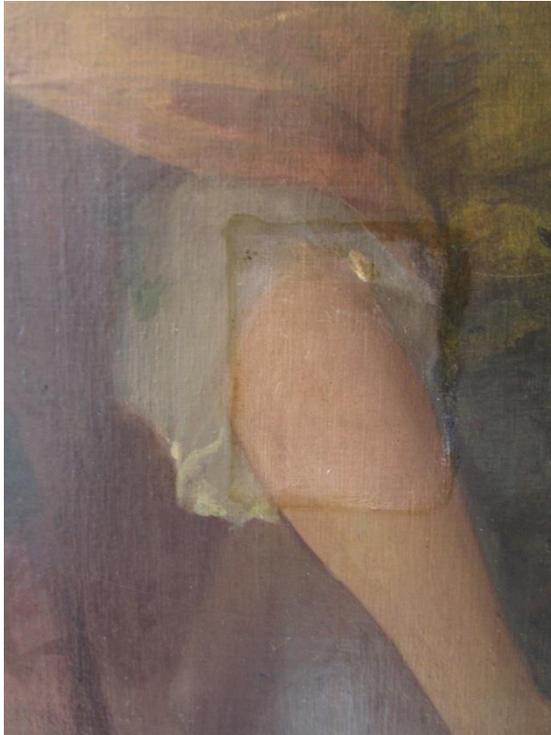
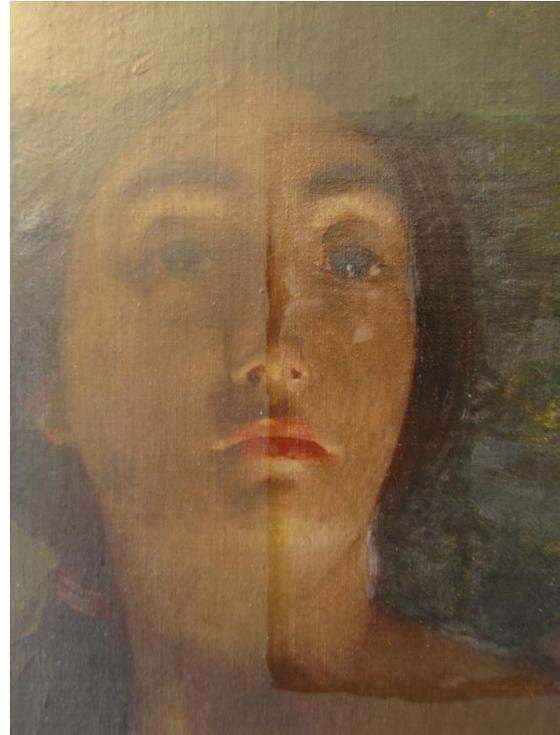
Ventanas de limpieza en rostro y brazo del personaje

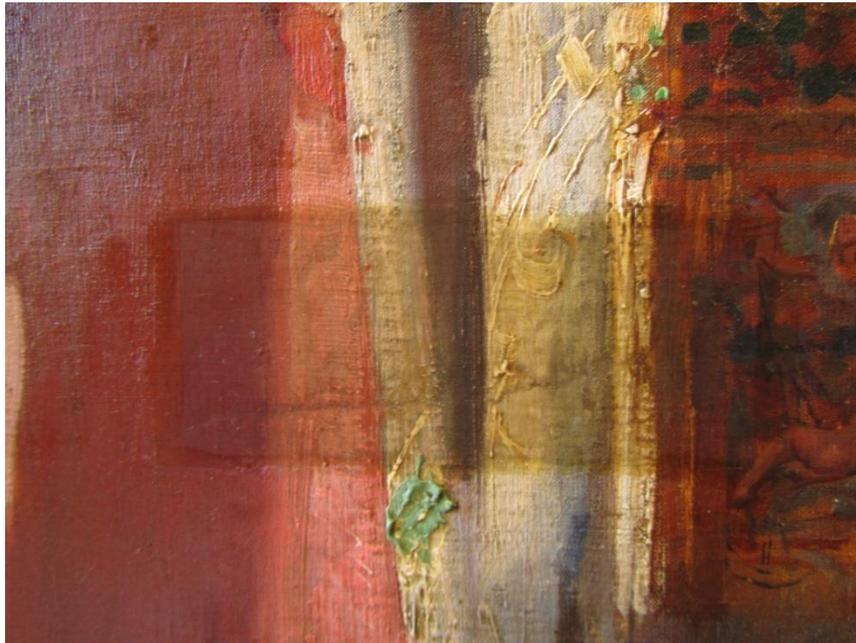
Testigo de limpieza en zona inferior del vestido

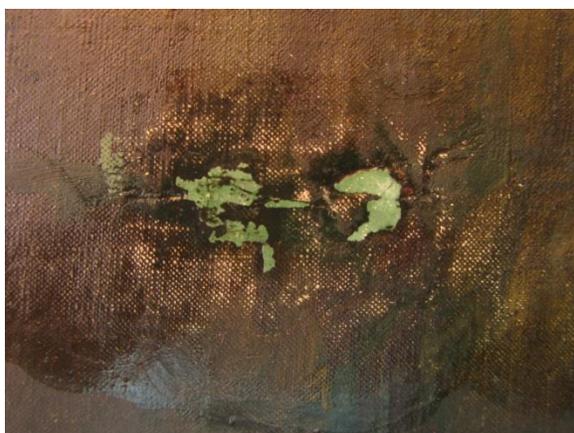
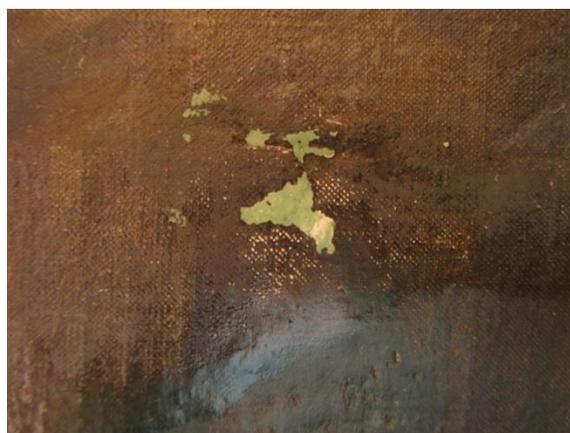
Algunos repintes resultaron solubles con el mismo solvente que el barniz. Al removerlos se descubrieron zonas de abrasión y faltantes resanadas con un estuco de color verde pálido. Otras zonas de repintes, aparentemente oleosos, resultaron insolubles y tuvieron que ser dejados sin tratamiento. Afortunadamente el color se ajusta bien al fondo de la composición donde se encuentran, por lo que pasan casi inadvertidos.

Zonas faltantes y abrasiones luego de la remoción de los repintes

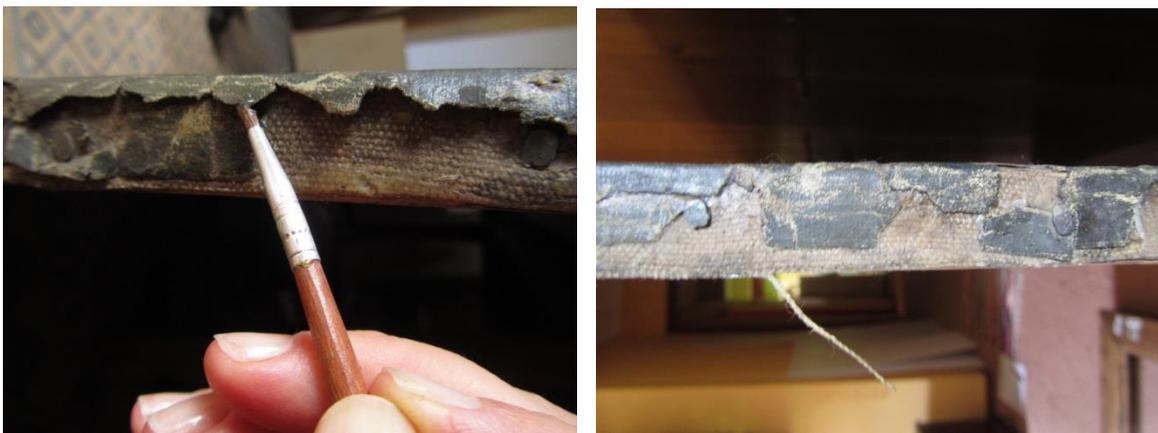
Adhesión de bordes de tensión

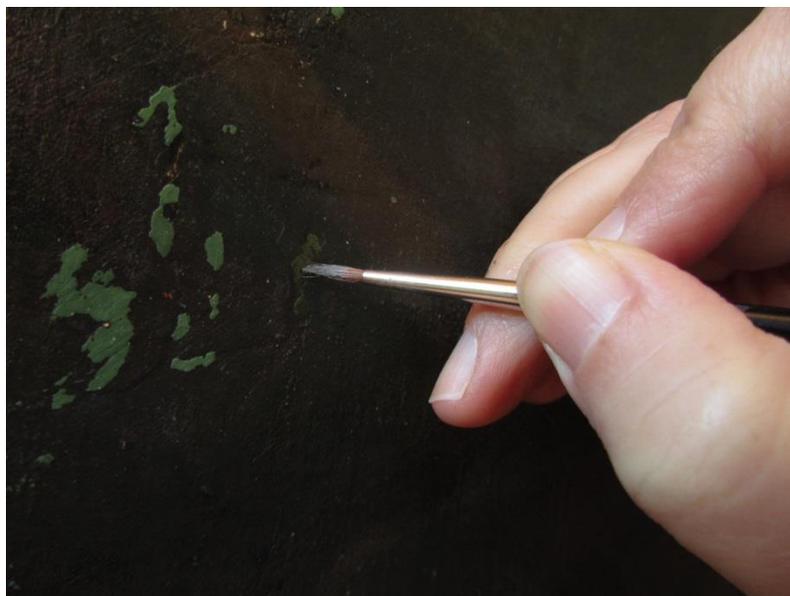
**Reintegración cromática en faltantes**

La reintegración cromática en las zonas faltantes y abrasiones se realizó con pigmentos de restauración Maimeri.

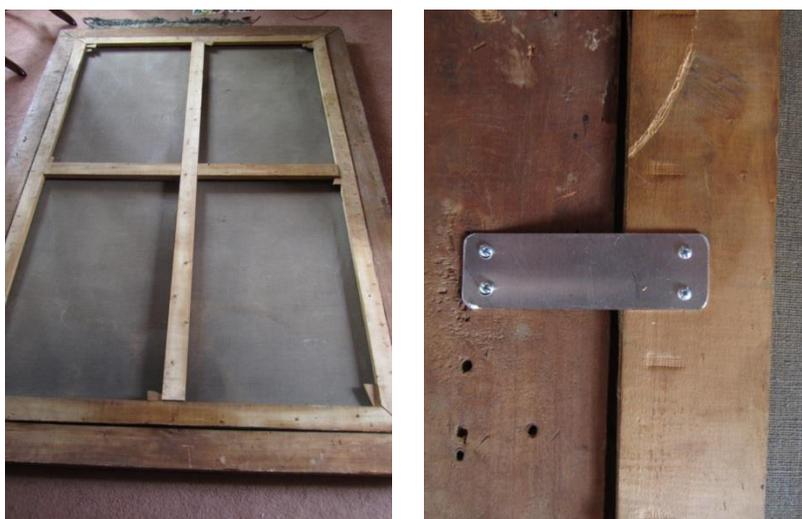
**Montaje en el marco**

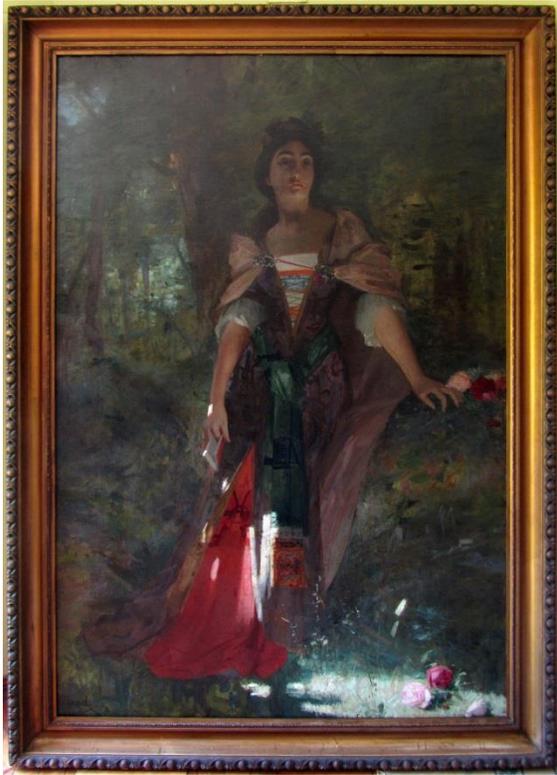
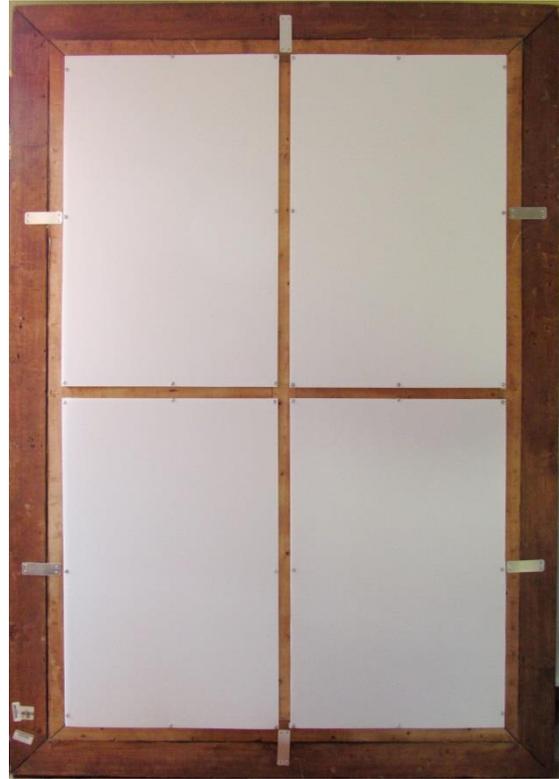
Anverso y reverso de la obra después de la intervención
