PROYECTO RECUPERACIÓN DE ESPACIOS
ALA SUR. PALACIO DE LA MONEDA
PRIMERA ETAPA

Ala Sur Planta Baja.
Ala Sur Segundo Piso; Sector Poniente
Construcción divisoria entre el Patio de Los Naranjos y el Patio de Los Cañones; segundo piso;
sector oriente.

Departamento de Patrimonio Cultural
Presidencia de la República.
Agosto de 2015.

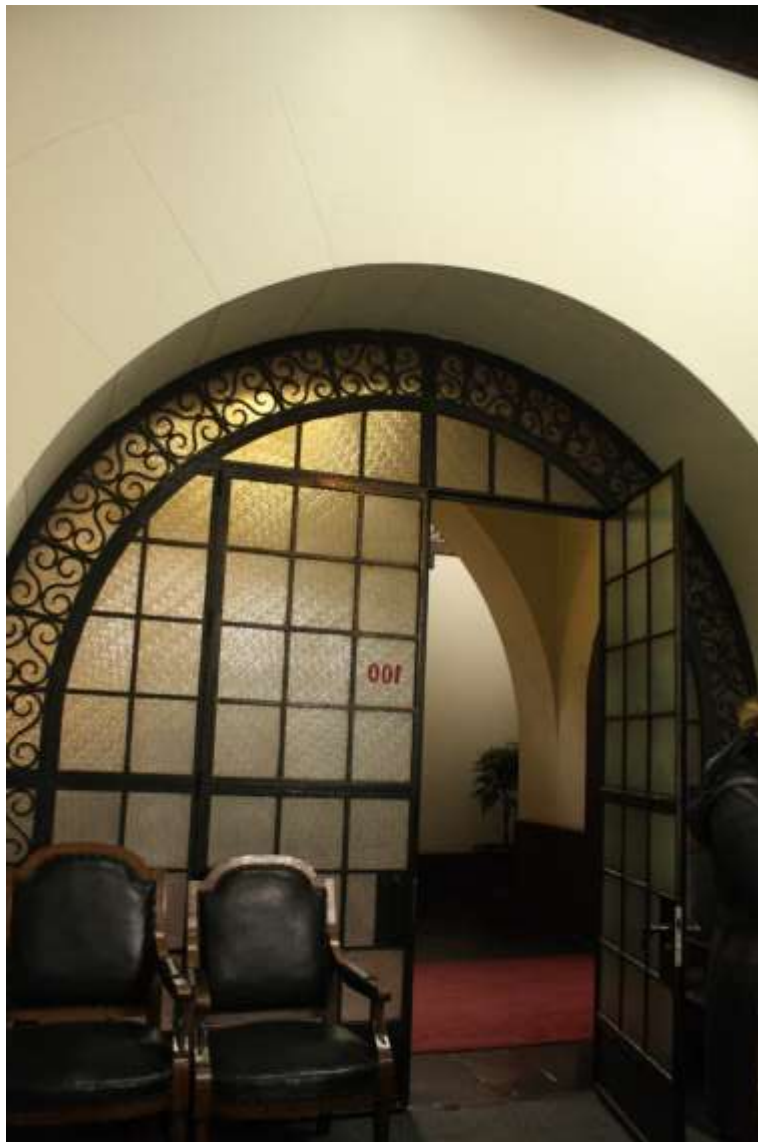
Imagen 26. Sala 100. Planta baja, Ala Sur. Fotografía tomada desde el interior de la sala hacia el pasillo.

- Presenta capas de pintura que han cubierto los materiales originales del lugar.
- El piso de la sala está alfombrado y cubre las baldosas de iconografía heráldica que se habrían utilizado originalmente, las mismas que se pueden observar en el pasillo del ala sur.
- El piso del pequeño balcón de la ventana presenta faltantes de baldosines.
- Las puertas de la entrada y de la ventana presentan deterioros.
- Las instalaciones eléctricas están a la vista y alteran la estética de la sala.

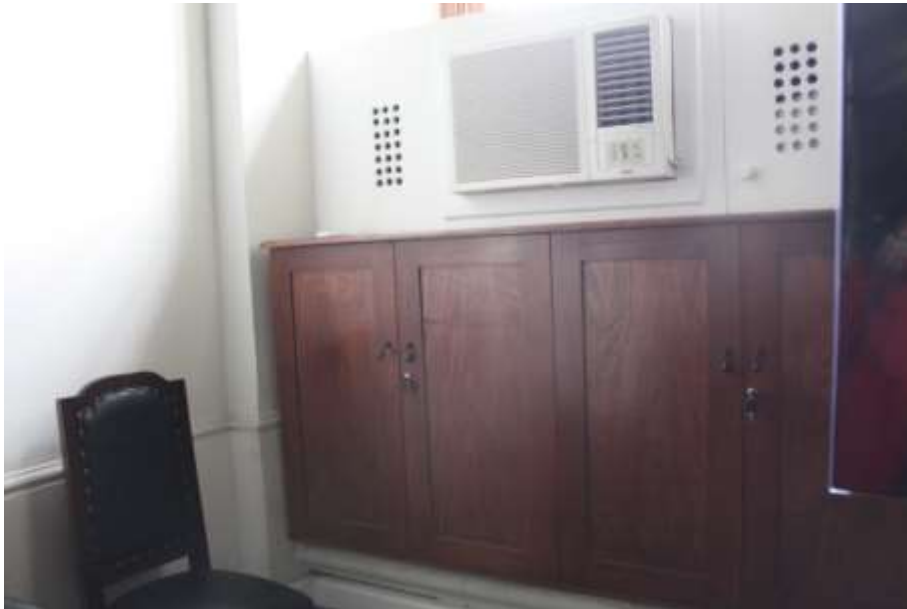
Imagen 35. Sala 100. Detalle de la caja de aire acondicionado ubicada en la parte baja de la ventana.
Agosto 2015.

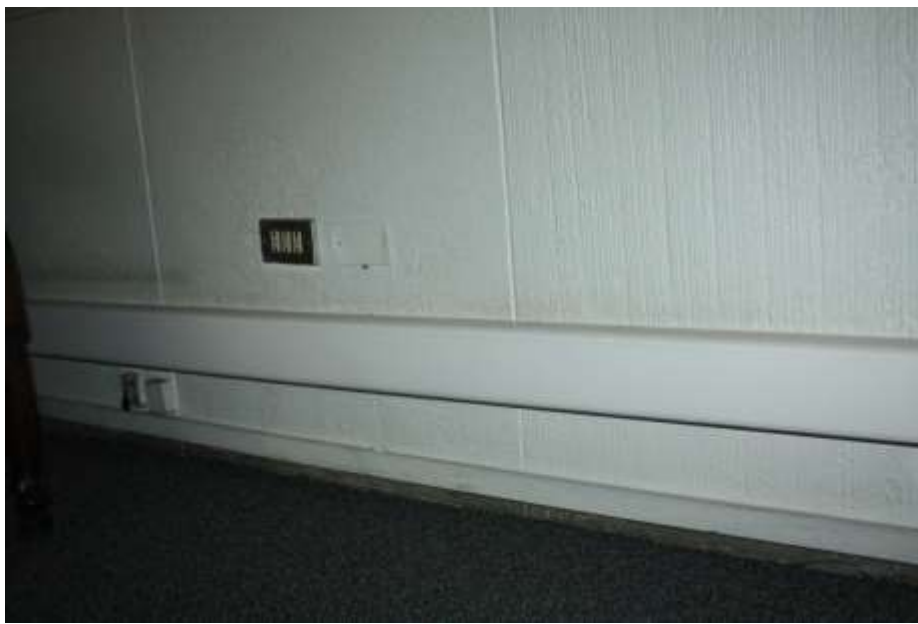
Imagen 36. Sala 100. Detalle del cableado. Agosto 2015.

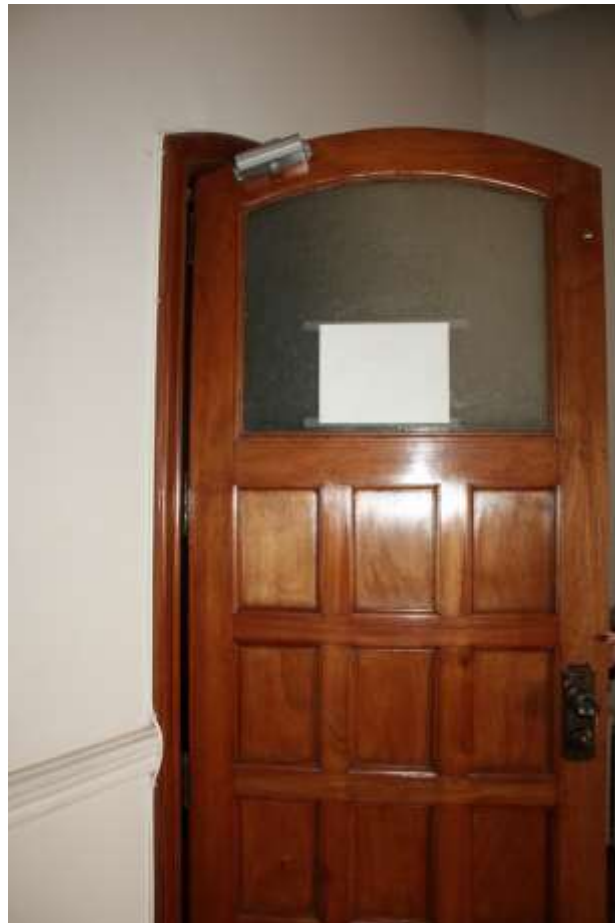
- El guardapolvo es de un material de baja calidad y se observa las fallas en su instalación.
- La oficina 229 presenta un cielo falso con pequeños focos. Una caja de aire acondicionado está instalada en el balcón.

Oficina 229 designada con la letra B en el plano "Planta Segundo Piso Sur". Correspondiente a la "Sala de Adscriptos" en los planos de Smith Solar y Smith Miller. **Imagen 56** Cara externa de la puerta de entrada. **Imagen 57** cara interna de la puerta de entrada. Agosto 2015.

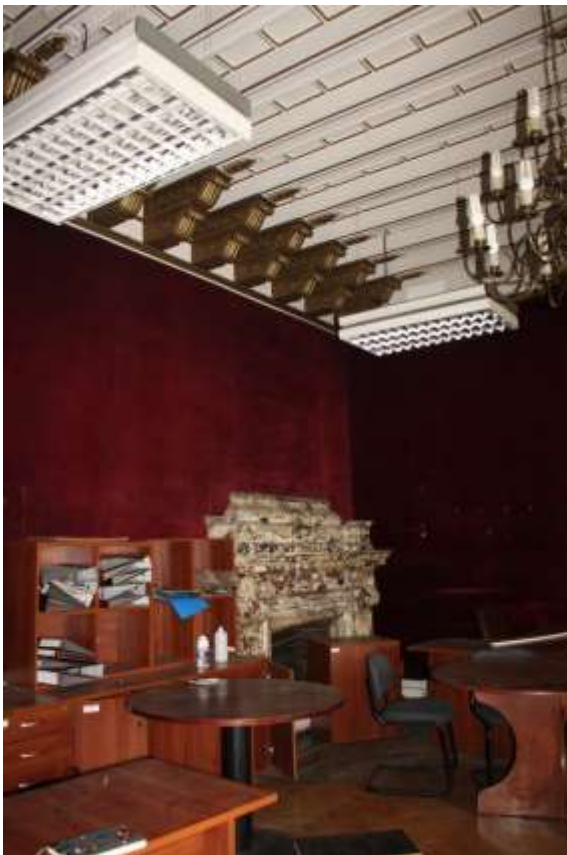
Imagen 117 (abajo). Detalle del deteriorado tapiz que cubre los muros.
