## **INFORME DE RESTAURACIÓN Y CONSERVACIÓN**

**“PESCADORES”**

**Autor: José Mongrell**

Santiago, agosto de 2015

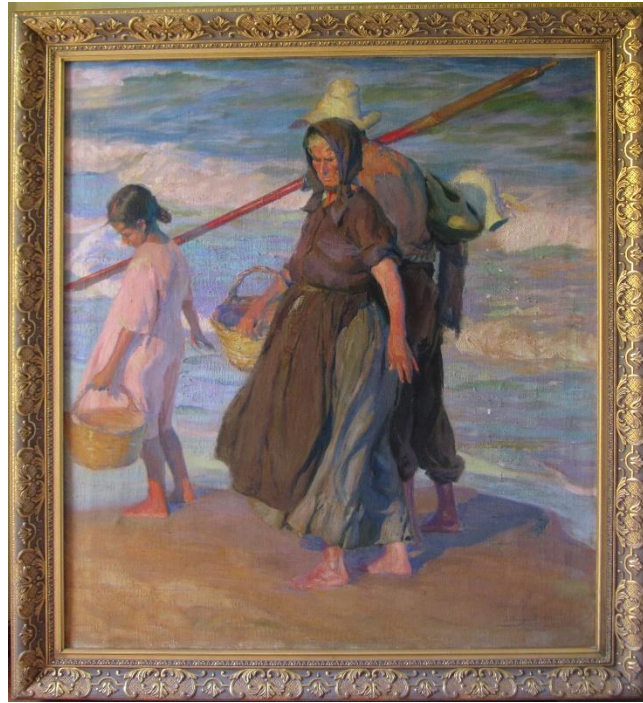
*Anverso antes del tratamiento*

La obra se encuentra en regular estado de conservación principalmente por la falta de adherencia de la capa pictórica que ha producido levantamientos y perdidas de material pictórico.

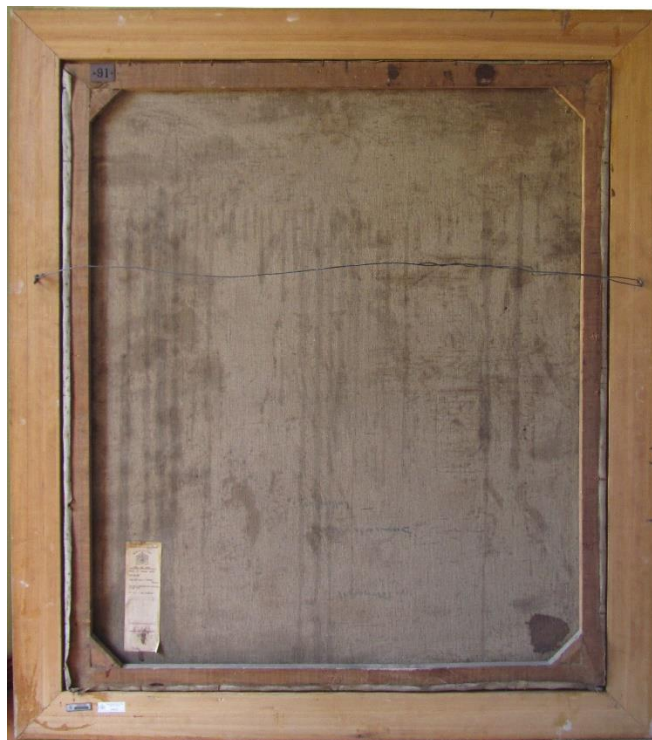
*Reverso antes del tratamiento*

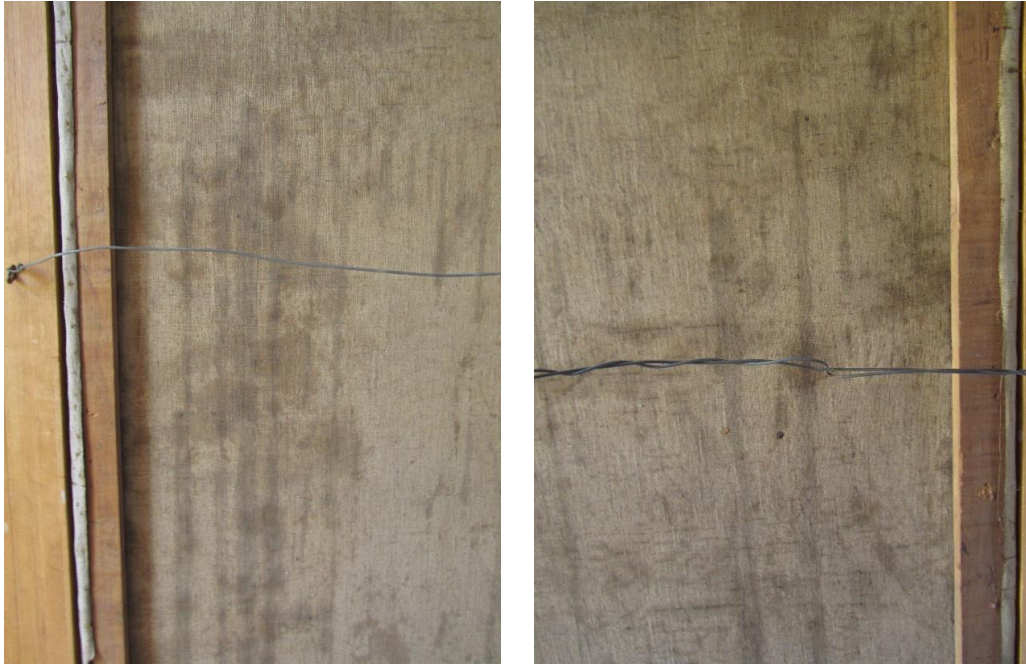
Se observan manchas de escurrimiento de líquido en el reverso, en toda la superficie. Presenta además suciedad superficial principalmente entre el listón inferior del bastidor y la tela. El bastidor, al no tener chafalán se ha marcado levemente en el soporte y se observa leve distensión.

*Manchas de escurrimiento en el soporte*

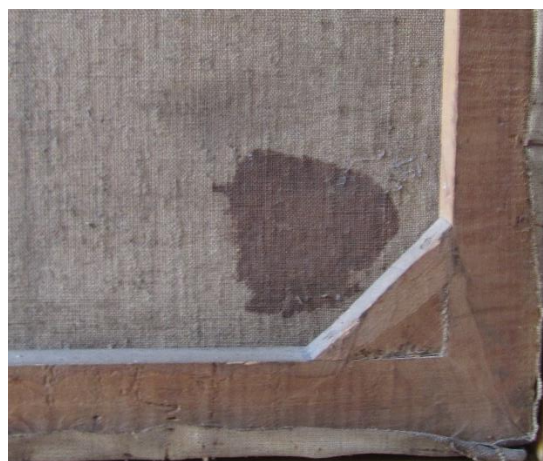
*Mancha oscura en la esquina inferior derecha*

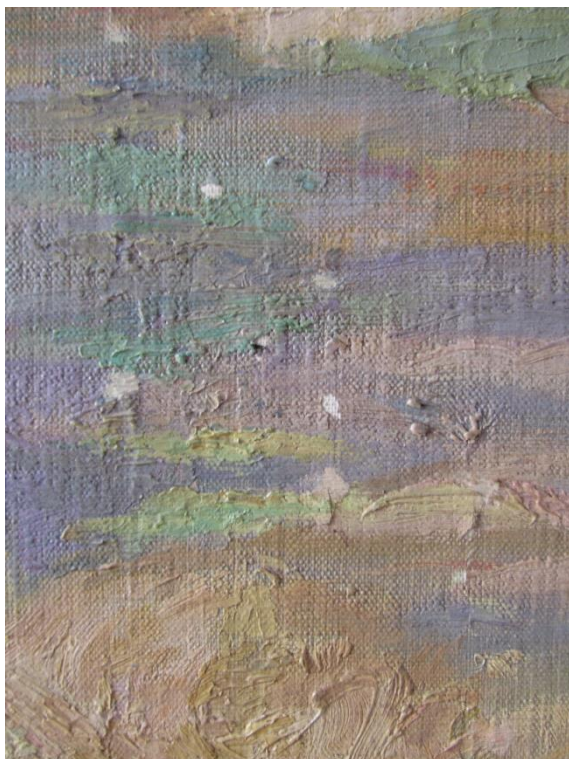
Presenta faltantes en la zona central derecha y desprendimientos. Falta de adherencia generalizada con riesgo de producirse nuevas pérdidas. Estos deterioros probablemente están relacionados con las manchas de líquido en el reverso, al mojarse la tela se produjo pérdida de adherencia entre los estratos. Además, se observan múltiples y extensos repintes principalmente en zona del mar, que no se ajustan en color al original.

*Faltantes de capa pictórica*

Los faltantes de capa pictórica se nivelan con pasta de carbonato de calcio y cola de conejo. Se le da un acabado texturado trabajando la superficie con un instrumento de punta.

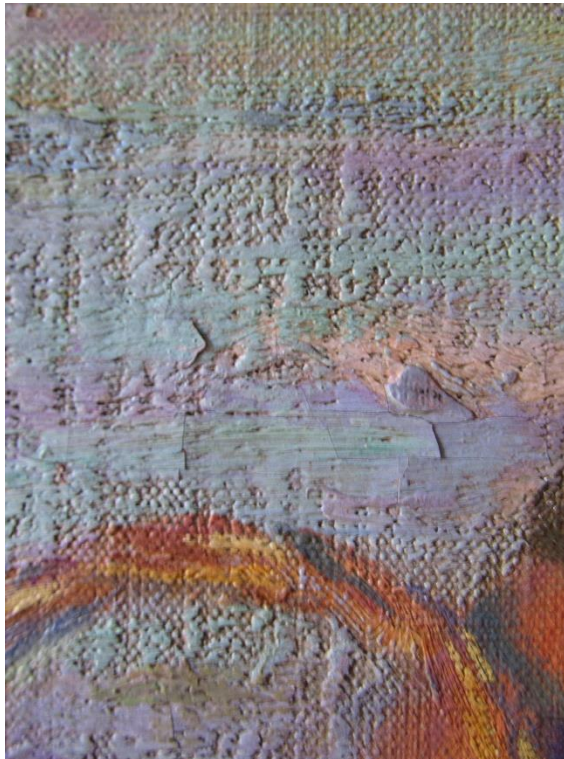
*Desprendimientos de capa pictórica*

Se aplica solución de adhesivo BEVA 371 diluida al 20% en una mezcla de bencina y xileno. Esta se calienta a baño maría para diluir el BEVA y se aplica con pincel en faltantes y levantamientos. Luego se cubre la zona con papel tissue y se plancha con espátula térmica. Se repite este proceso en todas las zonas con desprendimiento aparente. Se elige trabajar con BEVA porque, en caso de considerar necesario consolidar por el reverso las zonas donde no hay craqueladuras ni faltantes por donde penetre el consolidante, el BEVA es el mejor producto a utilizar ya que dependiendo de su concentración y solvente, se puede controlar el grado de penetración.

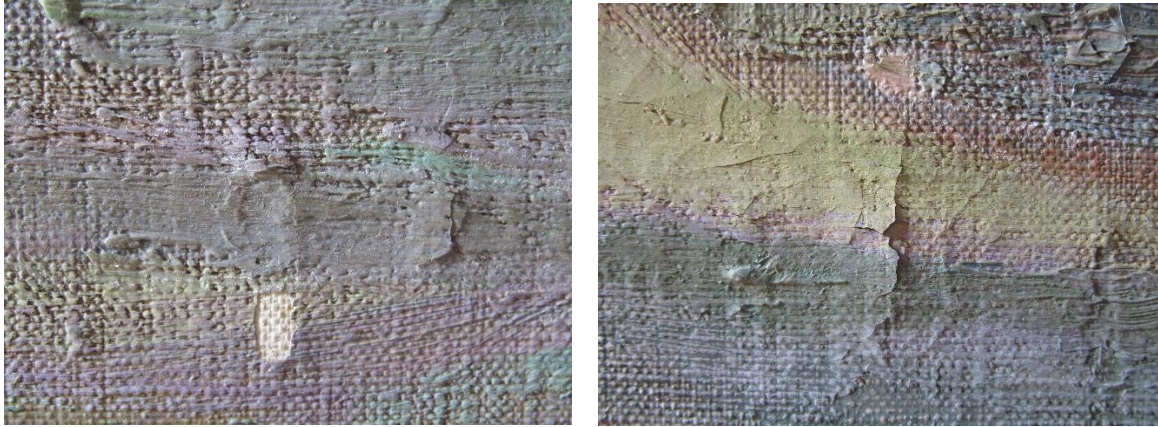
*Faltantes y levantamientos de la capa pictórica*

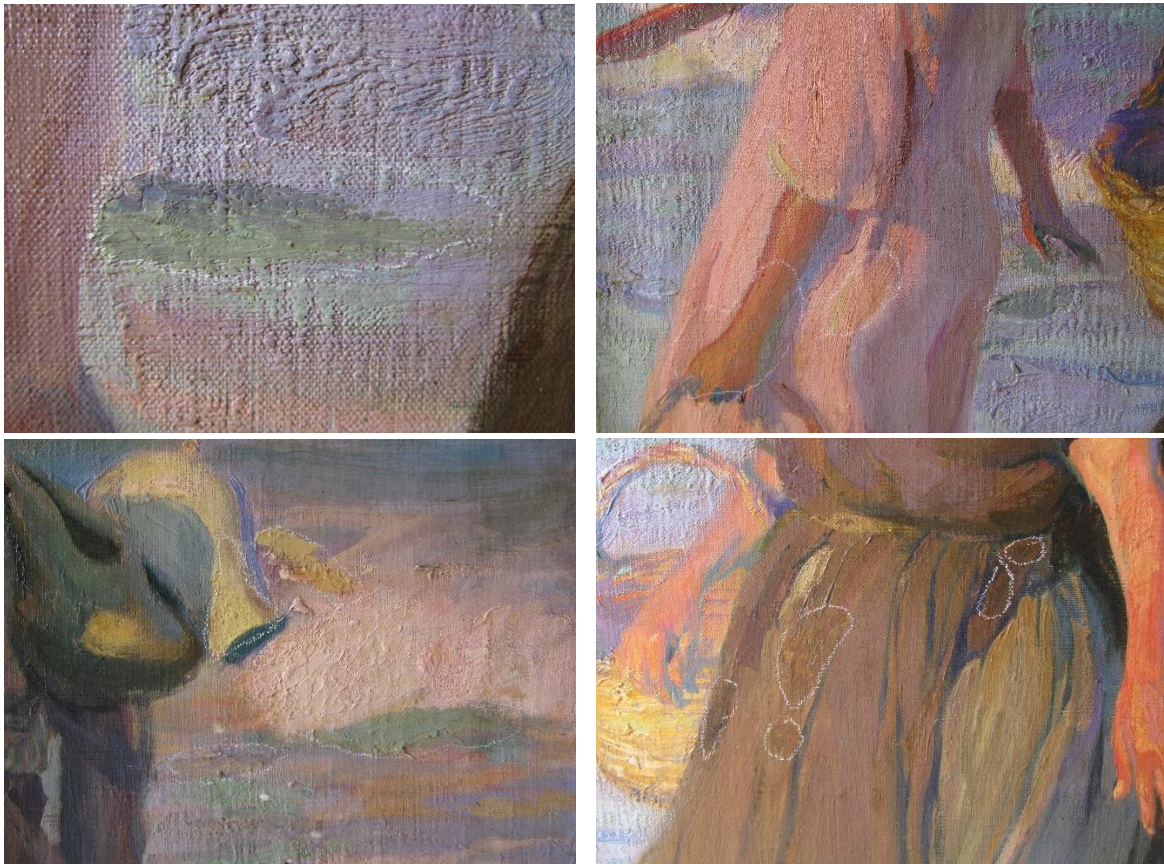
*Zonas de repintes*

Se aplica la emulsión en la zona de repinte y se mueve con una espátula todo el tiempo. Después de unos minutos se retira con un hisopo de algodón y se vuelve a aplicar. Es necesario aplicar varias veces para eliminar los empastes de repintes. Aparecen lagunas bajo los repintes, que son mucho más pequeñas que la zona repintada. Los repintes, además de gruesos y extensos son de diferente color que el original. Existen repintes insolubles bajo los primeros, probablemente más antiguos. Después de probar con varios geles de Wolbers y con emulsiones, sin resultados, no queda más opción que mantenerlos.

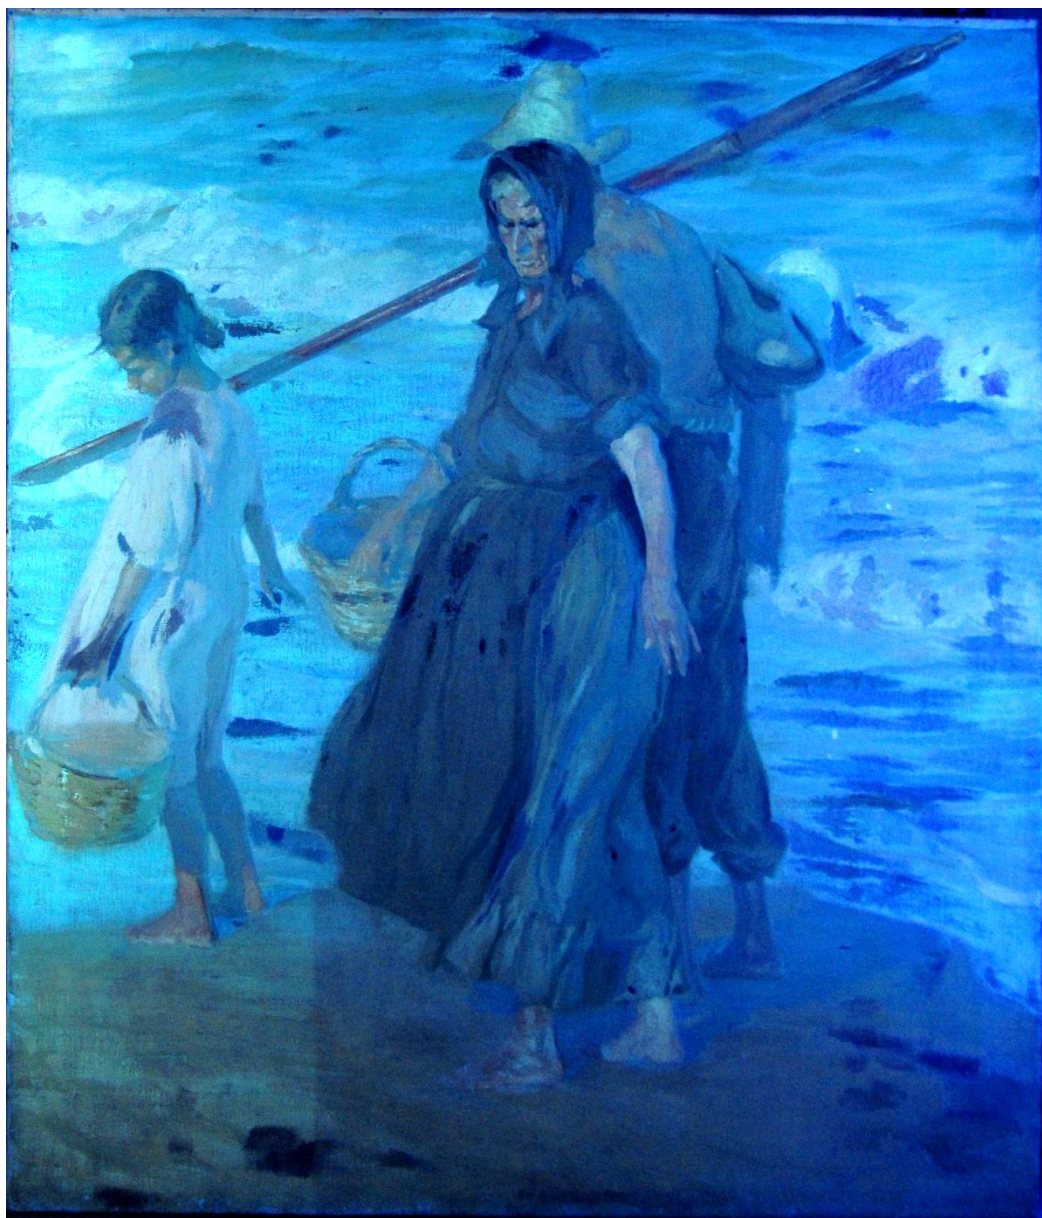
El examen con luz ultravioleta revela presencia de múltiples repintes principalmente en la zona central derecha, seguramente para cubrir faltantes de pintura producidos por la falta de

adherencia entre base de preparación y capa pictórica, que ha seguido produciendo pérdidas hasta hoy en día.

*Fotografía con luz ultravioleta. Se observan en color oscuro los repintes de intervenciones anteriores en la capa pictórica*

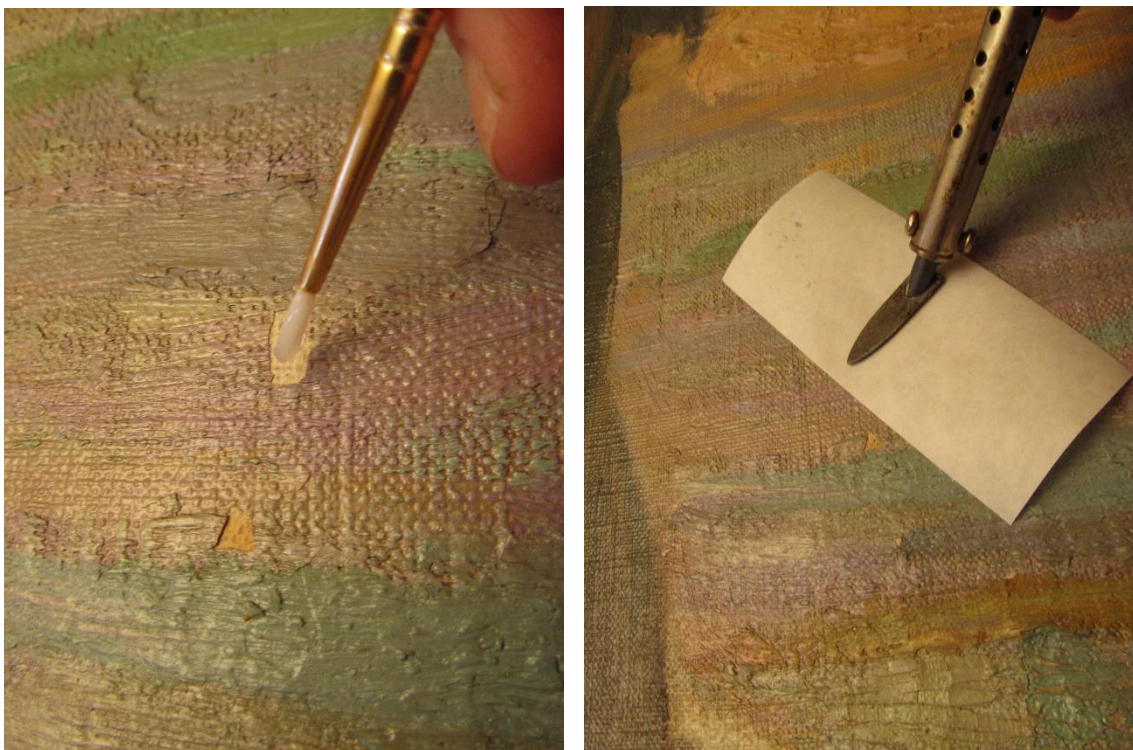
*Consolidación localizada en zonas de faltantes y levantamientos de la capa pictórica*

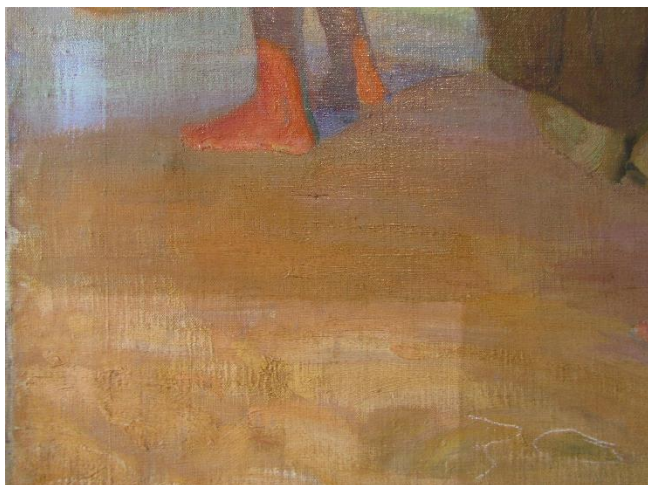
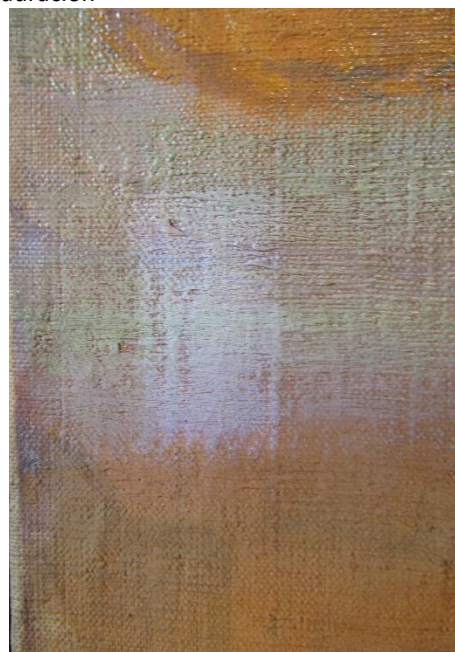
Se encuentra en regular estado ya que el barniz se ha oxidado tornándose amarillo.

*Remoción de barniz oxidado*

El barniz fue removido con acetona 100% después de un test que determinó que era el solvente adecuado.

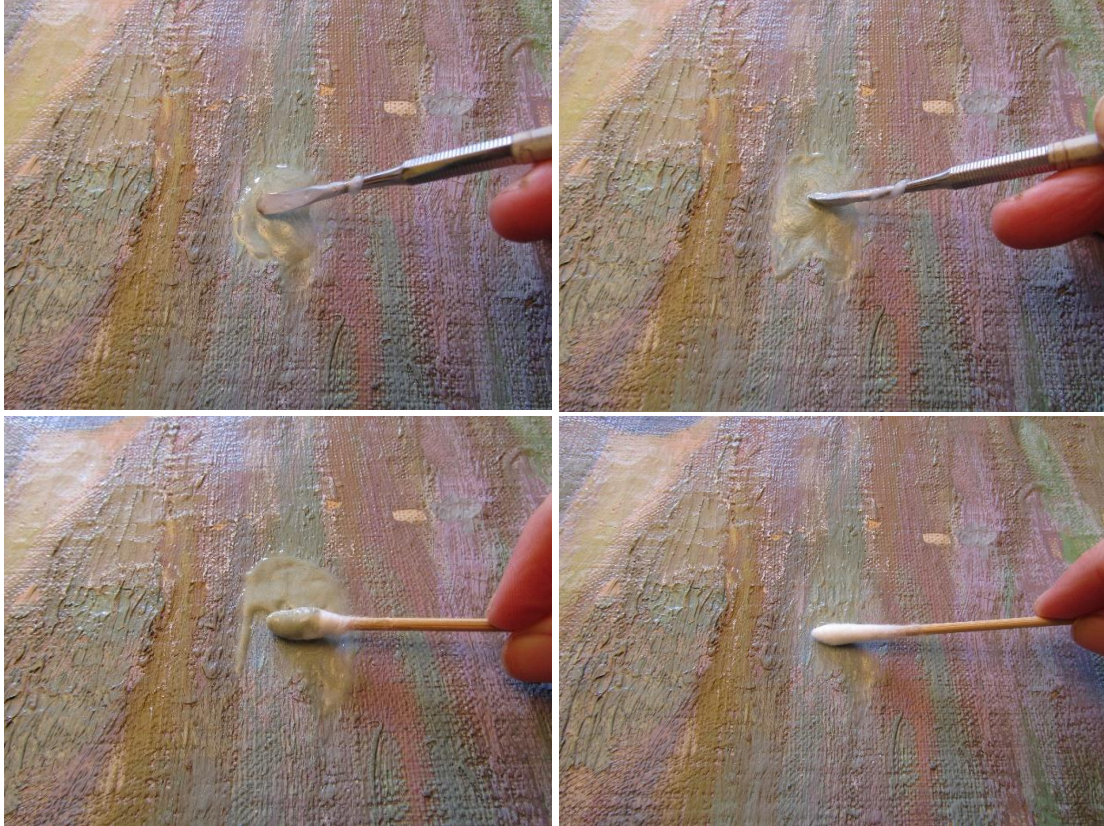
*Remoción de repintes con emulsión.*

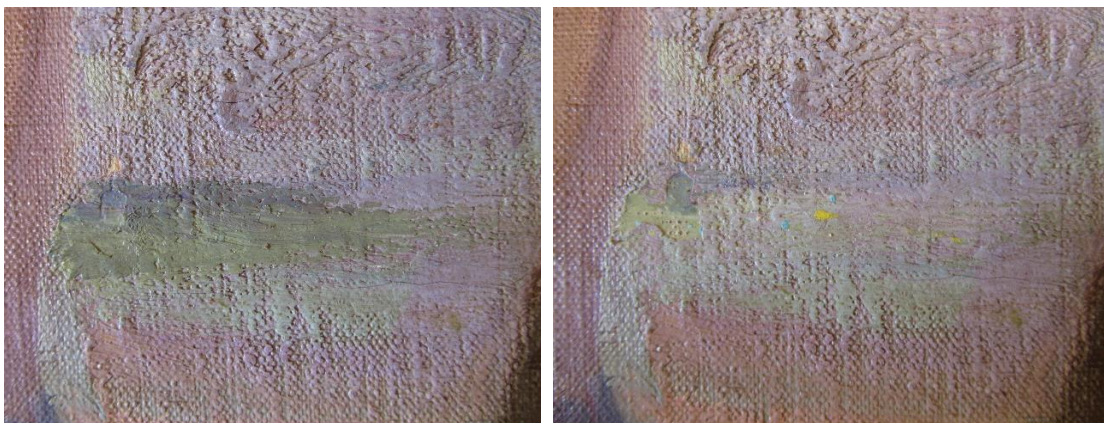
*Zona de repinte antes y después de la limpieza*

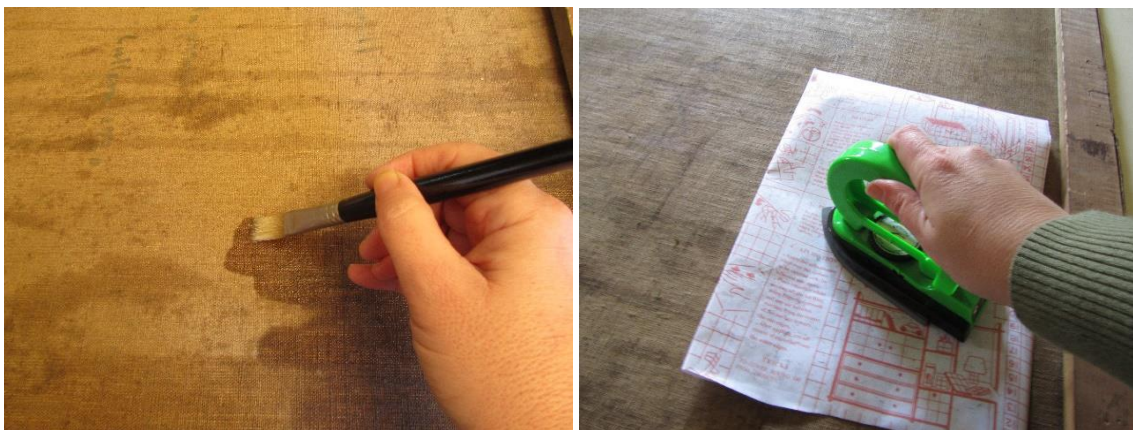
Al realizar la limpieza y eliminación de repintes se percibe que con la vibración de la tela se desprenden pequeñas partículas de capa pictórica en distintas zonas. Esto demuestra la falta de adherencia de la capa pictórica, que no se limita sólo a las áreas con faltantes y desprendimientos, sino que es un deterioro generalizado. Se decide realizar una consolidación general impregnando el reverso con BEVA 371. Se prueba en un borde de tensión (que tiene base de preparación) si la solución es capaz de traspasar esta capa para llegar a la capa pictórica. Al ser positivo el resultado se procede a la impregnación. Se aplica BEVA con pincel ancho y luego de dejar secar se aplica calor y presión con plancha caliente.

*Consolidación por el reverso de la obra.*

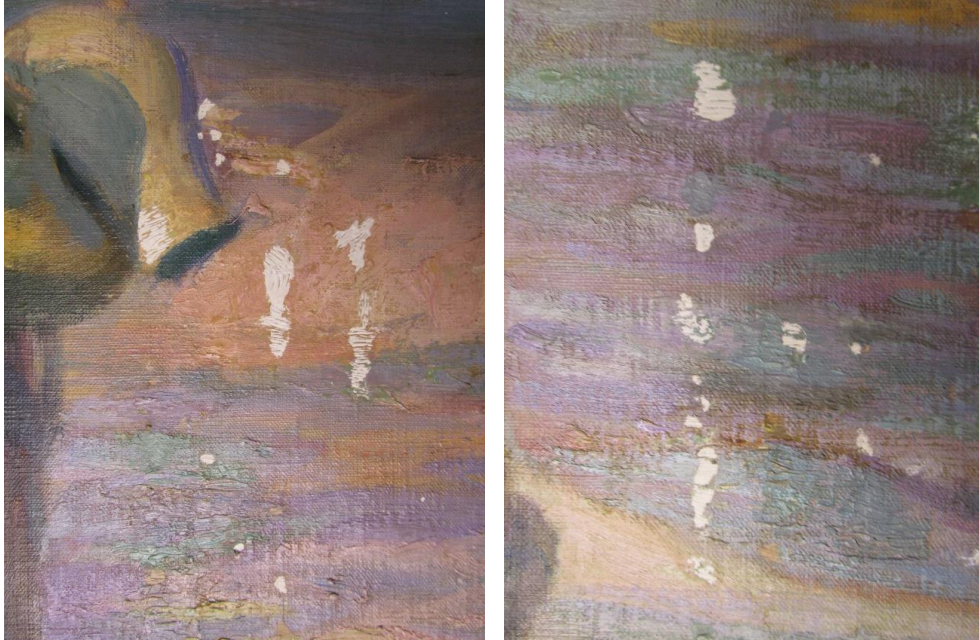
*Resanes en zonas faltantes*

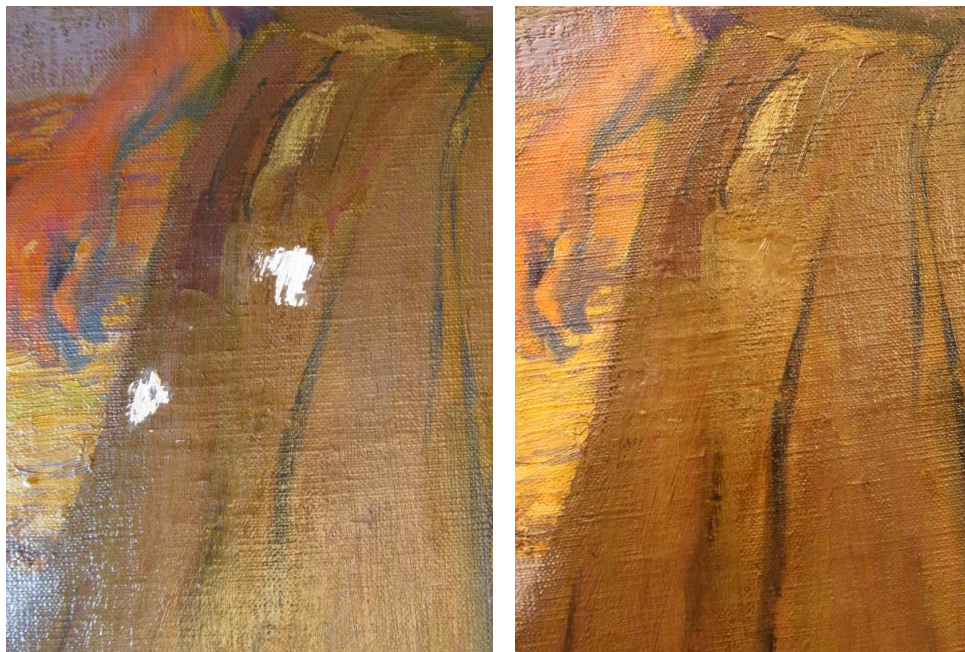
*Faltantes antes y después de la reintegración de color*

Se reintegra color con pigmentos Maimeri en zonas faltantes y sobre repintes más notorios.

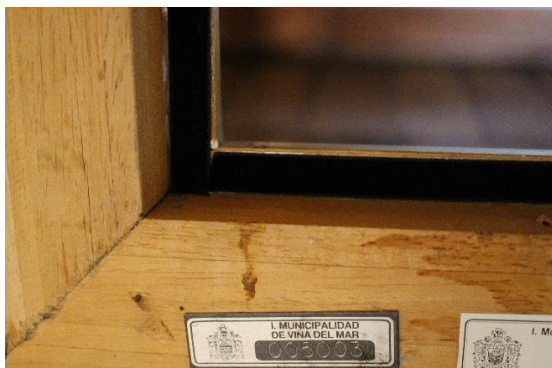
*Cinta de terciopelo en pestaña del marco*

Antes de montar la obra, se aplicó una cinta de terciopelo negro adherida en la pestaña interior del marco para evitar el roce de la capa pictórica con la madera. La obra se montó utilizando ángulos de metal atornillados al marco.

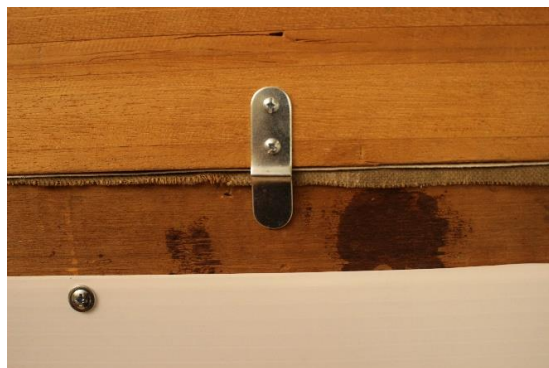
*Sistema de montaje*

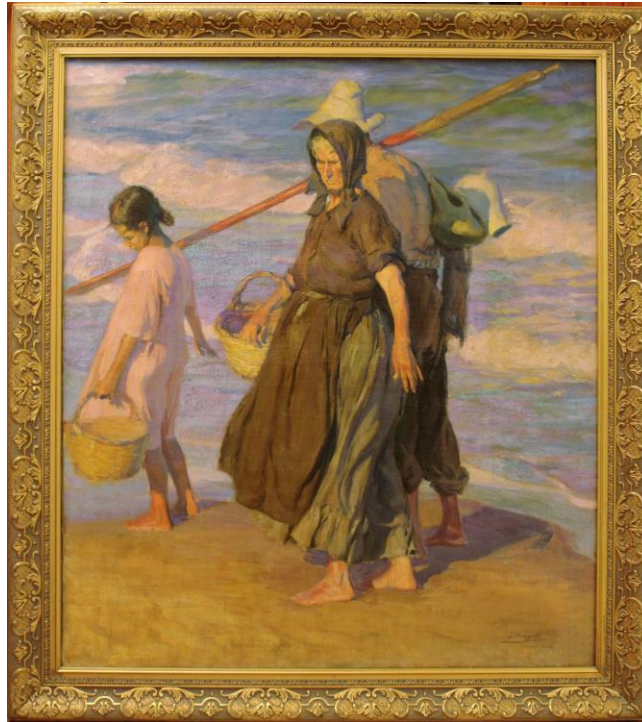
*Anverso después del tratamiento*

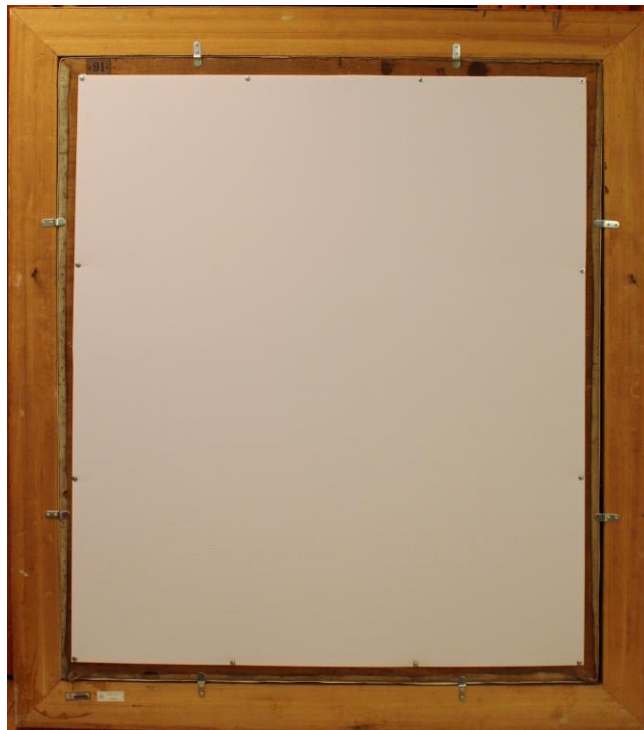
*Reverso después del tratamiento*

El reverso de la obra se cubrió con una plancha de policarbonato alveolar. Esto lo protegerá de la suciedad, de daños por golpes desde el reverso y de variaciones climáticas bruscas.
