Presidencia de la República
Departamento de Patrimonio Cultural
Área de Conservación y Restauración

Nº Inventario	26823
Otros

Ficha Estado de Conservación Metal

Identificación de la Obra original <input type="checkbox"/> reproducción <input type="checkbox"/> otro <input type="checkbox"/>	Nombre Común: Azucarero N° 1 Título: Azucarero Asignado <input type="checkbox"/> de fábrica <input type="checkbox"/> original <input type="checkbox"/> por tradición <input type="checkbox"/> otro <input type="checkbox"/> Creador: Desconocido

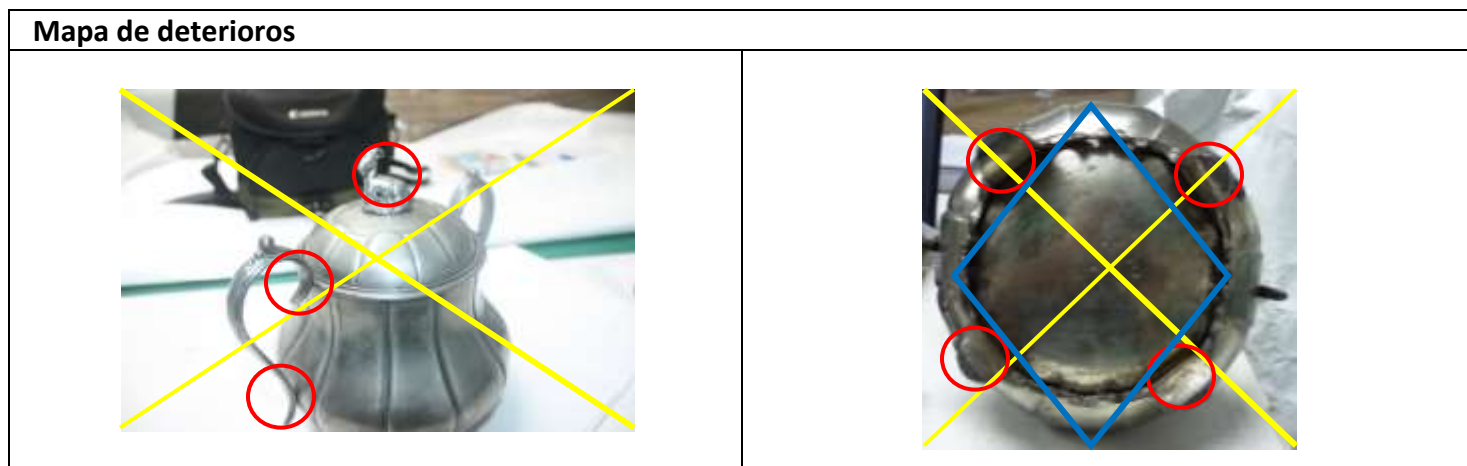
Según los Concreciones que se encontraban en las hendiduras del diseño del objeto, se puede constatar excrecias de limpiador Brasso.

Suciedad superficial
 	Residuos de limpiador abrasivo

Oxidación

Tipo de deterioro	%	Ubicación y características
	Suciedad	100%	Suciedad superficial en toda la pieza. Además excrecencias de residuos de producto de limpieza depositado en diversas áreas de la pieza
	Fragmentación		
	Faltantes		
	Fisuras		
	Perforación		
	Ensamblados deteriorados		
	Descohesión		
	Inestabilidad		
	Sulfuración		
	Corrosión		
	Oxidación		
	Concreciones	25%	En zonas específicas se encuentran residuos de limpiadores abrasivos
	Ataque biológico		
	Deyecciones		
	Marcas/ rayaduras		
	Desgaste		
	Abrasión	10%	En algunas de las zonas de la obra y principalmente en la base, de ella presente en forma de manchas más oscurecidas y de superficie más ásperas
	Golpe		
	Deformación		Tras el golpe antes mencionado se produjo una deformación o hendidura con un diámetro aproximadamente de un centímetro.
	Pulverulencia		
	Craqueladuras (color)		
	Desprendimientos

Alteración del color	100%	Se puede ver toda la pieza con un color distinto, presumiblemente producto de suciedad superficial y suciedad más adherida, residuos de material de limpieza y de abrasiones.
	Opacidad		
	Pasmado

1. Documentación y registro
 - Registro fotográfico digital de pieza, deterioros, sellos e inscripciones.
2. Análisis para limpieza
 - Medición de pH y de conductividad para determinar sistema de limpieza más adecuado
 - Test de limpieza
3. Limpieza física
 - Limpieza superficial con brochas suaves
4. Limpieza química
 - Limpieza con solventes o química
5. Conservación directa.
 - Recomendaciones de limpieza superficial para mantención de la pieza
