INFORME DE RESTAURACIÓN Y CONSERVACIÓN

DE LA PINTURA

“VIEJO OMBÚ”

LUIS CRISPINO

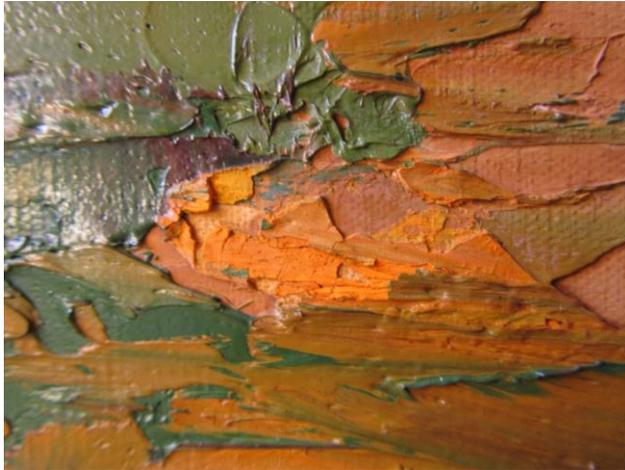
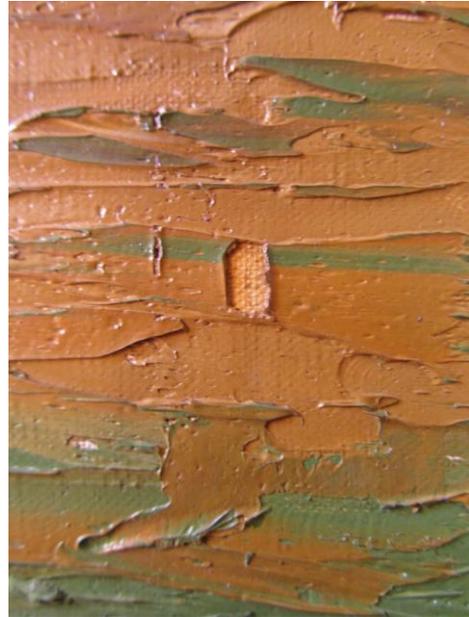
Existen dos faltantes, el de mayor tamaño se encuentra en la zona inferior, bajo el troco del árbol y mide aproximadamente 2x3 cm. Se trata de un empaste que se desprendió, dejando restos de las capas inferiores de pintura. Los bordes se encuentran agrietados y levantados. El otro faltante es de menor tamaño y se encuentra en la zona inferior derecha de la obra. Además se observan dos zonas de intervención en que se ha nivelado la superficie y reintegrado color.

Detalles: Faltantes de capa pictórica

La zonas faltantes fueron niveladas con una pasta de carbonato de calcio y cola de conejo, procurando imitar los empastes de la zona circundante.

El color fue reintegrado utilizando pigmentos al barniz marca Maimeri, completando, de esta manera, la imagen en las zonas faltantes.

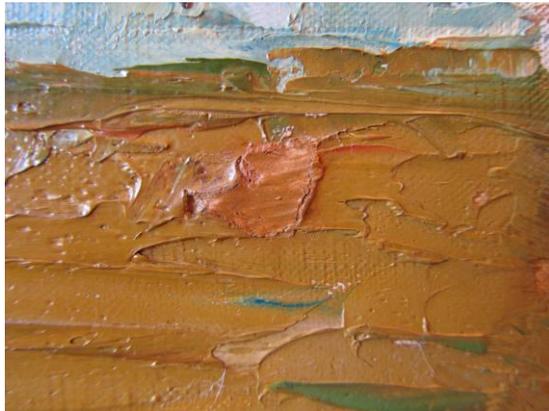
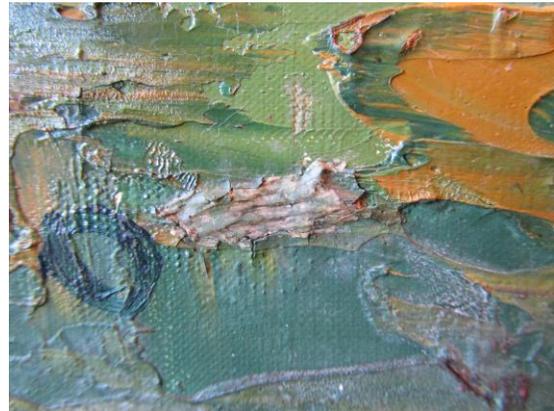
Intervenciones anteriores

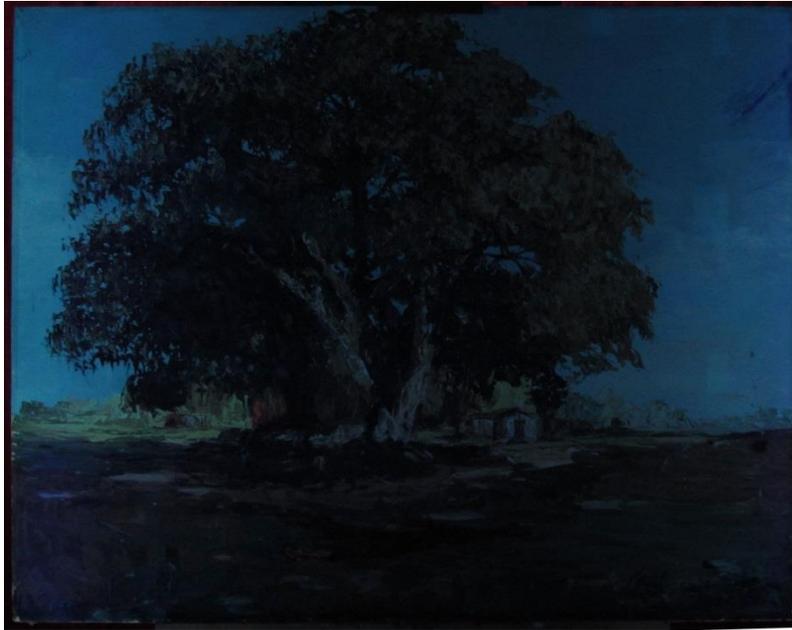
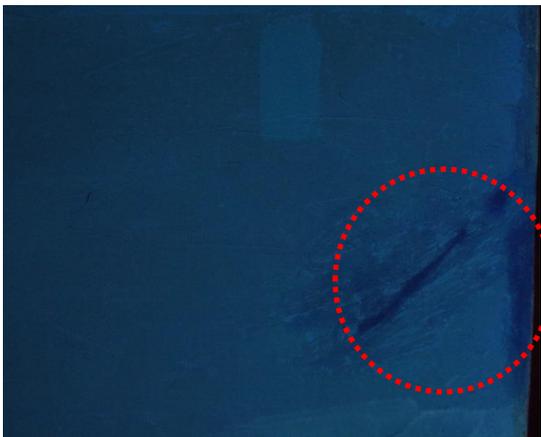
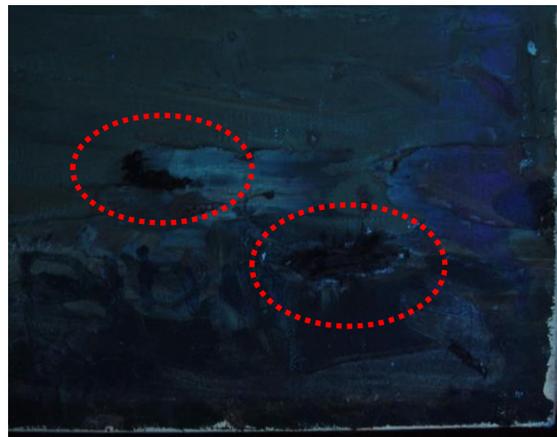
En el examen UV se pueden apreciar las zonas de intervenciones anteriores en la zona superior e inferior derecha de la obra.

Fotografías UV donde se pueden apreciar las zonas oscuras que corresponden a intervenciones anteriores

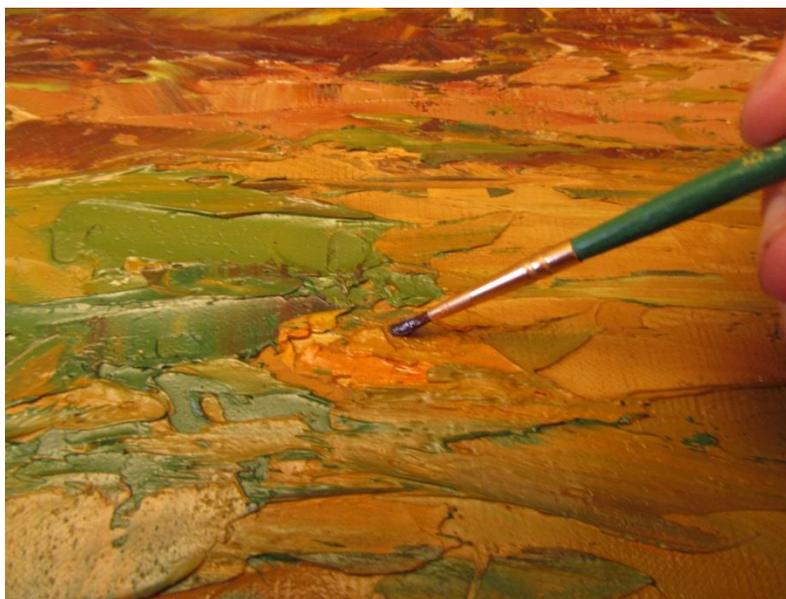
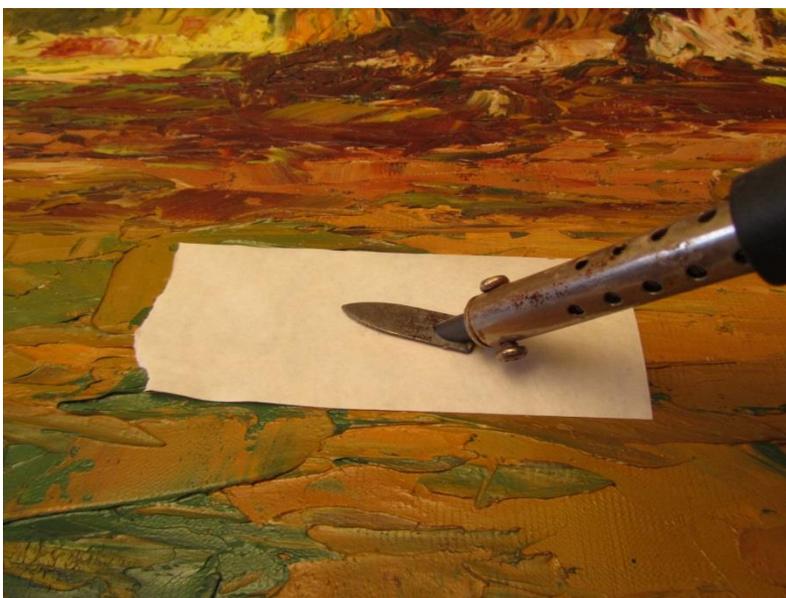
La zona del faltante fue consolidada ya que presentaba grietas y levantamientos de la capa pictórica. Para ello se aplicó adhesivo BEVA 371 con un pincel en toda la zona y luego se aplicó calor y presión con una espátula térmica.

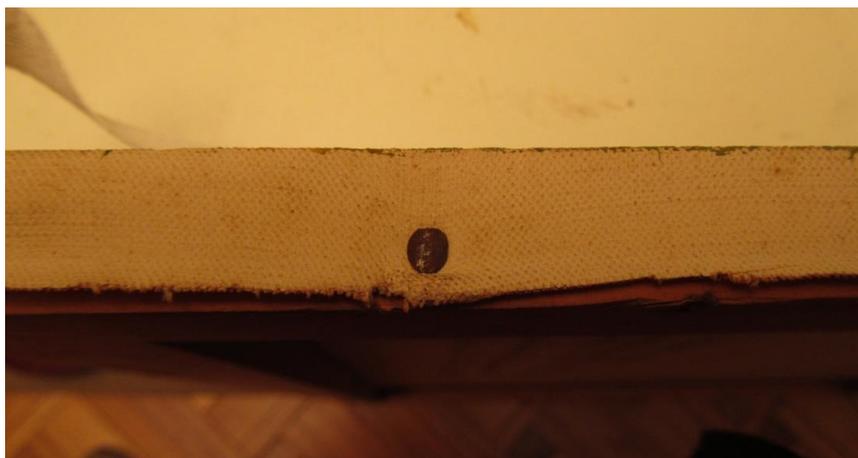
Las tachuelas que tensaban la tela en el bastidor se encontraban oxidadas lo que puede producir la degradación del soporte en la zona en contacto. Para evitar este deterioro las tachuelas fueron cambiadas una a una por tachuelas nuevas, las que fueron clavadas sobre una cinta espiga de algodón para proteger el borde de tensión.

Borde con tachuelas oxidadas

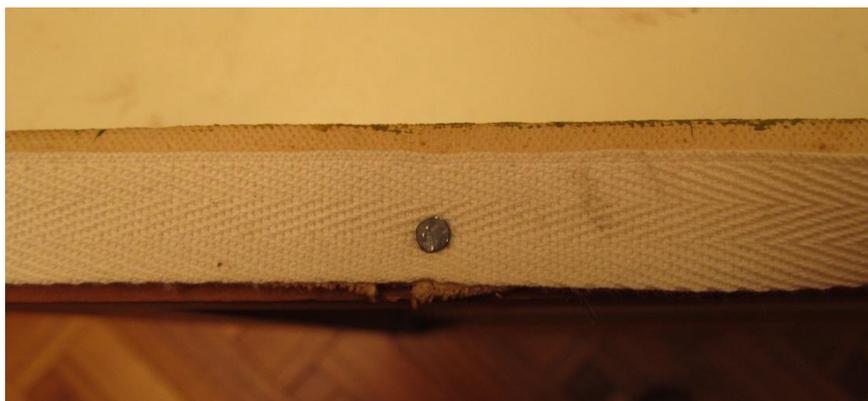
Borde con tachuelas nuevas y cinta espiga

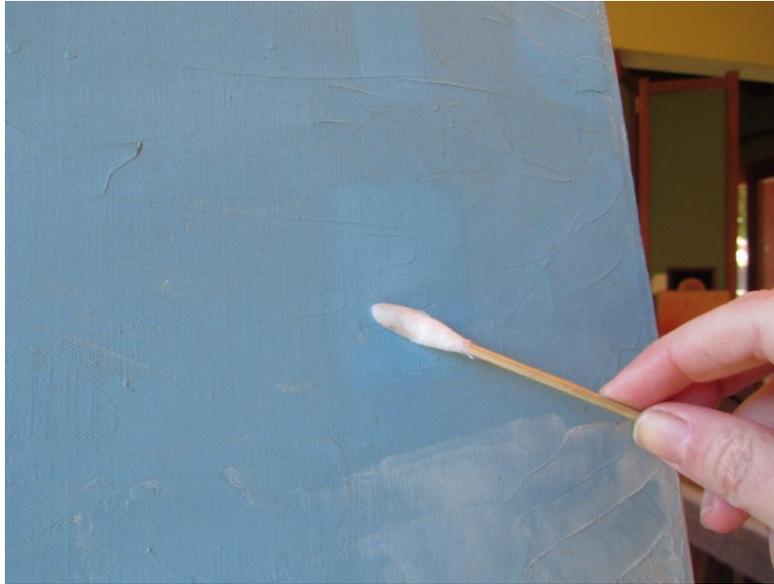
La superficie de la obra estaba cubierta por una delgada capa de suciedad adherida, la que oscurecía los colores y restaba luminosidad a la imagen, principalmente en el cielo. Esta suciedad fue removida mediante una limpieza con agua destilada.

Limpieza de suciedad adherida

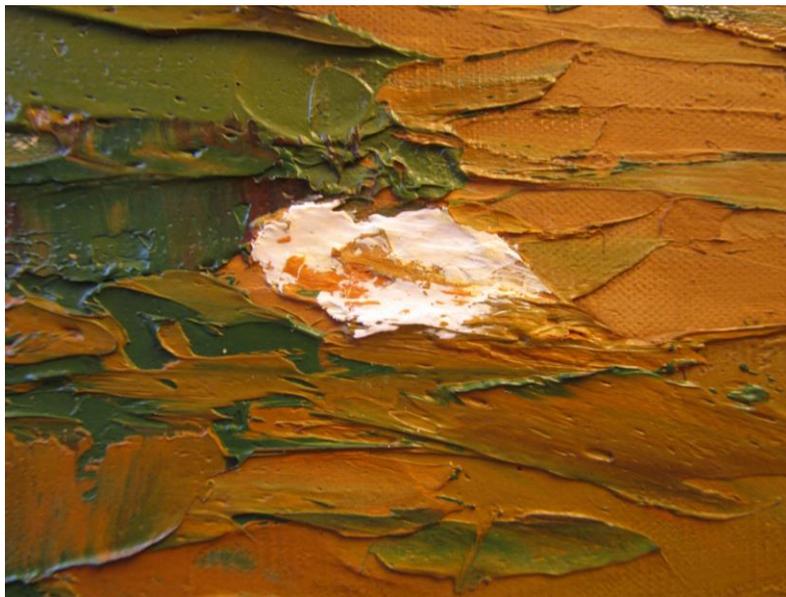
Resane en zona faltante

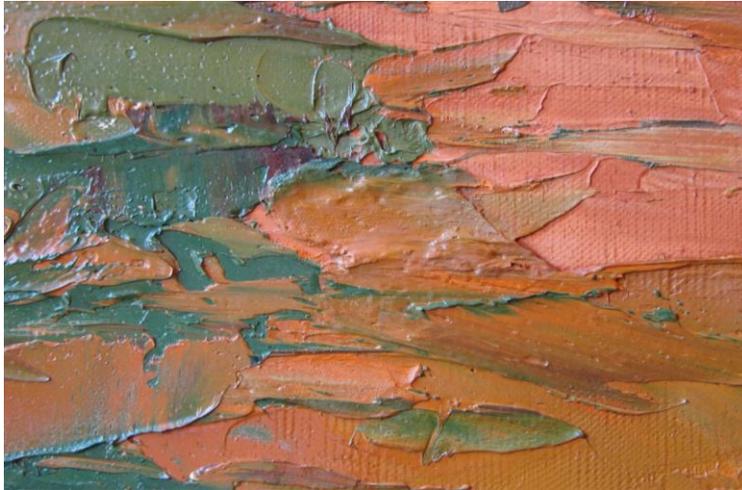
Faltante después de la reintegración de color

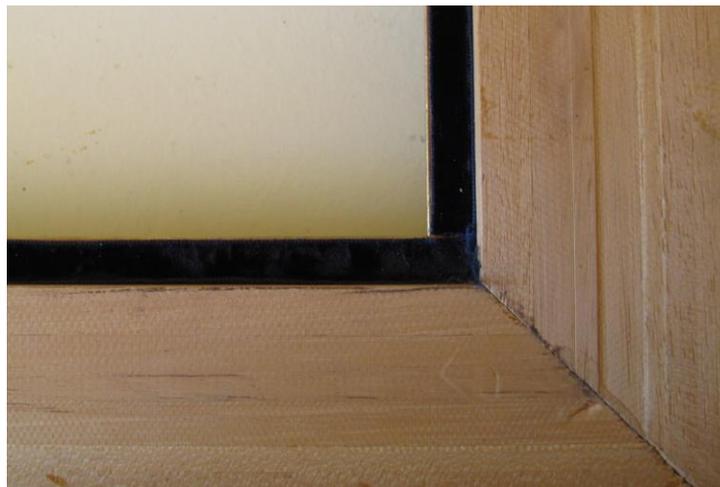
Cinta de terciopelo en pestaña del marco

Se montó la obra en el utilizando ángulos de metal atornillados al marco. Previo a esto se aplicó una cinta de terciopelo a la pestaña interior del marco para evitar la abrasión de la capa pictórica por el roce con la madera.
