## FICHA CLÍNICA

PROPIETARIO	MUNICIPALIDAD DE VIÑA DEL MAR	Examen realizado por	Carolina Herrera Kemp
		Fecha del examen	10 de Marzo de 2015
Nº INVENTARIO		Ingreso a taller	
PROCEDENCIA	PALACIO CERRO CASTILLO	Salida de taller

TITULO		"Feria"						
AUTOR		Arturo Gordon						
Tipo De Objeto	Pintura de caballete		Firma	Si	X	No		
	Técnica	Óleo sobre tela		Ubicación	Esquina inferior izquierda			
Tema	Escena costumbrista		Material, Color	óleo				
Descripción formal La escena representa una feria donde múltiples personajes acarrean mercaderías en canastos y bolsas. En primer plano, a la derecha un hombre se encuentra sentado frente a dos grandes canastos llenos de un producto de color amarillo. Tras él, un hombre de pie carga sobre su cabeza un canasto lleno de mercadería y una mujer de vestido rojo lleva un bolso en su mano derecha. A la izquierda hay una niña de espalda que también lleva un canasto en su brazo.			Trascripción					
			Fecha					
			Inscripciones, etiquetas, timbres					
			Etiqueta: Corporación cultural de Viña del Mar					
			Etiqueta: "Composición. Arturo Gordon"					
			Placa metal: 202					
			En el marco:

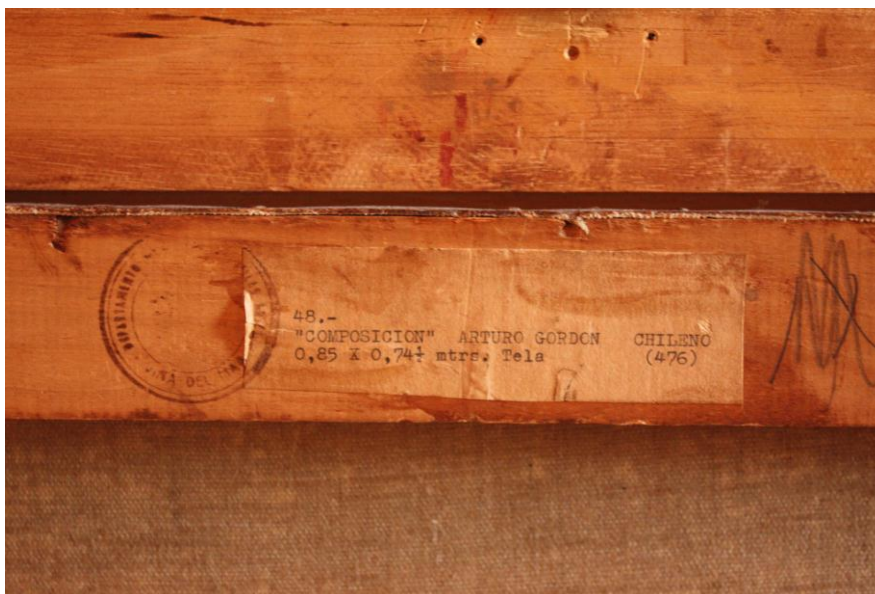
Etiquetas de papel adheridas al bastidor

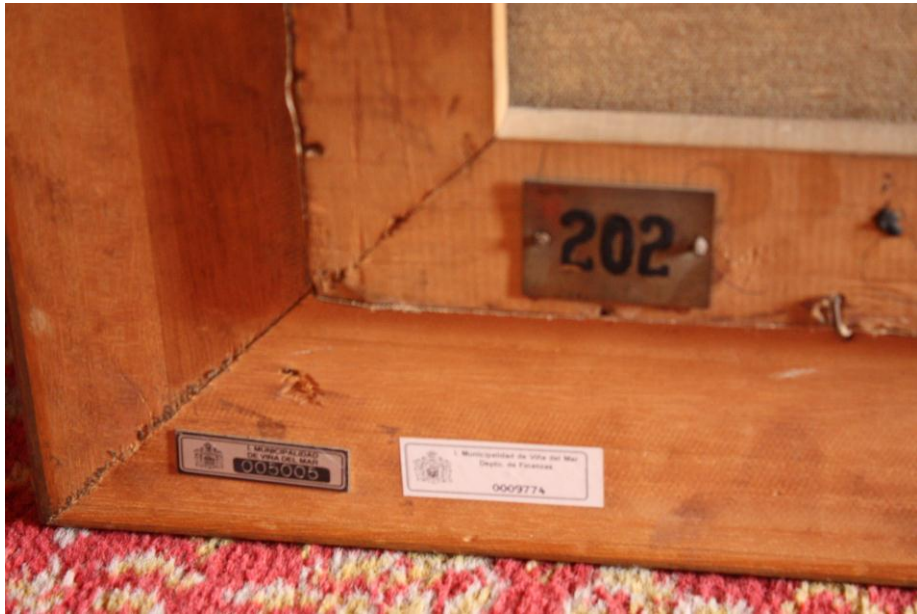
Placas de metal y etiqueta de papel en el reverso de la obra

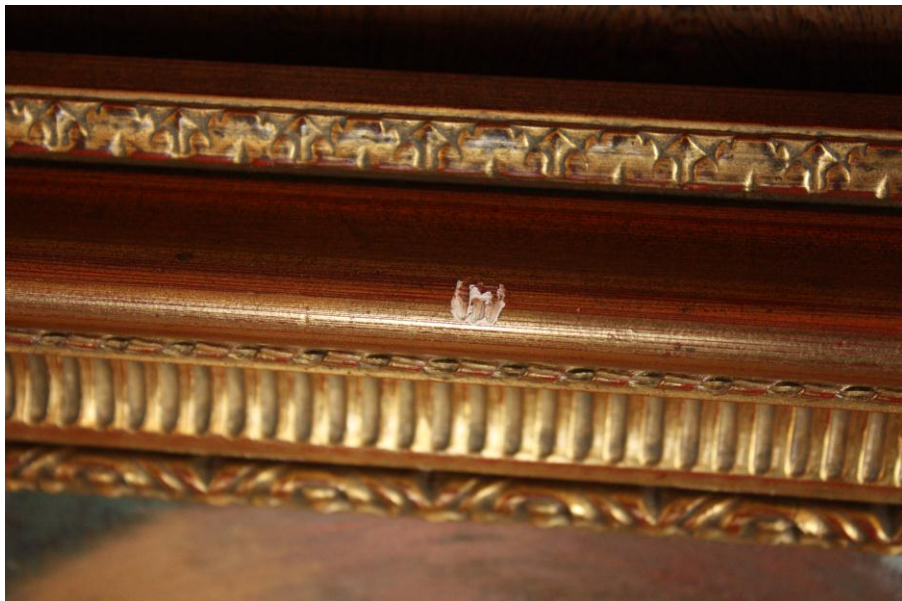
1	Material Madera					3	Intervenciones anteriores:								
	Manufactura	Artesana		Industrial											
	Madera tallada			moldura madera											
	Moldura yeso			mixto talla yeso			x	4	Estado de conservación						
	Tipo de acabado								Bueno	x	Regular		Malo		Muy malo
	Pintado		Patinado		Dorado a la hoja		x	5	Observaciones						
	Con vidrio								Pequeñas abrasiones en moldura superior del marco.						
Cubierto al reverso		Madera		Cartón		Papel		El marco se encuentra afirmado con clavos a la obra							
Sujeción a la obra		Platinas		Clavos	x										
2	Deterioros														
	Suciedad superficial			Abrasiones											
	Esquinas abiertas			Descuadrado											
Faltantes soporte			Faltantes acabado

Abrasión en moldura del marco
