## FICHA CLÍNICA

PROPIETARIO	MUNICIPALIDAD DE VIÑA DEL MAR	Examen realizado por	Andrea Gouet L.
		Fecha del examen	02 de Mayo de 2013
Nº INVENTARIO		Ingreso a taller	
PROCEDENCIA	PALACIO CERRO CASTILLO	Salida de taller

TITULO		<b>“Canal Tenglo”</b>							
AUTOR		<b>PEDRO MARTINEZ SANCHO</b>							
Tipo De Objeto	Pintura de caballete				Firma	Si	X	No	
	Técnica	Óleo sobre madera				Ubicación	Esquina inferior derecha		
Tema	Escena costumbrista				Material, Color	Óleo negro			
Descripción formal: vemos a la esquina izquierda una Embarcación a vela y sobre ella dos pescadores. En el Segundo plano vemos otras embarcaciones, más atrás hay Unas pequeñas casas cerca de la orilla del canal. El paisaje Está rodeado por cerros y mucha vegetación.					Trascripción	P. Martínez Sancho			
					Fecha	----			
					Inscripciones, etiquetas, timbres: Nº inventarios ubicados en La esquina inferior derecha los cuales corresponden a la Municipalidad de Viña del Mar				
					Etiqueta de metal: 004630				
					Etiqueta de papel: 0009073				
					Inscripción: Nº77 o Nº 78				
					Etiqueta de papel: adherida en la esquina superior izquierda “Título: Canal Tenglo- Autor: Pedro Martínez Sancho”

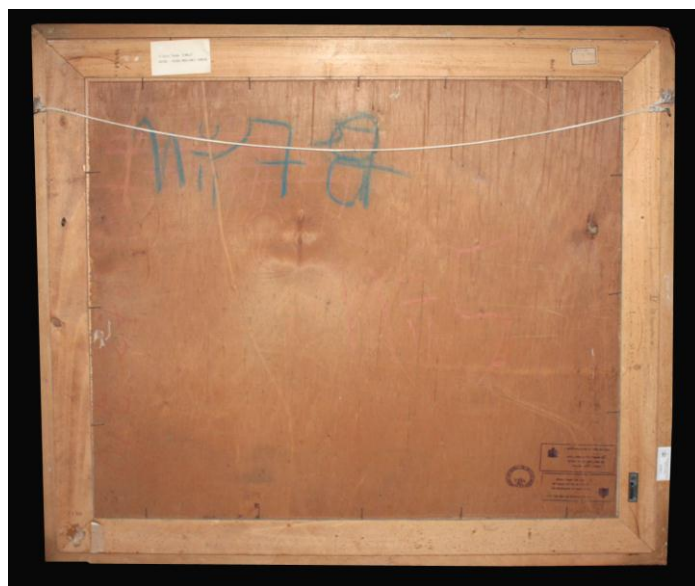
fig. 1: Obra completa  
fig. 2: Reverso obra completa

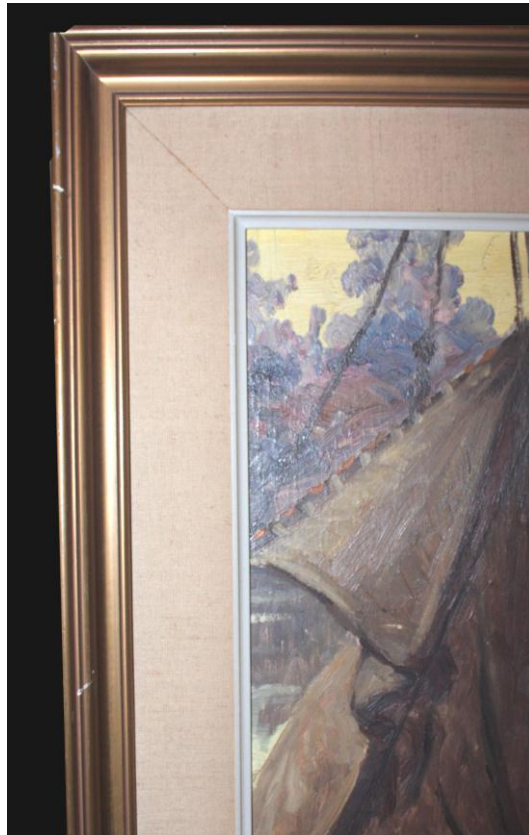
fig. 8: detalle de los faltantes y abrasiones, ubicada en los bordes del marco

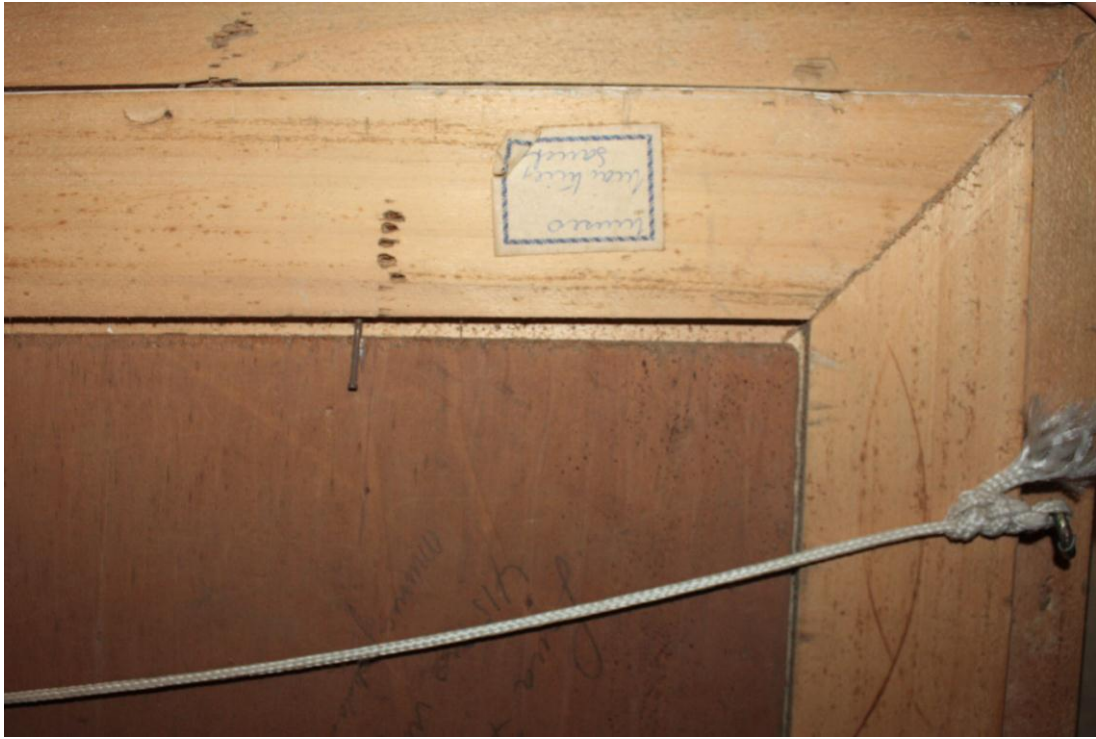
IV. DIAGNOSTICO							
BUENO	x	REGULAR		MALO		MUY MALO	
La obra presenta suciedad superficial adherida generalizada por el reverso, la cual se acentúa principalmente en la zona superior e inferior.							
El soporte tiene pequeñas fisuras, probablemente provocadas por fluctuaciones de temperatura y humedad.							
Además encontramos suciedad superficial adherida generalizada.							
La base de preparación no se ve a simple vista.							
La capa pictórica posee suciedad superficial adherida generalizada. Además tiene pequeñas fisuras.							
La capa de protección tiene suciedad adherida. Se encuentra muy amarillada, no presenta deterioros graves salvo los producidos por la degradación natural del paso del tiempo y la exposición a la luz.							
El marco tiene suciedad adherida generalizada.							
Hay varios faltantes y abrasiones de soporte en el borde superior izquierdo y derecho.							
El sistema de montaje de la obra al marco no es adecuado, debido a que es a través de clavos.

El sistema de anclaje que tiene el marco para el muro tampoco es muy seguro, es cual está compuesto por cáncamos y un cordel.

fig. 9: Detalle del sistema de montaje de la obra al marco, a través de clavos. Y también del sistema de anclaje de la obra al muro, realizado a través de cáncamos y una cuerda.
