Presidencia de la República
Departamento de Patrimonio Cultural
Área de Conservación y Restauración

Ficha Estado de Conservación Mobiliario

TITULO		Silla frailer					
AUTOR							
Tipo De Objeto	Mobiliario	Firma	Si		No	X	
Técnica	Madera ensamblada y tallada	Ubicación					
Descripción formal:	silla de estructura de madera y tapiz de cuero en respaldo y asiento. De color marrón oscuro. El respaldo es rectangular y el asiento es liso, las patas son rectas y tiene cuatro travesaños	Material, Color					
	La unión del cuero a la estructura es a través de clavos y tachas de bronce, el travesaño delantero presenta motivo geométrico tallado en sobre relieve, calados geométricos y de aspecto Fito morfo.	Transcripción					
		Fecha					
		Inscripciones, etiquetas, timbres					
		Inscripción en pata trasera izquierda. Se lee: "12", por aspecto presumiblemente con lápiz de pasta de color azul.					
		Etiqueta Etiqueta blanca de papel, se lee: "CORFO 1986, 17962 silla tapiz cuero". Ubicación: componente frontal cara interior del asiento					
		Etiqueta blanca de papel: Se lee: "Tribunal Constitucional 0443 CPA auditores consultores 2010". Ubicación: componente lateral izquierdo, cara interior d

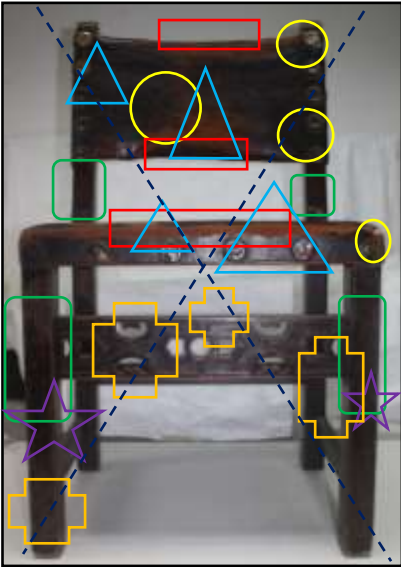
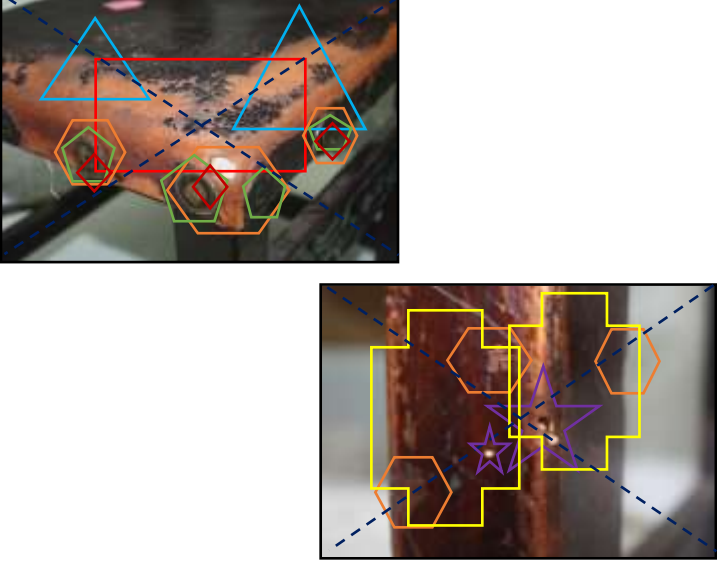
FRENTE	DETALLE

IV. DIAGNOSTICO							
BUENO		REGULAR	X	MALO		MUY MALO	
El estado de conservación es regular. Presenta suciedad superficial generalizada, estructuralmente se encuentra bien, sin embargo, el estrato cuero está muy deteriorado. Tanto en respaldo como en asiento, el cuero presenta faltantes, rasgados y está bastante friable, se presume que tiene un deterioro químico llamado cáncer del cuero (se debe realizar análisis). La madera presenta marcas, presumiblemente por golpes y algunos orificios por ataque de insectos xilófagos, el barniz está quebradizo y presenta faltantes, las tachas metálicas presentan abolladuras por golpes, abrasión y pérdida de la capa de pintura.

Rasgado

Faltantes

Friabilidad

Marcas

Ataque de insectos xilófagos 	<ul style="list-style-type: none">

Golpe

Suciedad superficial

Abrasión

Barniz quebradizo

Perdida de capa de pintura

- 1- Limpieza superficial por medios mecánicos
- 2- Remoción y limpieza de tachas por medios químicos
- 3- Tratamiento de desinsectación por ataque de insectos xilófagos

- 1- Remoción de barniz por medios mecánicos y químicos
- 2- Remoción de cuero por recambio
- 3- Aplicación de barniz final
- 4- Instalación de nuevo cuero
- 5- Reposición de tachas metálicas
