Presidencia de la República
Departamento de Patrimonio Cultural
Área de Conservación y Restauración

Ficha Estado de Conservación Metal

Lámpara holandesa de 8 brazos en forma de volutas, con aplicaciones fitomorfas, que sustentan platos con soquetes para ampolletas. Eje en forma de balaustre, rematado en un aro para sujeción al cielo en su extremo superior y por bola en extremo inferior.

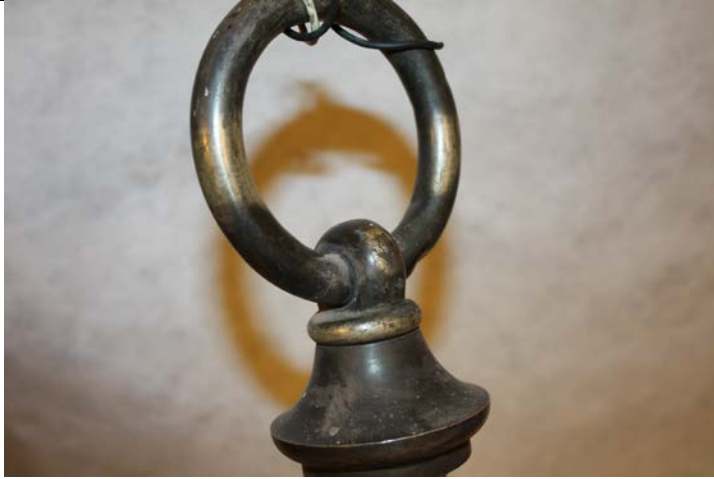
Salpicaduras de pintura, acumulación de polvo y manchas sobre aro de sujeción al cielo.

1. Limpieza química para disminuir manchas y suciedad adherida, respetando la pátina.

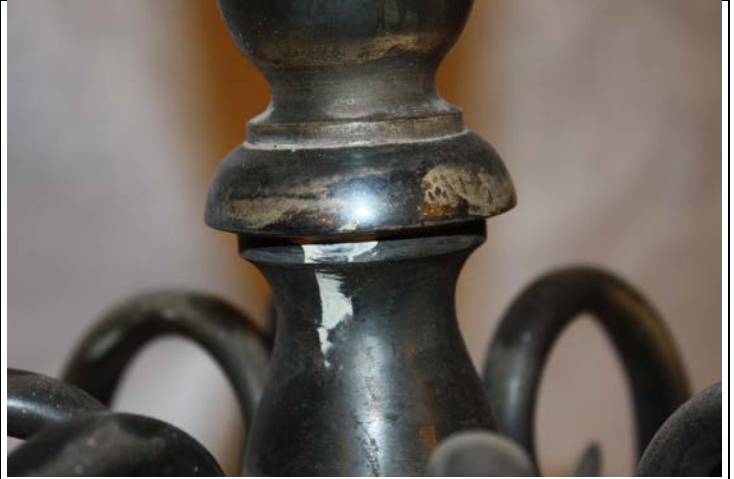
Salpicaduras de pintura, acumulación de polvo y manchas sobre eje.

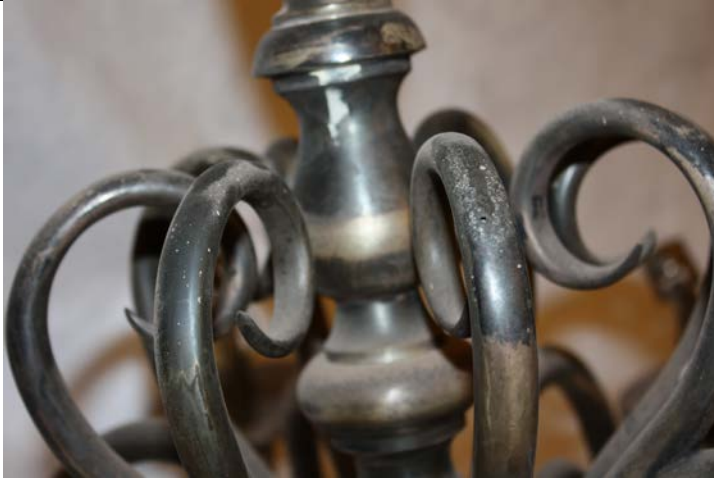
Salpicaduras de pintura, acumulación de polvo y manchas sobre brazos.

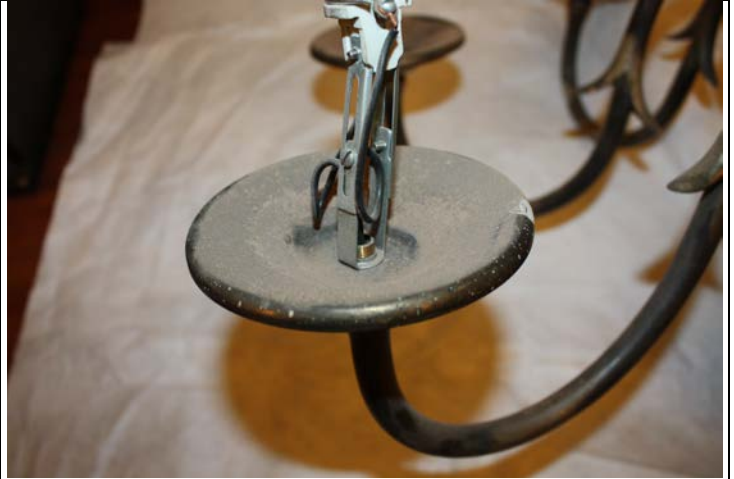
Salpicaduras de pintura y acumulación de polvo sobre plato.
