Presidencia de la República
Departamento de Patrimonio Cultural
Área de Conservación y Restauración

Ficha Estado de Conservación Metal

Identificación de la Obra Original <input type="checkbox"/> Reproducción <input type="checkbox"/> Otro <input type="checkbox"/>	Nombre Común: Lámpara	
	Título: Lámpara Holandesa Asignado <input type="checkbox"/> De fabrica <input type="checkbox"/> Original <input type="checkbox"/> Por tradición <input type="checkbox"/> Otro <input type="checkbox"/>	
	Creador: Desconocido Atribuido <input type="checkbox"/> Original <input type="checkbox"/> Otro <input type="checkbox"/>	
Procedencia o lugar de creación: Desconocido Sello <input type="checkbox"/> Cuño <input type="checkbox"/>		
Fecha de creación: Desconocido		
Ubicación Salón <input type="checkbox"/> Deposito <input type="checkbox"/> Otro <input type="checkbox"/> Préstamo <input type="checkbox"/>	Tipo de objeto Doméstico <input type="checkbox"/> Decorativo <input type="checkbox"/> Etnográfico <input type="checkbox"/> Artesanía <input type="checkbox"/> Religioso <input type="checkbox"/> Instrumento musical <input type="checkbox"/> Industrial <input type="checkbox"/> Armamento <input type="checkbox"/>

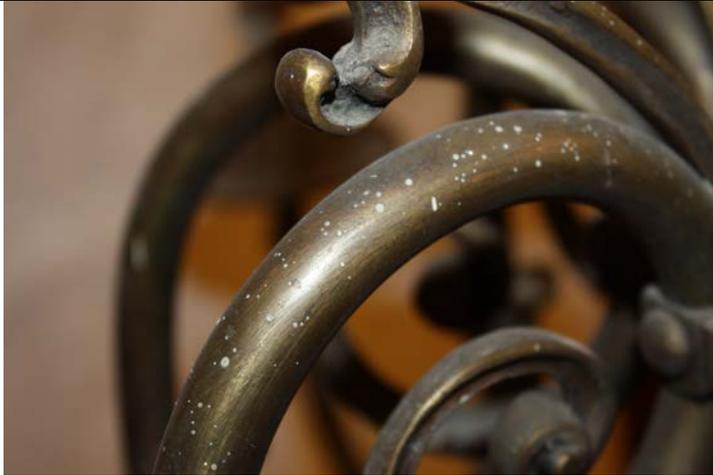
Salpicaduras de pintura y acumulación de polvo sobre uno de los brazos.

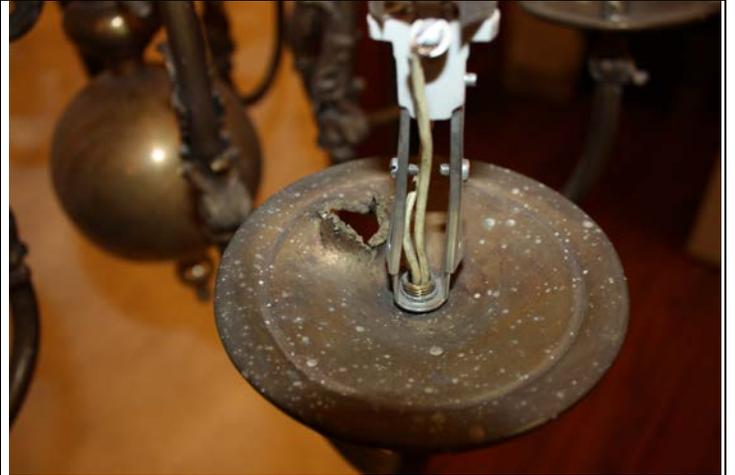
También se conservarán evidencias de acontecimientos de relevancia histórica presentes en el bien. En este caso en particular, la pieza presenta un presunto impacto de bala, atribuible al golpe militar del 11 de septiembre de 1973, y por tanto, cobra importancia testimonial para la memoria histórica nacional y del espacio físico que lo alberga.

Plato con salpicaduras de pintura y perforación atribuible a impacto de bala, cuya deformación hace suponer que efectuó una trayectoria de abajo hacia arriba.

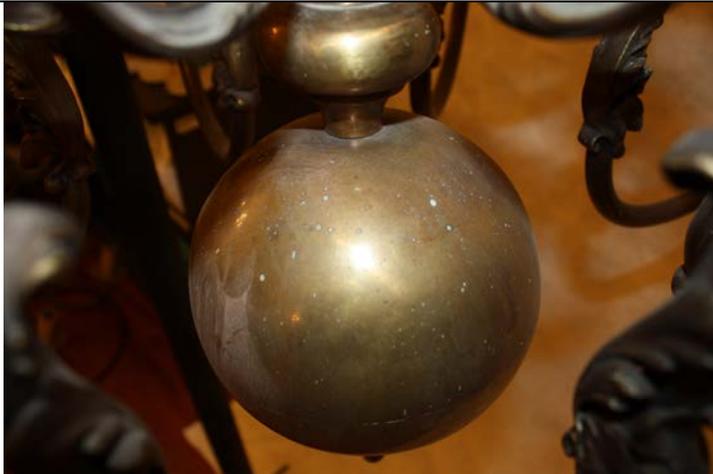
Bola con salpicaduras de pintura y manchas del metal.

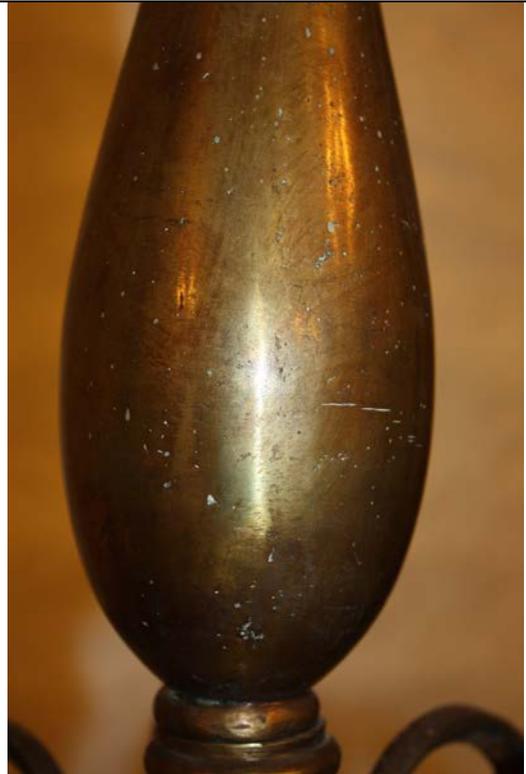
Eje en forma de balaustre con manchas de pintura, rayaduras y oscurecimiento de metal.

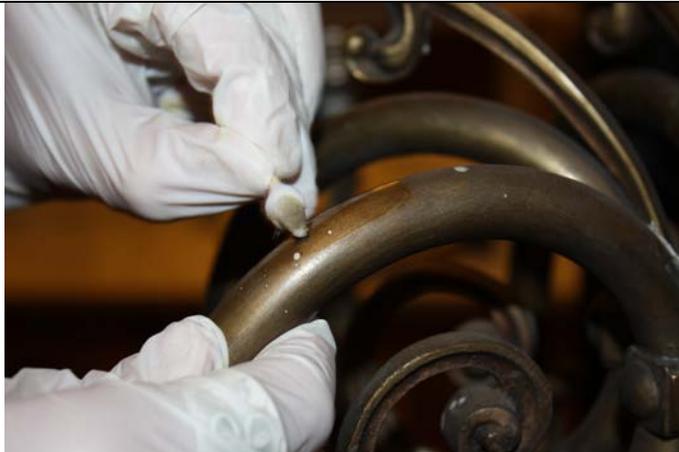
Cata de limpieza sobre brazo

Jueves 24 de noviembre. Se realiza cata de limpieza sobre uno de los brazos con la solución de citrato de amonio, obteniendo resultados positivos al lograr la remoción de la suciedad superficial. Por tanto se da inicio a los trabajos de limpieza química de la lámpara comenzando por los brazos.

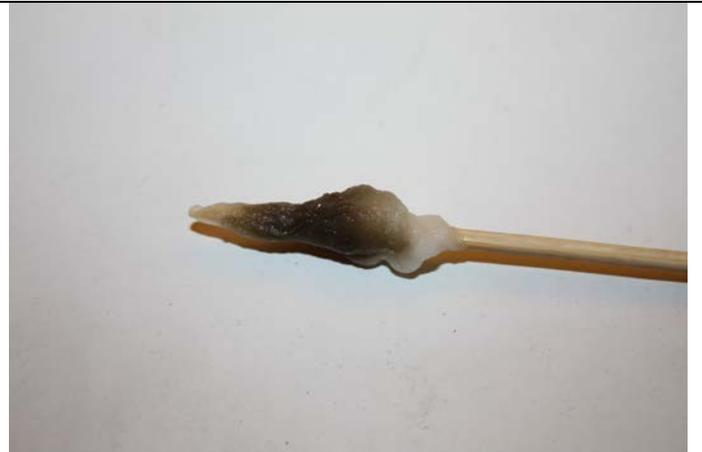
Tórula con residuos de la suciedad superficial removida.

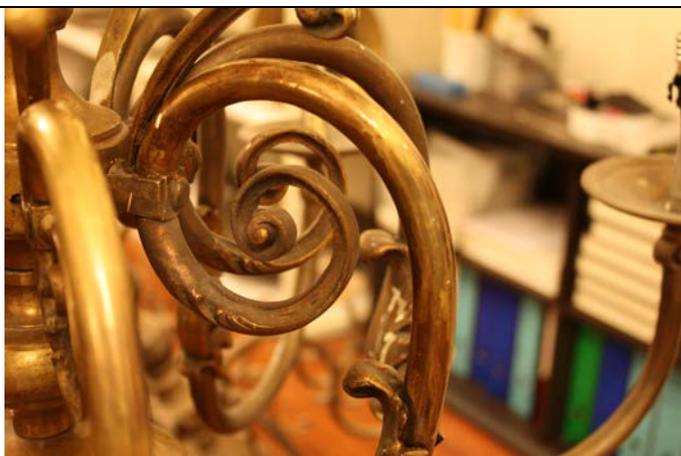
Detalle de brazo en tratamiento

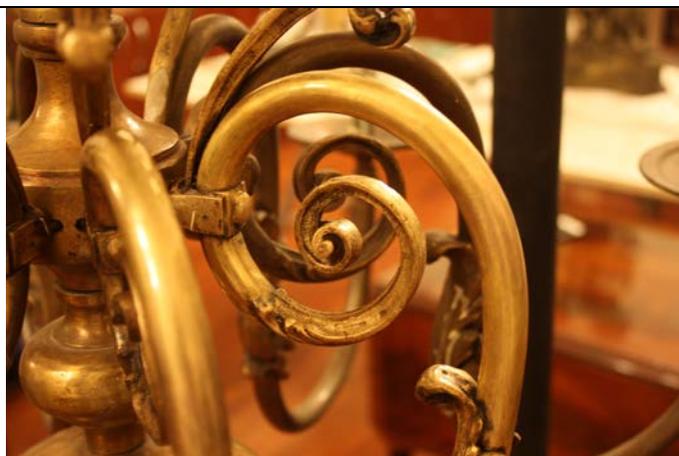
Detalle de brazo tras limpieza química

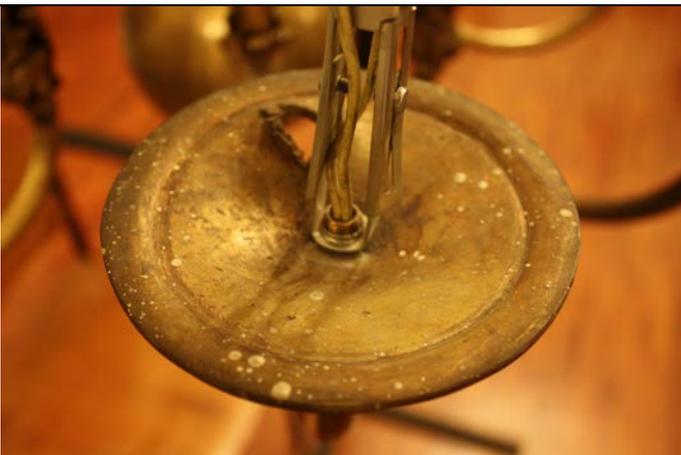
Detalle de plato previo a intervención

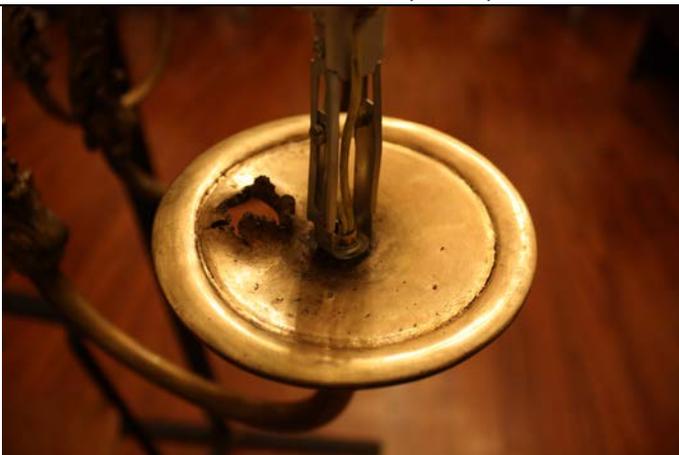
Detalle de plato tras limpieza química

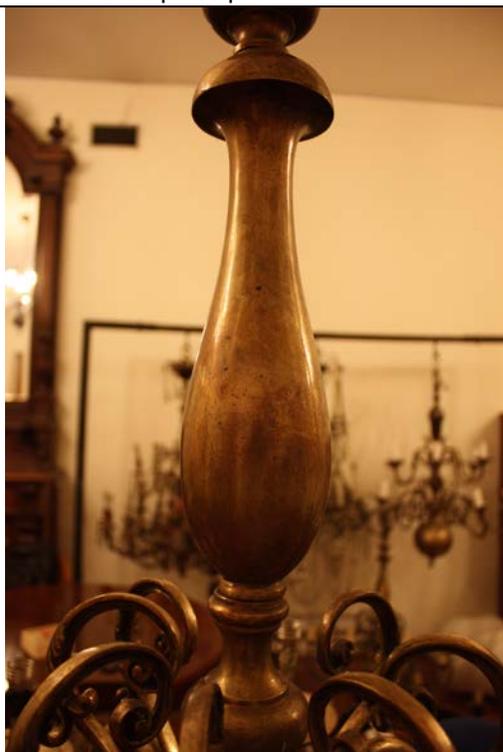
Detalle de eje previo a intervención

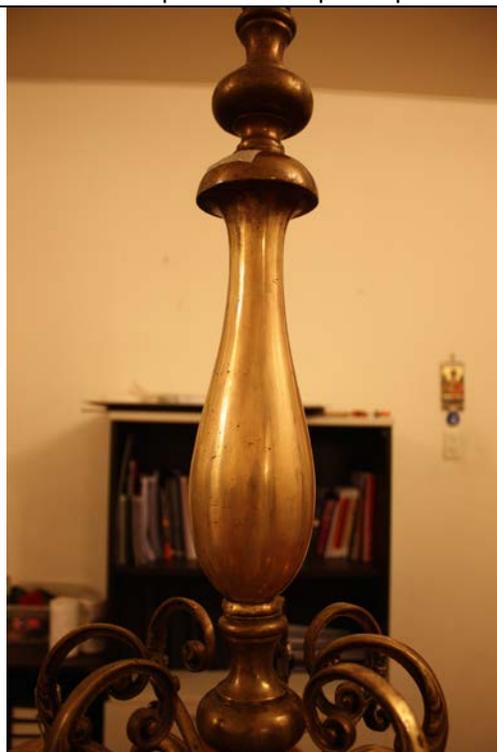
Detalle de eje tras limpieza química

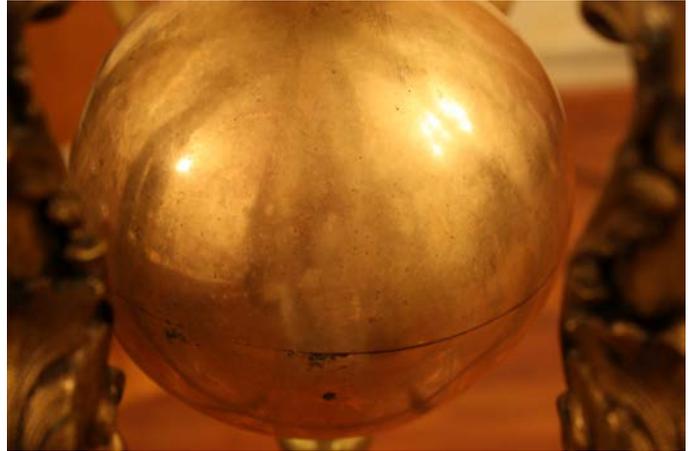
Detalle de bola tras limpieza química
