INFORME DE RESTAURACIÓN Y CONSERVACIÓN

“JOSÉ JOAQUÍN PÉREZ Y ESPOSA”

Autor: Rafael Correa

Santiago, Abril de 2016

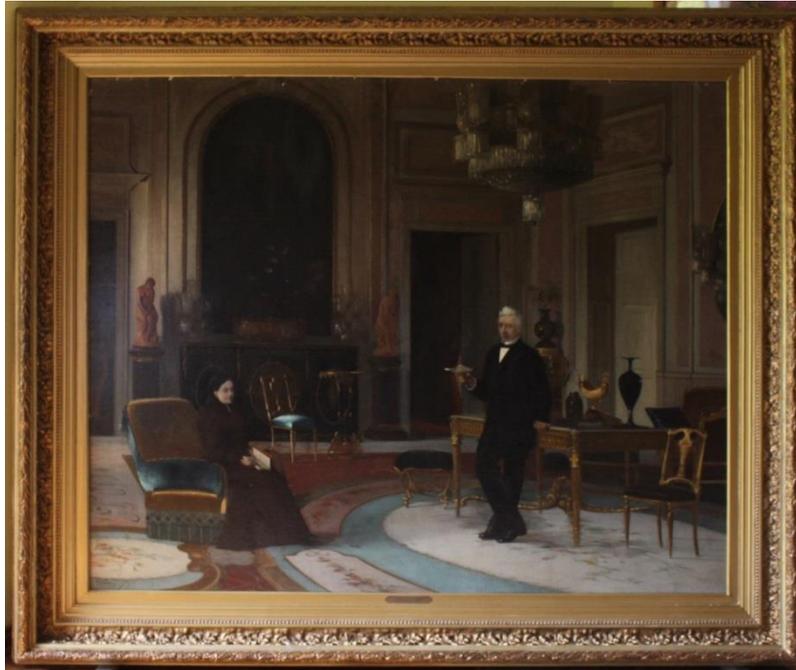
Anverso antes del tratamiento

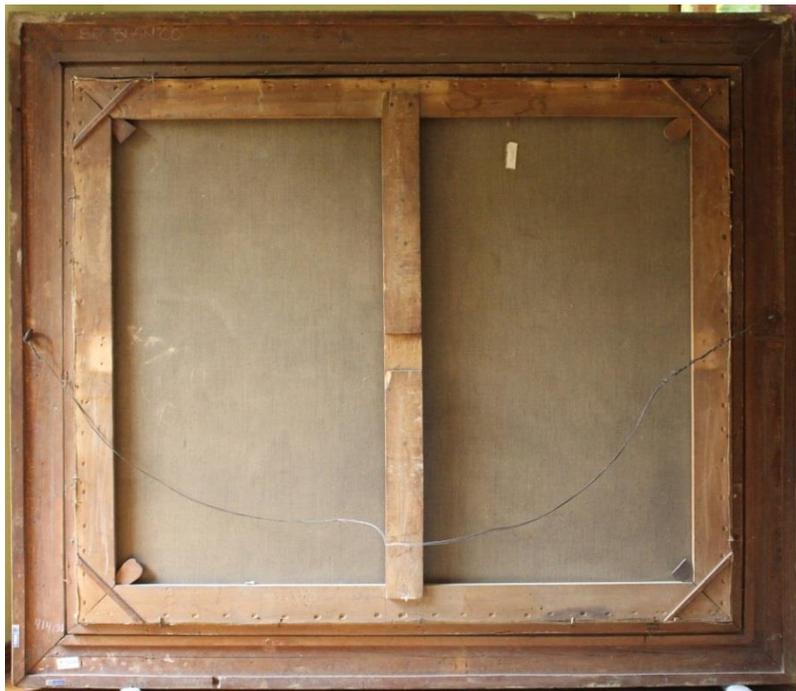
Reverso antes del tratamiento

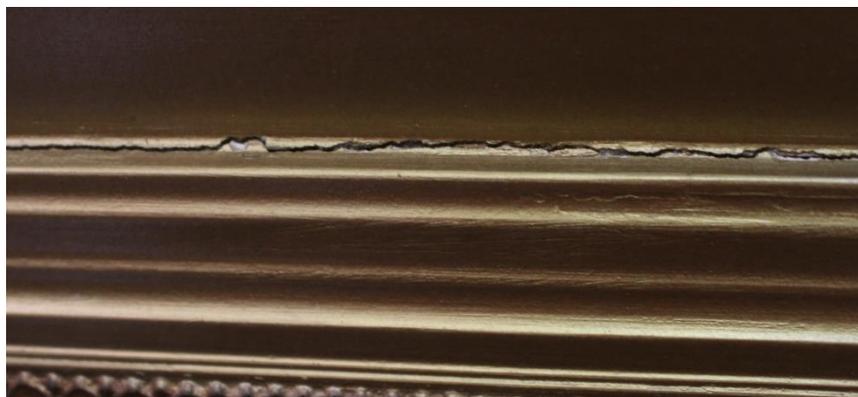
Se encuentra en regular estado de conservación, presenta grietas a lo largo de la unión de las molduras, algunos faltantes en esquinas y abrasión del acabado dorado. Además presenta suciedad generalizada. La pintura dorada corresponde a una intervención anterior. El marco tiene pequeñas puntas clavadas en su pestaña interior las cuales provocaron los daños en las orillas de la obra, principalmente en el borde superior.

Detalle: grieta en moldura del marco

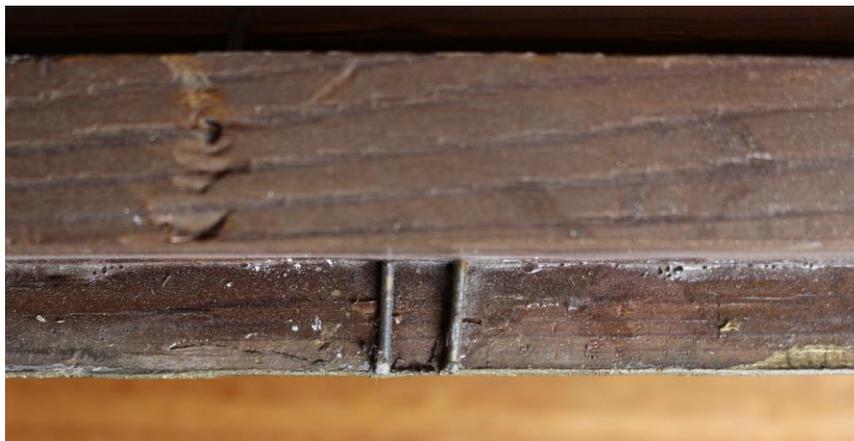
Detalle: puntas en pestaña del marco

Primero se removieron las puntas de la pestaña del marco, que no estaban cumpliendo ninguna función y dañaban los bordes de la obra. Luego se aplicó una cinta de terciopelo para evitar el roce de los bordes con la madera. La obra fue montada utilizando platinas de aluminio atornilladas al bastidor y al marco.

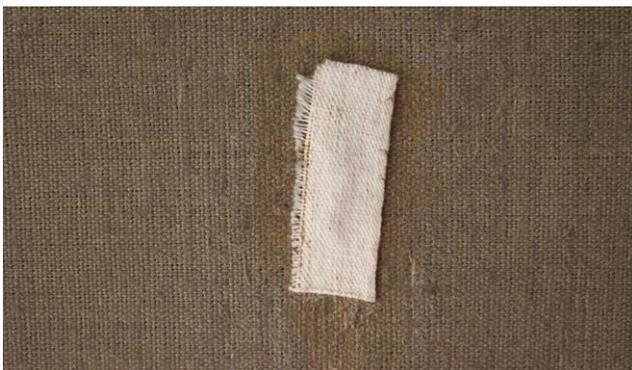
Presenta una intervención anterior en que la tela original fue reentelada. Ambas telas se mantienen bien adheridas y con buena tensión. Existe un rasgado en la zona superior izquierda que ha sido cubierto por un parche de tela blanca de algodón. Este parche puede marcarse con el tiempo en el anverso deformando el soporte por el diferente comportamiento que tiene esa zona ante los movimientos de la tela. Las tachuelas que unen el soporte al bastidor se encuentran oxidadas, lo que puede provocar la degradación de la tela en contacto.

Detalle: parche de tela en el soporte

El parche fue removido mecánicamente y luego los restos de adhesivo se eliminaron con solventes.

Se reemplazó el parche por una costura con hilos de lino preparados con adhesivo BEVA 371 adheridos mediante calor con espátula térmica.

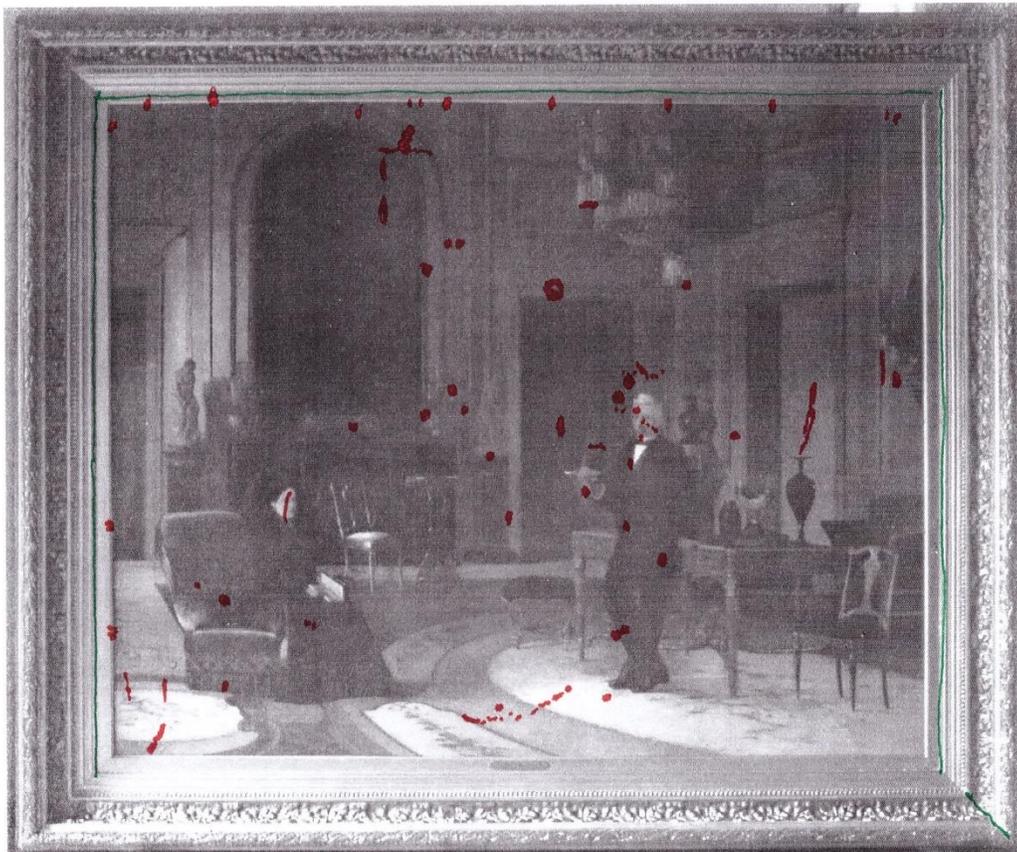
MAPA DE DETERIOROS

La capa pictórica presenta intervenciones anteriores en que múltiples faltantes y abrasiones han sido reintegradas. Estas intervenciones son de buena calidad, se ajustan en color, no sobrepasan los faltantes y están realizadas con pigmentos al barniz. Además se observan faltantes en todo el borde superior, que quedan parcialmente cubiertos por el marco.

- Reintegraciones Anteriores
- Faltante
- Gueter en el marco

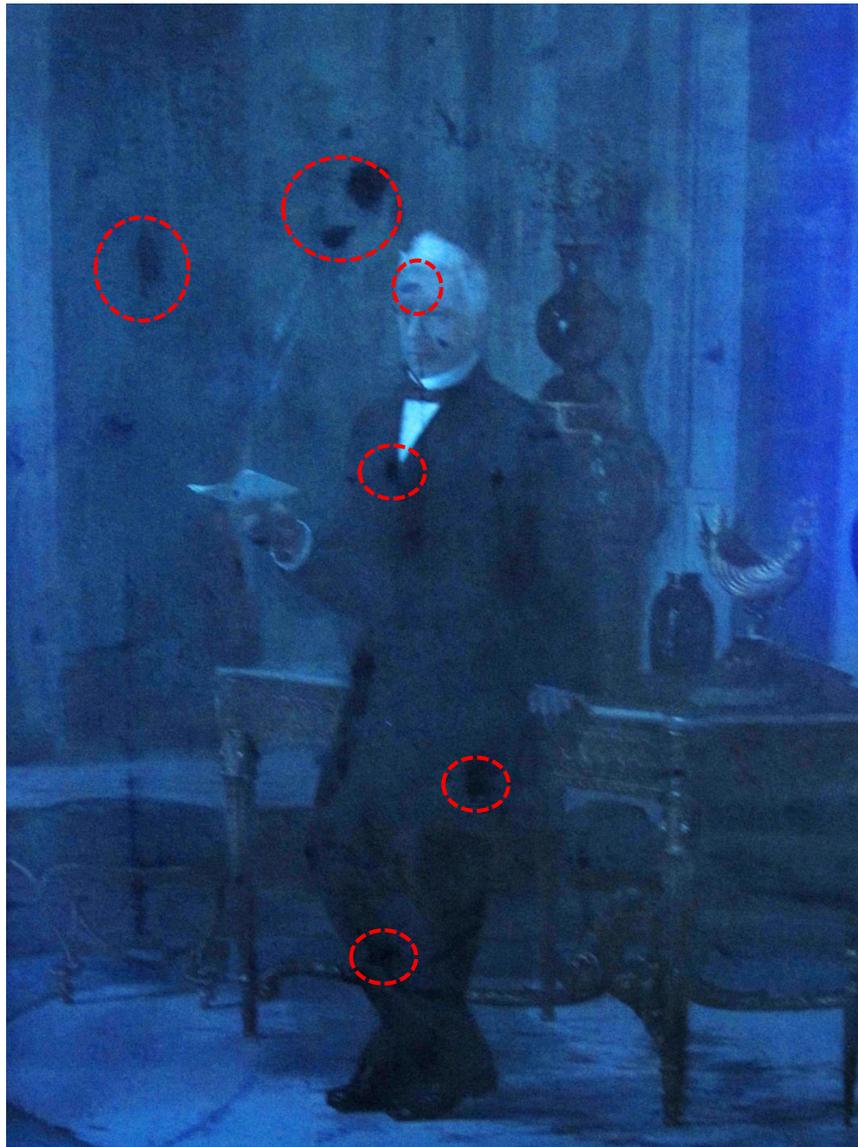
La imagen con luz UV resultó confusa debido a la fluorescencia del barniz oxidado que impidió ver lo que había debajo. Sin embargo se pudieron distinguir intervenciones anteriores principalmente en la zona del personaje de pie en la imagen.

Fotografía con luz UV, intervenciones anteriores

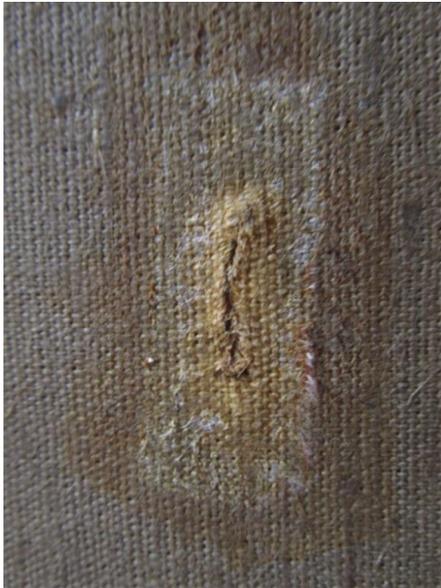
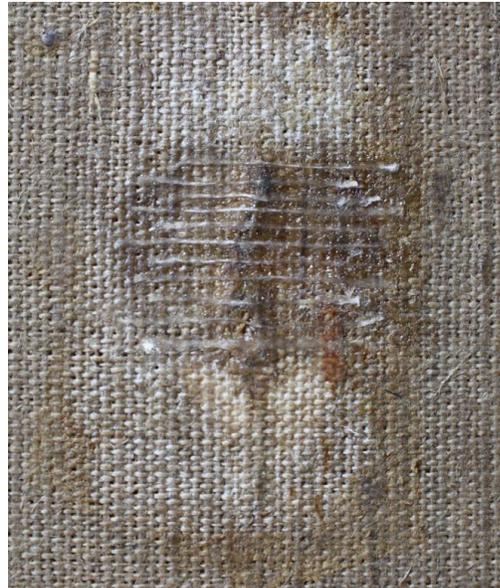
Detalle: Rasgado bajo el parche y costura térmica

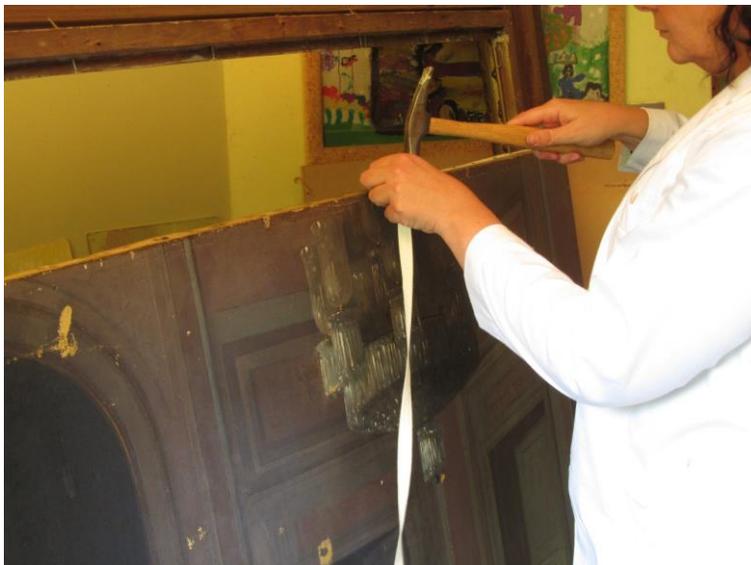
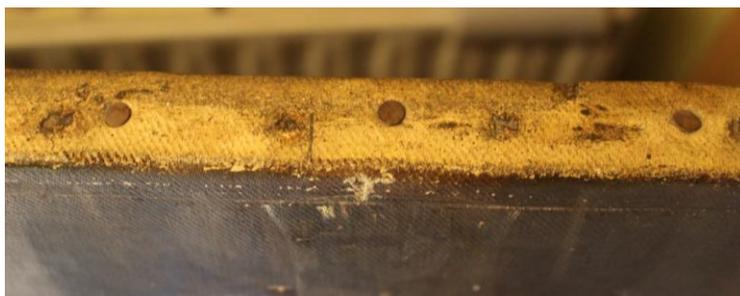
El óxido de las tachuelas causa de la degradación de la tela en contacto. Es por ello que las tachuelas oxidadas fueron reemplazadas por tachuelas nuevas, protegiendo el borde de tensión con una cinta espiga de algodón crudo.

Tachuelas oxidadas

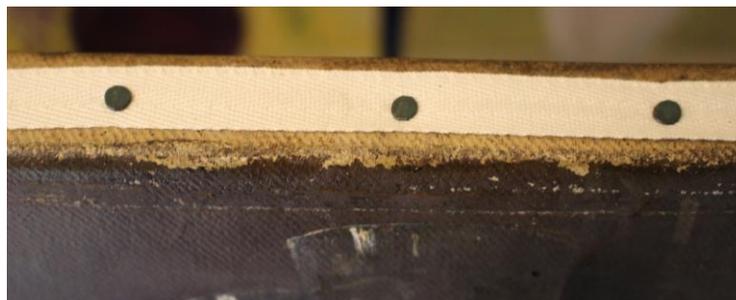
Tachuelas nuevas sobre cinta espiga de algodón

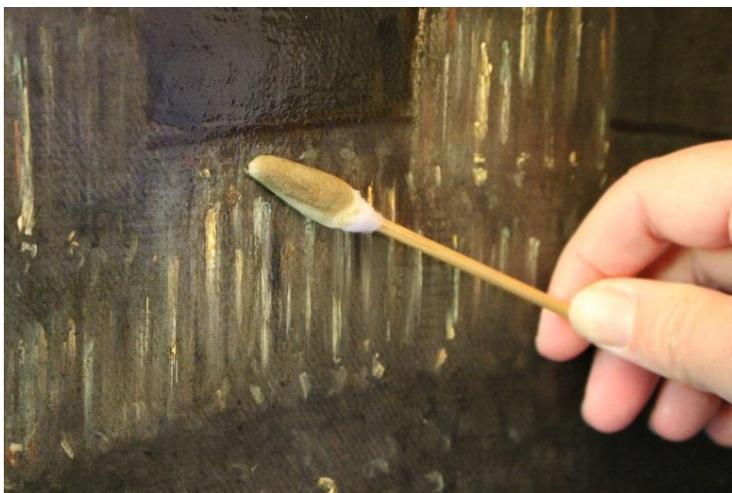
Remoción de barniz

Aunque las reintegraciones estaban bien realizadas fue imposible mantenerlas debido a que era necesario remover el barniz oxidado y junto con el barniz se removían las intervenciones que también eran al barniz. Así aparecieron todos los faltantes que estaban cubiertos, lo que implicó un gran trabajo posterior de reintegración cromática. Con la limpieza del barniz se logró recuperar los colores originales, lo que se evidencia especialmente en las zonas de luz.

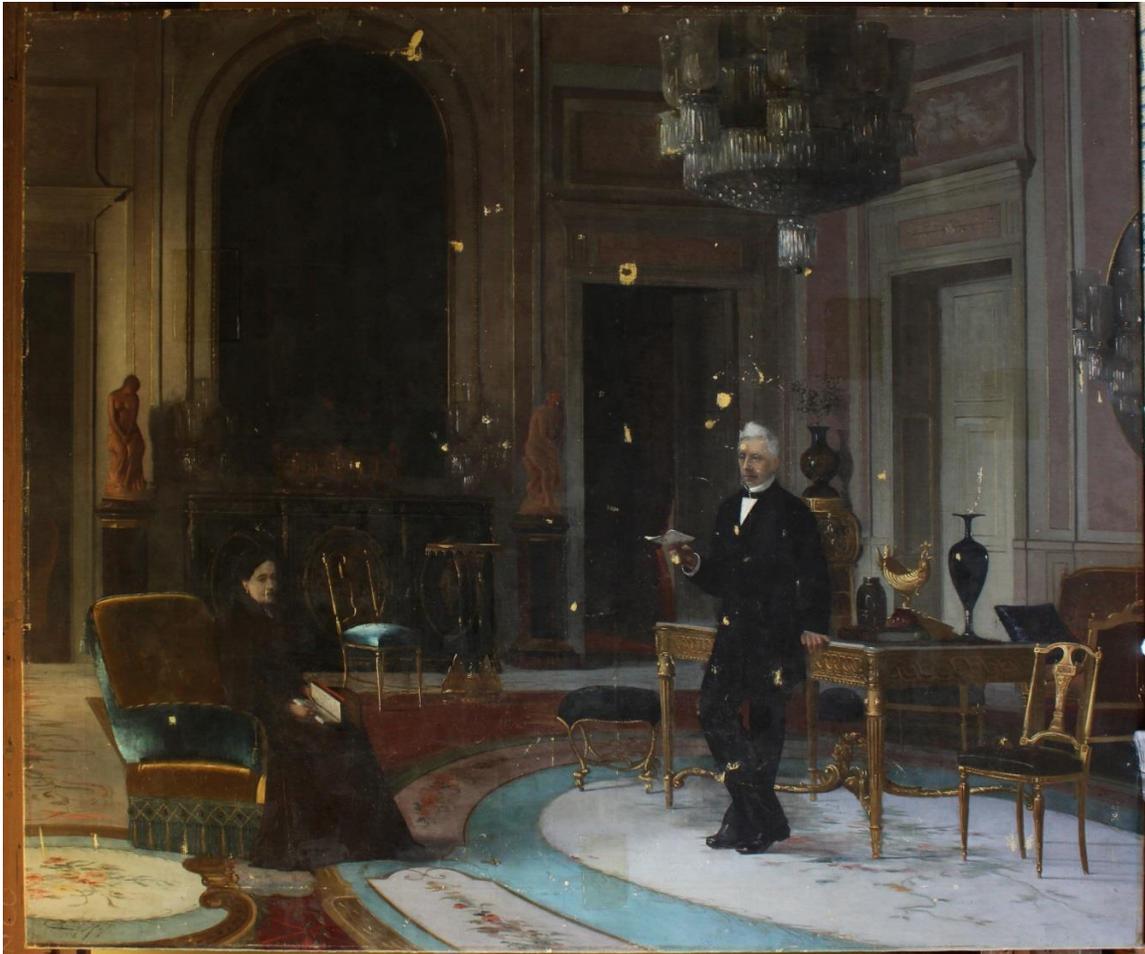
La obra después de la remoción de barniz y repintes, se observan los faltantes de capa pictórica

Se nivelaron los faltantes de las orillas con una pasta de carbonato de calcio y cola de conejo.

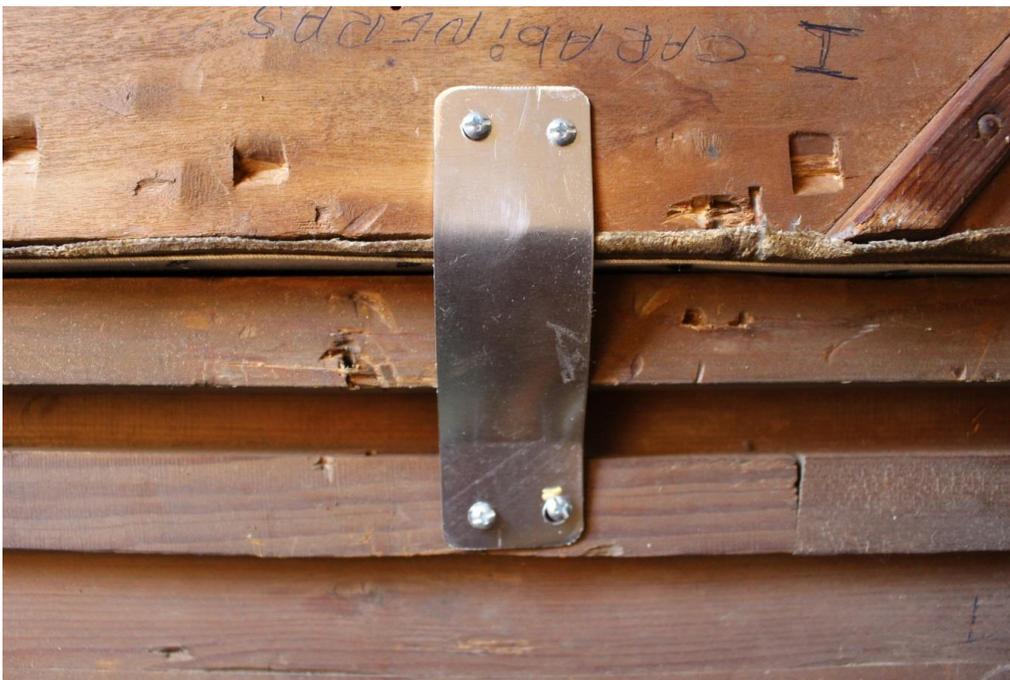
Sistema de montaje del marco
