Presidencia de la República
Departamento de Patrimonio Cultural
Área de Conservación y Restauración

Nº Inventario	26823
Otros

Ficha Estado de Conservación Metal

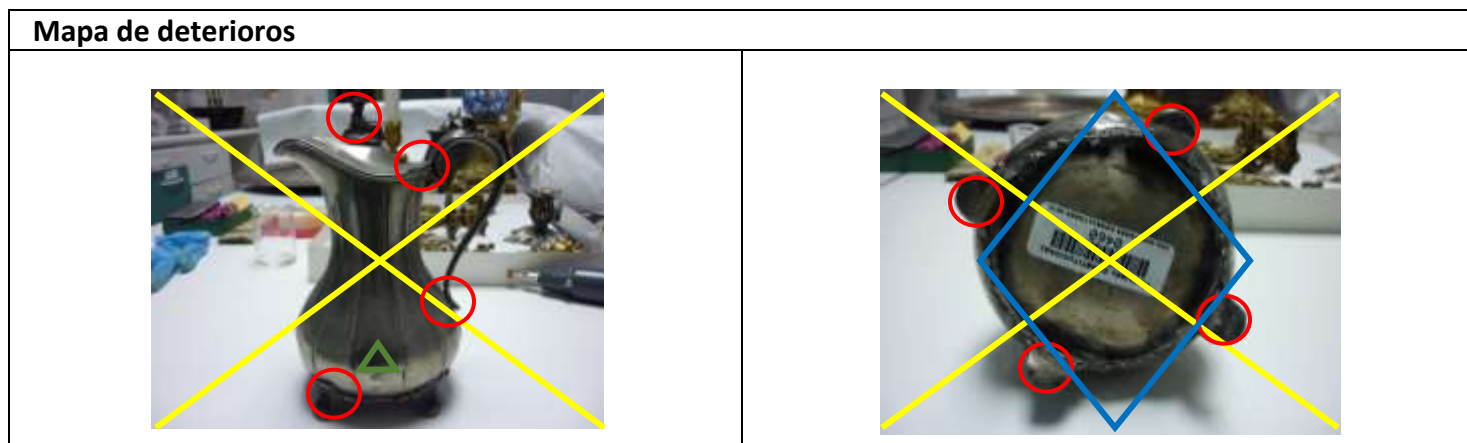
Suciedad superficial

Residuos de limpiador abrasivo

Oxidación

Golpe

Tipo de deterioro	%	Ubicación y características
	Suciedad	100%	Suciedad superficial en toda la pieza. Además excrecencias de residuos de producto de limpieza depositado en diversas áreas de la pieza
	Fragmentación		
	Faltantes		
	Fisuras		
	Perforación		
	Ensamblados deteriorados		
	Descohesión		
	Inestabilidad		
	Sulfuración		
	Corrosión		
	Oxidación		
	Concreciones	25%	En zonas específicas se encuentran residuos de limpiadores abrasivos
	Ataque biológico		
	Deyecciones		
	Marcas/ rayaduras		
	Desgaste		
	Abrasión	10%	En algunas de las zonas de la obra y principalmente en la base, de ella presente en forma de manchas más oscurecidas y de superficie más ásperas
	Golpe	8%	En una de las zonas inferiores presenta un golpe
	Deformación		Tras el golpe antes mencionado se produjo una deformación o hendidura con un diámetro aproximadamente de un centímetro.
	Pulverulencia

Craqueladuras (color)		
	Desprendimientos		
	Alteración del color	100%	Se puede ver toda la pieza con un color distinto, presumiblemente producto de suciedad superficial y suciedad más adherida, residuos de material de limpieza y de abrasiones.
	Opacidad		
	Pasmado
