Presidencia de la República  
Departamento de Patrimonio Cultural  
Área de Conservación y Restauración

## Ficha Estado de Conservación Metal

<b>Identificación de la Obra</b> Original <input type="checkbox"/> Reproducción <input type="checkbox"/> Otro <input type="checkbox"/>	<b>Nombre Común:</b> Lámpara	
	<b>Título:</b> Lámpara de cristal <b>Asignado</b> <input type="checkbox"/> <b>De fabrica</b> <input type="checkbox"/> <b>Original</b> <input type="checkbox"/> <b>Por tradición</b> <input type="checkbox"/> <b>Otro</b> <input type="checkbox"/>	
	<b>Creador:</b> Desconocido <b>Atribuido</b> <input type="checkbox"/> <b>Original</b> <input type="checkbox"/> <b>Otro</b> <input type="checkbox"/>	
<b>Ubicación</b> Salón <input type="checkbox"/> Deposito <input type="checkbox"/> Otro <input type="checkbox"/> Préstamo <input type="checkbox"/>	<b>Procedencia o lugar de creación:</b> Desconocido <b>Sello</b> <input type="checkbox"/> <b>Cuño</b> <input type="checkbox"/>	
	<b>Fecha de creación:</b> Desconocido	
<b>Tipo de objeto</b> Doméstico <input type="checkbox"/> Decorativo <input type="checkbox"/> Etnográfico <input type="checkbox"/> Artesanía <input type="checkbox"/> Religioso <input t

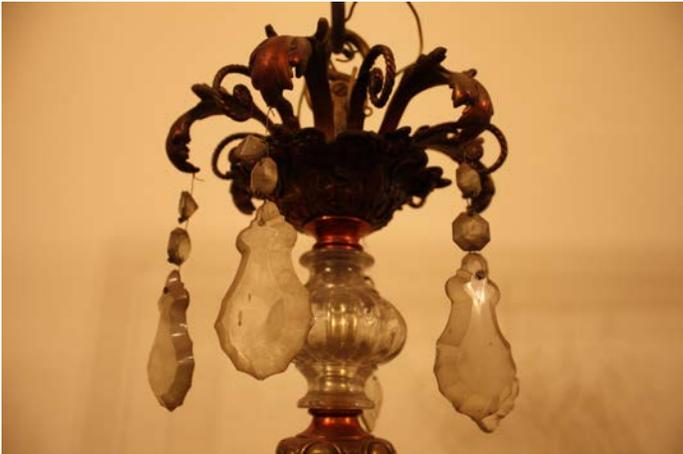
Remate superior, mostrando cristales opacos y oscurecidos por suciedad superficial.

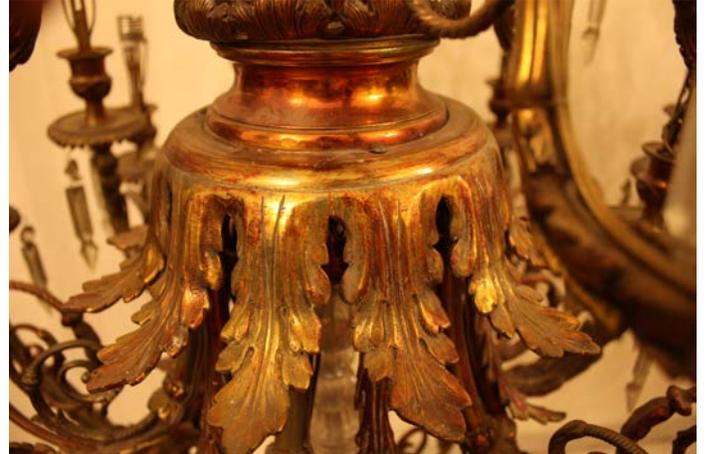
Suciedad superficial sobre el eje.

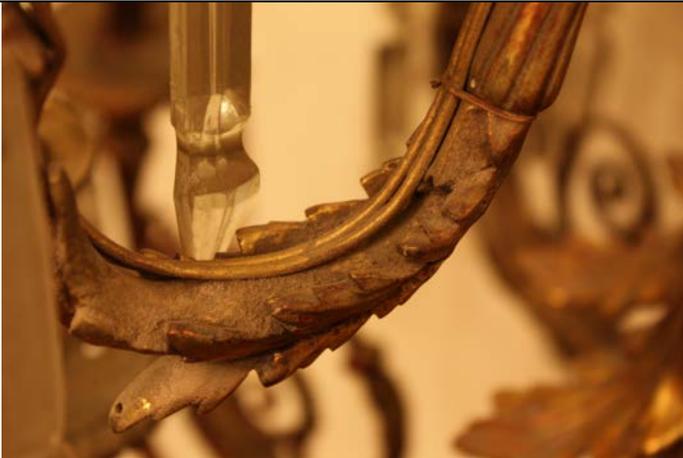
Acumulación de polvo sobre uno de los brazos.

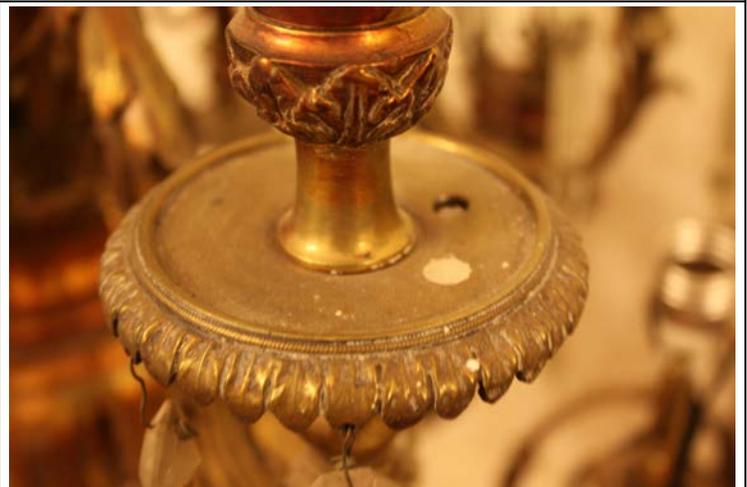
Plato con salpicaduras de pintura y polvo.

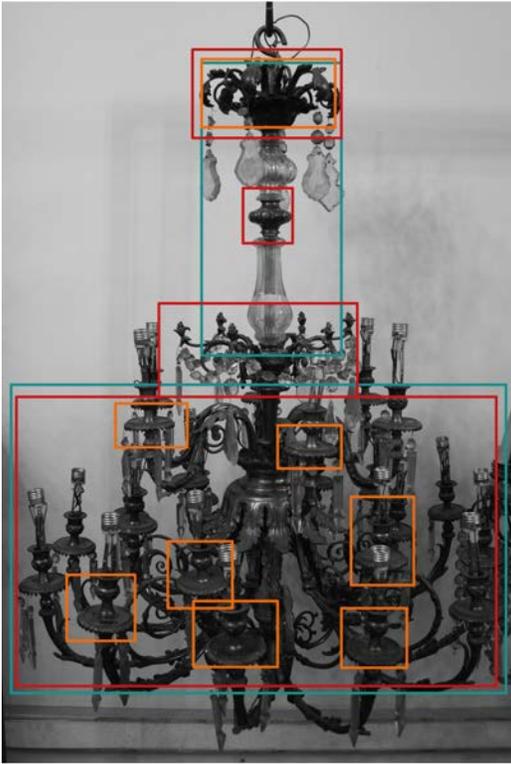
### MAPA DE DETERIOROS

- Polvo superficial
- Oscurecimiento y opacado del metal
- Manchas de pintura
- Manchas del metal
- Rayaduras del metal

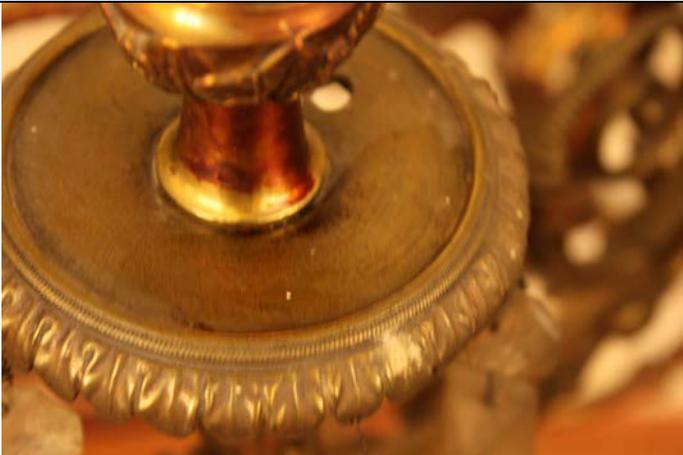
Cata de limpieza sobre plato.

**Martes 13 de diciembre.** Se realiza limpieza mecánica con brochas y pinceles de forma generalizada. Se ejecuta cata de limpieza sobre uno de los platos con la solución de citrato de amonio, obteniendo resultados positivos al lograr la remoción de la suciedad superficial sin alterar la pátina rojiza aplicada al metal. Por tanto se da inicio a los trabajos de limpieza química de la lámpara comenzando por los brazos.

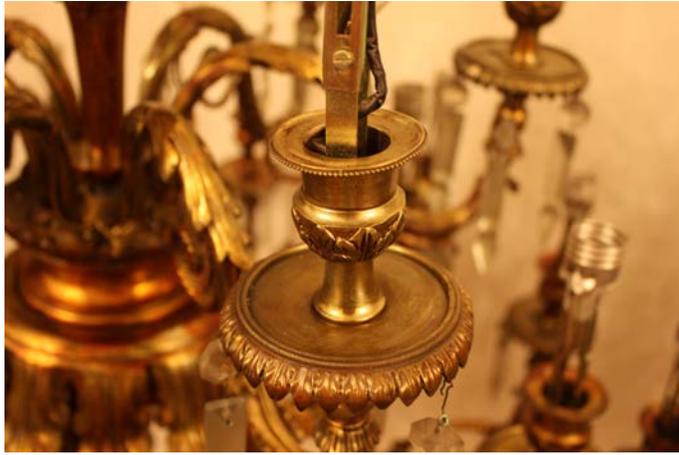
Detalle de plato tras limpieza química

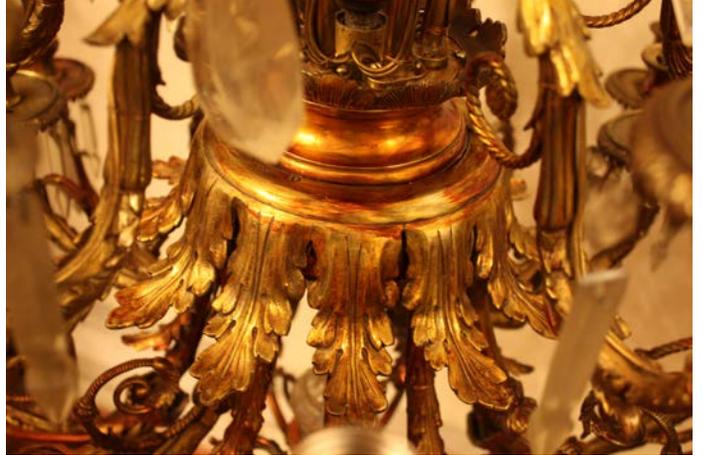
Detalle de eje tras limpieza química

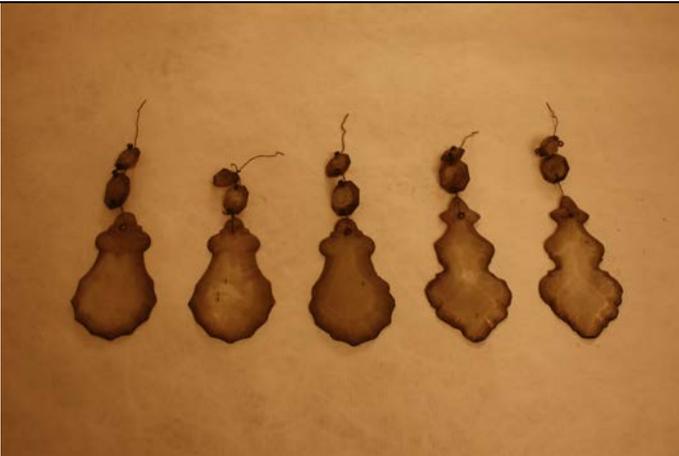
Lágrimas de cristal, previas a intervención

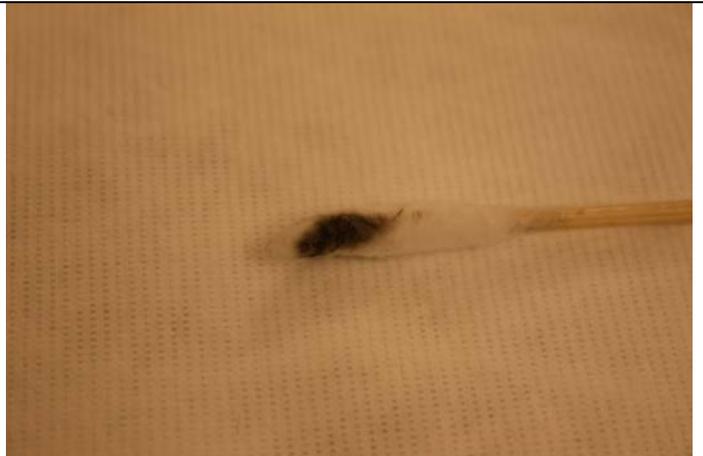
Cata de limpieza química sobre los cristales

**Jueves 15 de diciembre.** Finaliza la limpieza química del metal. Se procede a desmontar lágrimas de cristal de los niveles superiores de la lámpara, realizando limpieza química con la solución de etanol al 50%, siendo reincorporadas a la lámpara una vez finalizada.

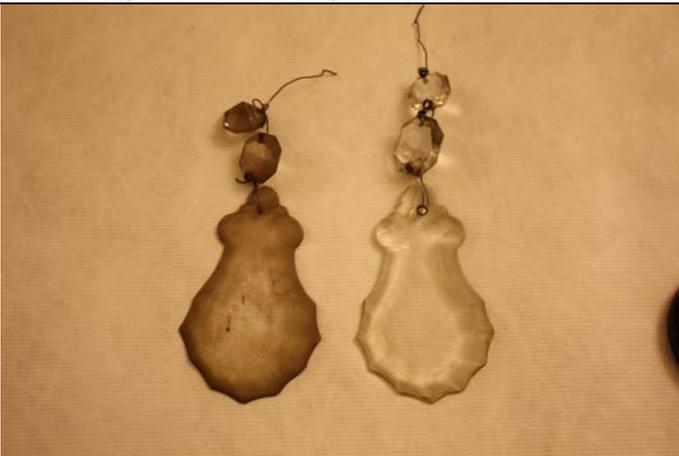
Lágrima antes y después de limpieza química

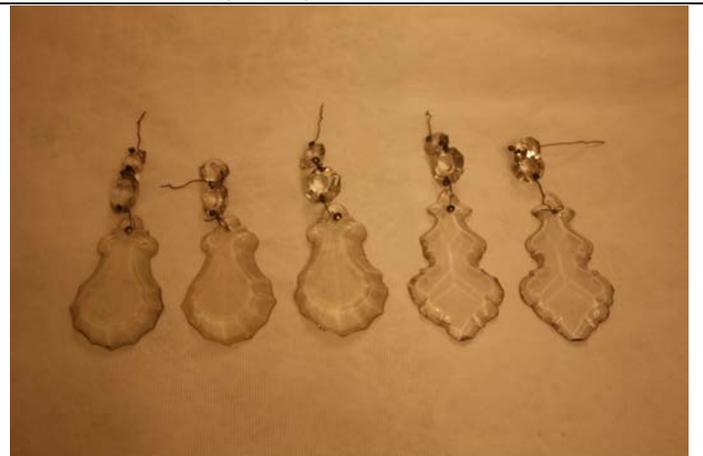
lágrimas tras limpieza química

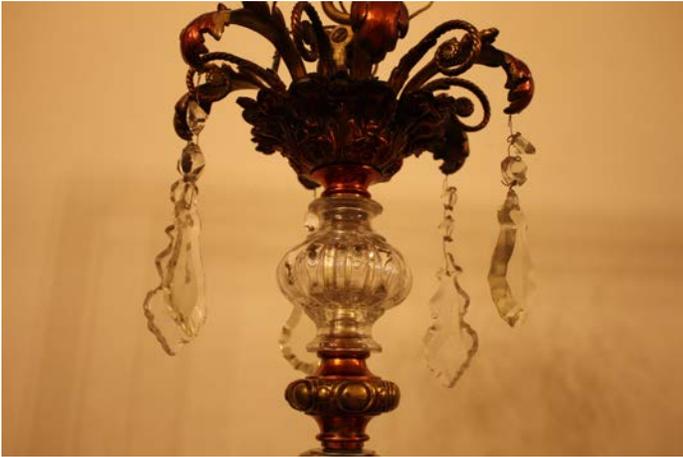
Lágrimas reincorporadas en su posición original

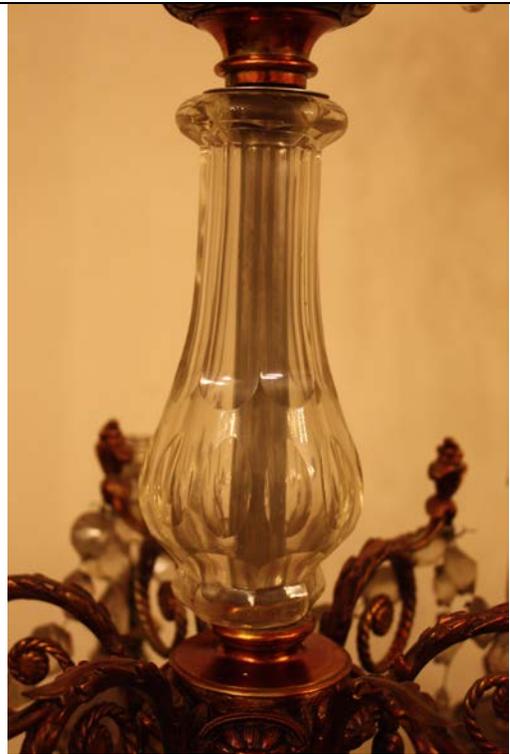
Detalle de eje tras limpieza química
