## **INFORME DE RESTAURACIÓN Y CONSERVACION**

**“PAISAJE CORDILLERANO”**

**LUIS STROZZI**

Rancagua, Noviembre de 2014

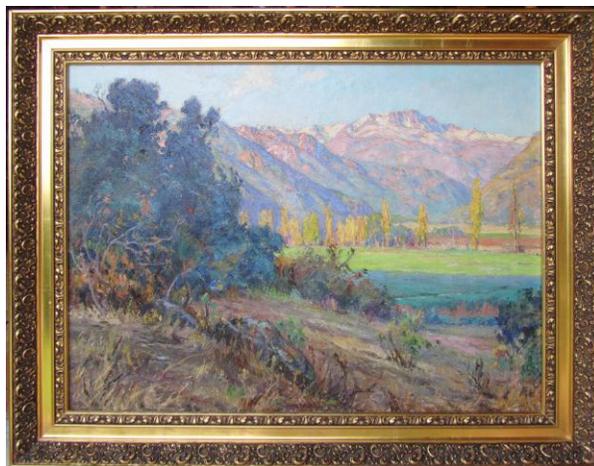
Anverso antes del tratamiento

La obra presenta un buen estado de conservación general. El marco se encuentra en perfecto estado, sólo se observa un poco de suciedad en el reverso y entre las molduras. El bastidor es de buena calidad. El soporte tiene buena tensión y no presenta daños. Al igual que el marco, sólo existe suciedad en el reverso y en el espacio entre soporte y bastidor. Las tachuelas que unen la tela al bastidor se encuentran oxidadas, lo que por ahora no ha dañado los bordes de tensión. La base de preparación y capa pictórica están estables y tienen buena adherencia. Se observan pequeñas zonas de delgadas craqueladuras en la capa pictórica de la zona del cielo. Además hay dos pequeñas zonas faltantes, una a la izquierda en la zona del árbol, que involucra la base de preparación y la capa pictórica. Y otra a la derecha, en la zona del cielo, que se encuentra repintada. La capa de protección presenta suciedad adherida y amarillamiento leve, que oscurecen los colores, principalmente en el cielo.

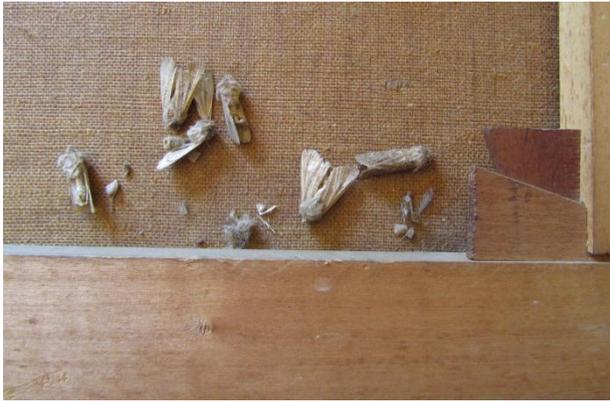
Se realiza una limpieza mecánica de la suciedad depositada en el reverso del cuadro utilizando brocha suave y aspiración. En el espacio entre el soporte y el listón inferior del bastidor se encontraron muchos restos de polillas.

Polillas bajo el bastidor de la obra

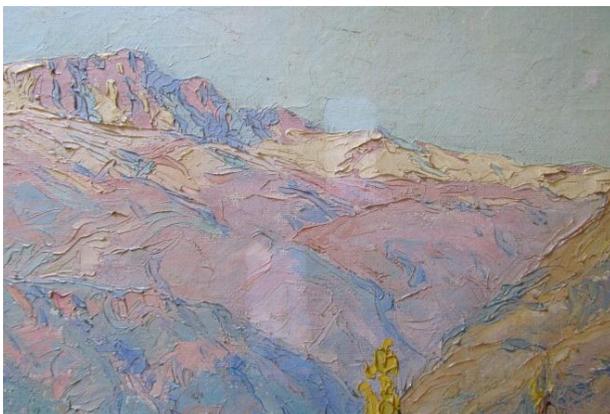
Ventanas de limpieza

Previo a la limpieza de la suciedad adherida y el barniz oxidado se hacen pruebas de solventes para determinar la solución apropiada, sin dañar la capa pictórica. En este caso, como la capa de suciedad adherida es delgada, se realiza solo una fase de limpieza con acetona 100%, la que elimina suciedad y barniz, restituyendo de esta manera la luminosidad de la obra.

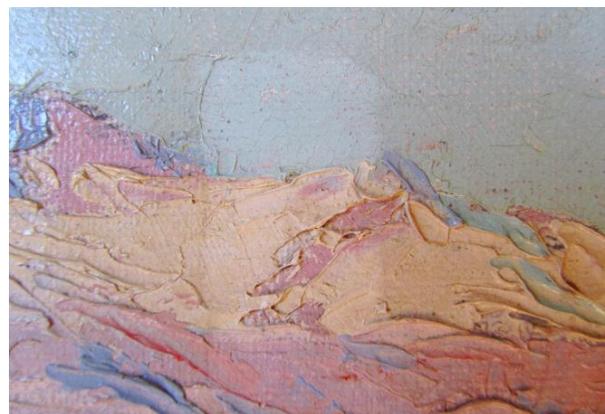
Limpieza zona del cielo y cordillera

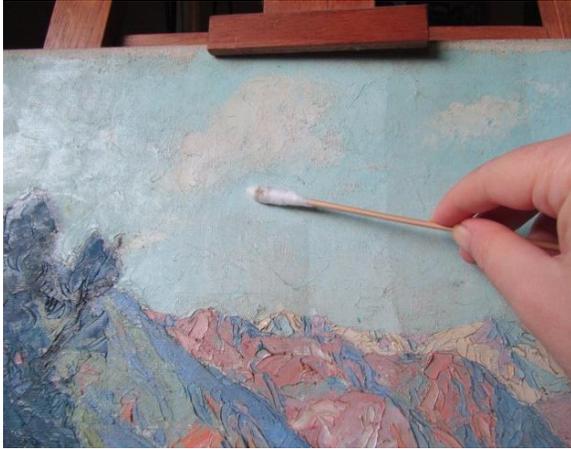
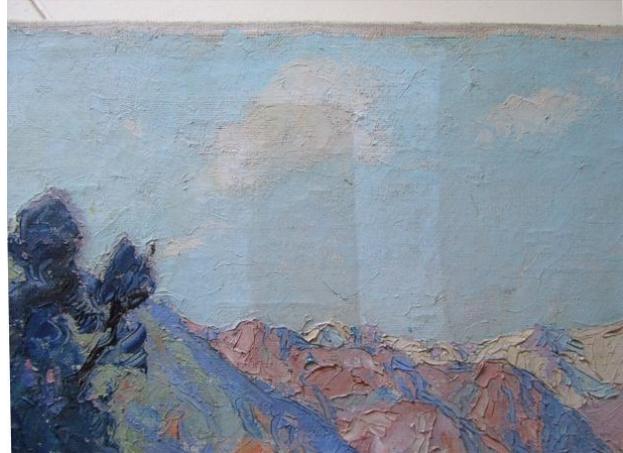
Avance de la remoción de suciedad adherida y barniz

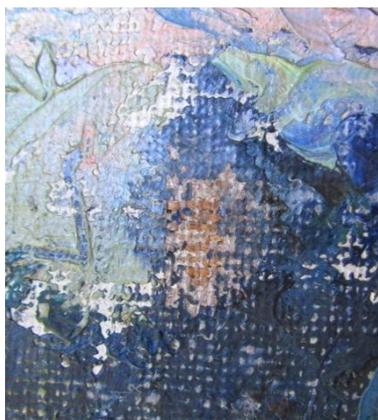
Faltante antes del tratamiento

La nivelación o resane de la faltante se realiza para igualar la superficie de la obra en la zona dañada. Para esto se utiliza una pasta de carbonato de calcio aglutinado en cola de conejo.

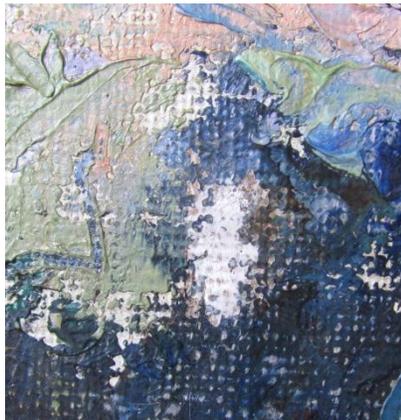
Resane sobre faltante

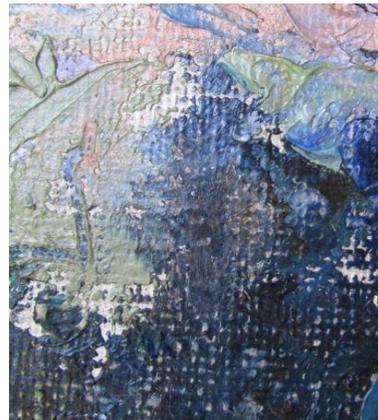
Faltante después del tratamiento

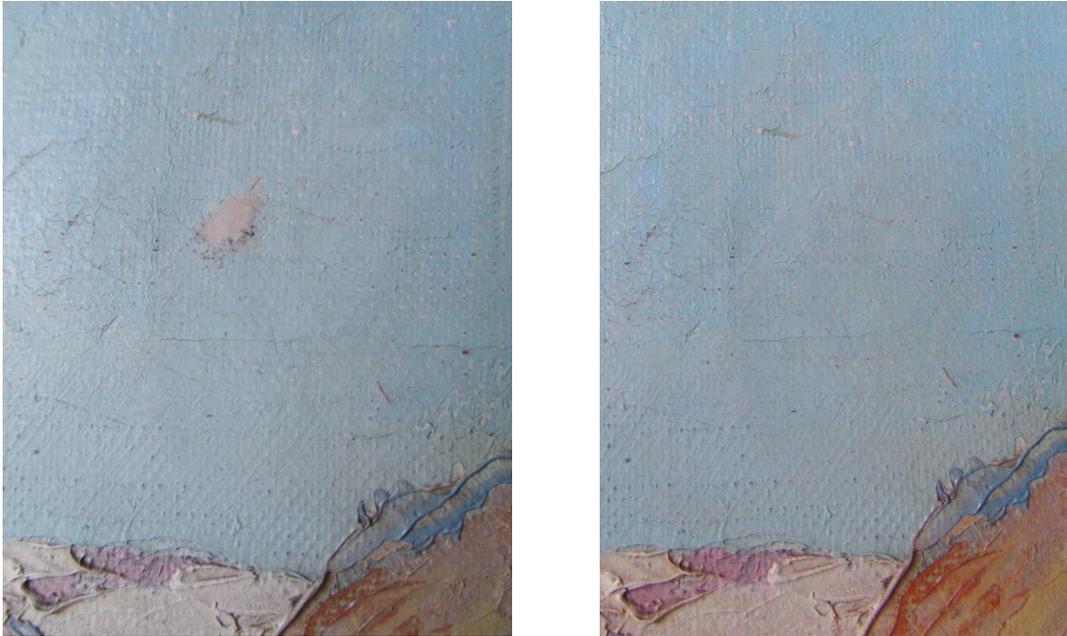
Faltante antes y después de la reintegración

Para integrar ópticamente las pequeñas faltantes se realiza reintegración de color con pigmentos Maimeri Restauro aplicados con pinceles muy finos.

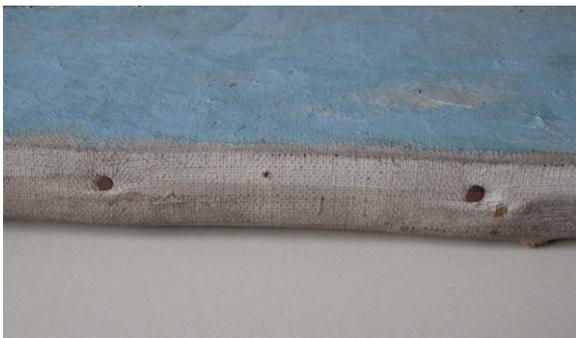
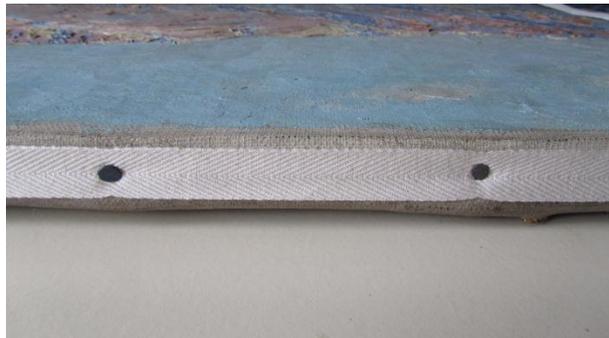
Cambio de tachuelas y aplicación de cinta espiga

Las tachuelas oxidadas pueden provocar la degradación de la tela, es por eso que se cambian por tachuelas nuevas y se interpone una cinta espiga de algodón entre estas y todo el perímetro de la obra para proteger el borde de tensión.

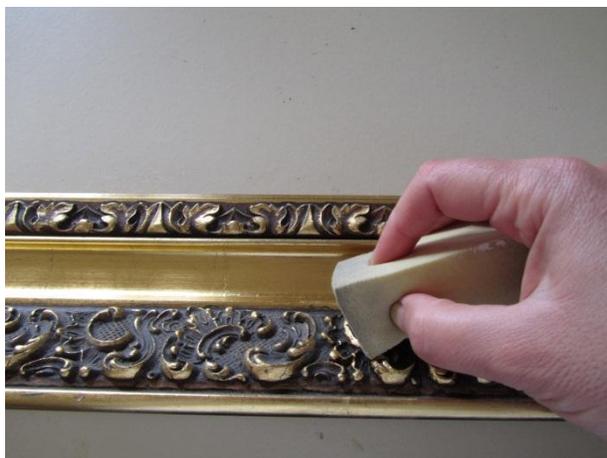
Limpieza del marco

La limpieza de la suciedad del marco se realizó primero con una brocha suave y luego mediante una esponja de alta densidad humedecida en agua destilada.

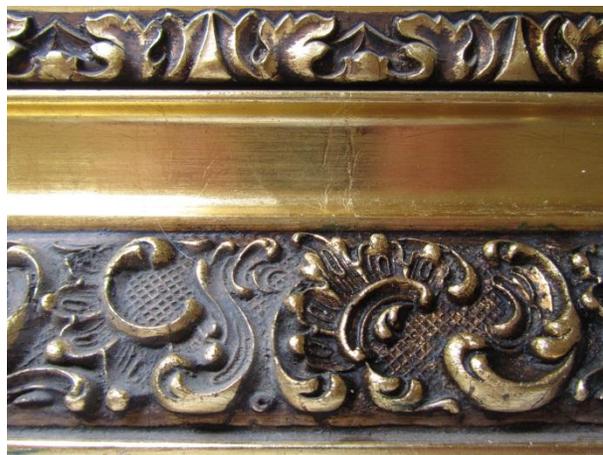
Antes y después de la limpieza
