FICHA CLÍNICA PINTURA

PROPIETARIO	PRESIDENCIA DE LA REPÚBLICA	Examen realizado por	Rodrigo Pino Rojas
		Fecha del examen	19 de octubre 2015
Nº INVENTARIO	8869	Ingreso a taller	19 de octubre 2015
PROCEDENCIA	Oficina Gabinete Presidencial	Salida de taller	13 de noviembre 2015

TITULO		Primera Escuadra					
AUTOR		Victor N. Román					
Tipo De Objeto	Pintura		Firma	Si	X	No	
	Técnica	Óleo sobre tela		Ubicación			
Tema	Marina		Material, Color		Oleo rojo		
Descripción formal			Trascripción		Victor N. Román		
La obra presenta cuatro barcos a vela en mar abierto, en primer plano y al centro se aprecia el barco de mayor tamaño y a sus costados , tres barcos más pequeños, la escena presenta un cielo nuboso.			Fecha		No aparece		
			Inscripciones, etiquetas, timbres				
			Inscripción con tinta: 12526 (bastidor)				
			Inscripción con tinta: 8869/01 (bastidor)				
			Inscripción con tinta: D.A. 014-95 (bastidor)				
			Etiqueta de tela: Nª 8869/01 (bastidor)				
			Etiqueta metal: 12526 (marco)				
Formato	Rectangular horizontal						
Dimensiones (cms)	Alto	87 cm.	Ancho	131 cm.

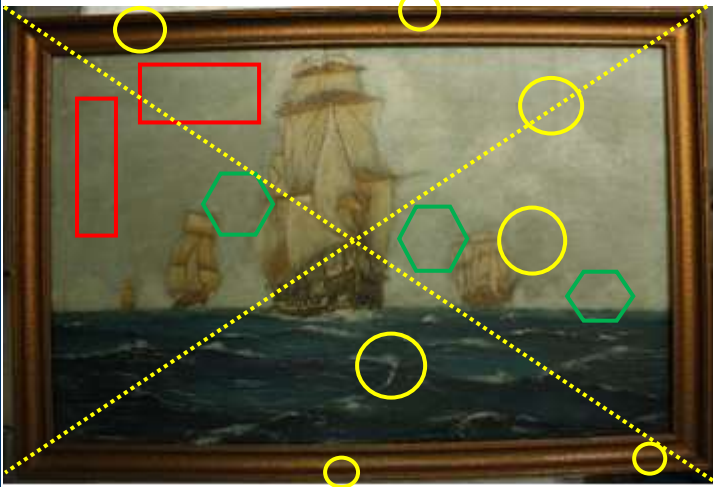
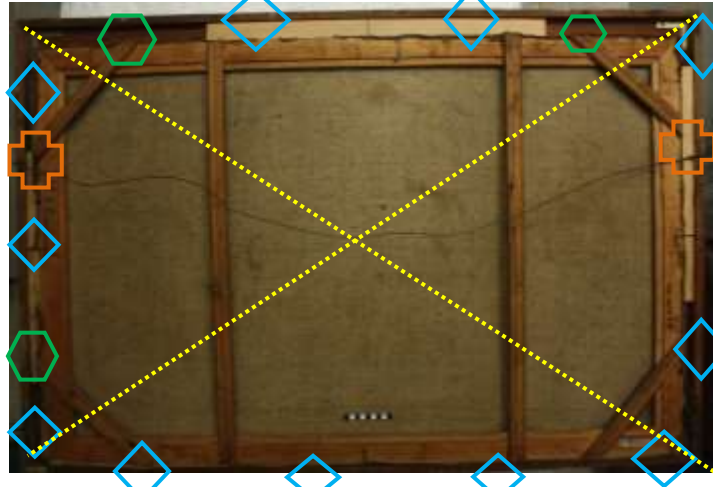
ANVERSO	REVERSO

La obra se encuentra en estado de conservación regular, presenta suciedad superficial generalizada por anverso y reverso, en intersticios de bastidor y marco. La capa pictórica presenta suciedad, manchas, abrasión y repintes. El bastidor se encuentra en buen estado de conservación. El marco se encuentra en regular estado de conservación, presenta abrasión en acabado, en anverso presenta manchas, orificios y rasgaduras.

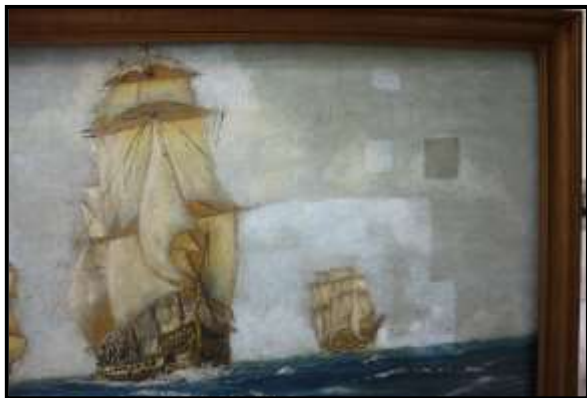
Imagen N°1

Imagen N°1, se aprecian las distintas capas de suciedad en el proceso de remoción, el cuadrado más oscuro es un testigo del estado en el que se encontraba la obra al ingreso al taller.

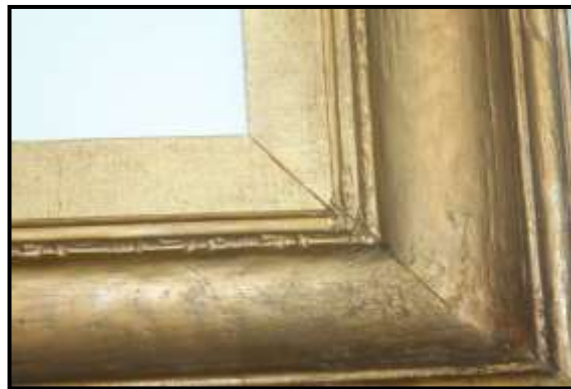
Imagen N°2

Imagen N°2, detalle del agregado en la parte interior del marco, realizado en cartón piedra, adherido con PVA y pintado con acrílico dorado imitando el color original del marco.

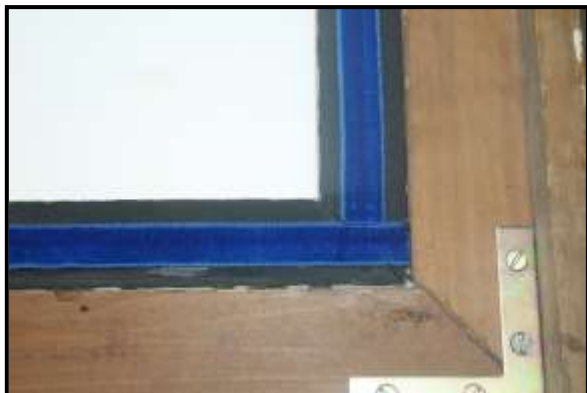
Imagen N°3

Imagen N°3, detalle de reverso del marco, se aprecia el agregado en la parte interior, pintado negro con acrílico para evitar la migración de acides del cartón hacia la obra, se agregó además una cinta de terciopelo para evitar roces con la capa pictórica.

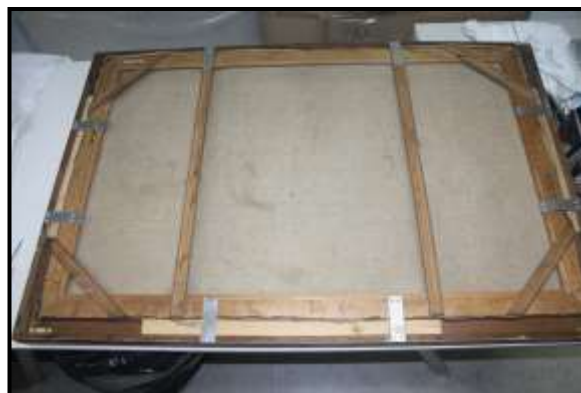
Imagen N°4

Imagen N°4, montaje de marco a la obra, se eliminaron los clavos que presentaba antes del tratamiento y se montó con placas de aluminio y tornillos.

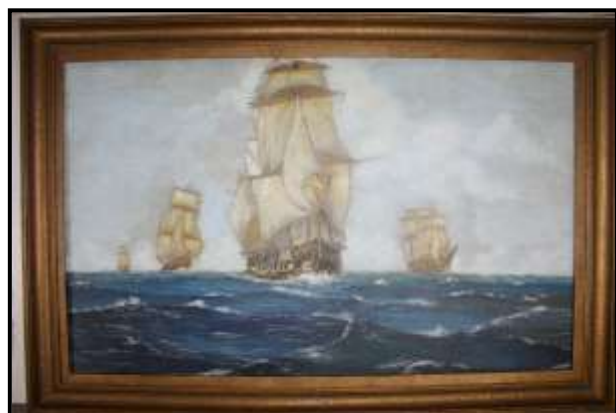
Imagen N°5

Imagen N°5, anverso de la obra luego de los tratamientos.
