## **INFORME DE RESTAURACIÓN Y CONSERVACIÓN**

DE LA PINTURA

**“COMPOSICIÓN”**

**LAURA RODIG**

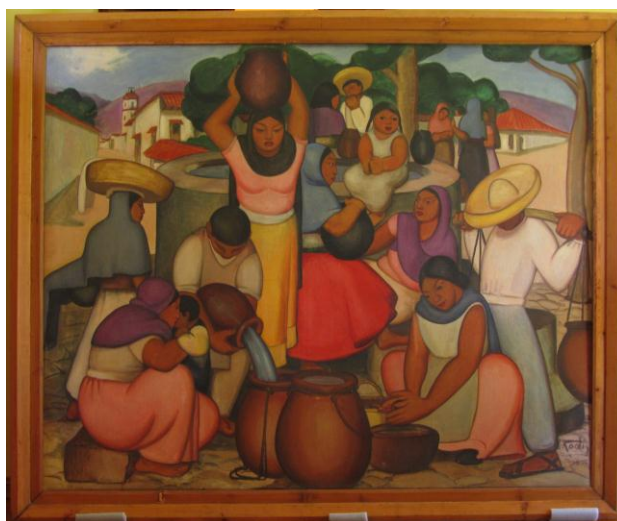
Anverso antes del tratamiento

Su estado de conservación es regular debido a las múltiples abrasiones y faltantes que se observan en distintas zonas de la superficie, resultado de una mala manipulación de la obra. Además presenta una capa de suciedad adherida que oscurece y resta saturación a los colores.

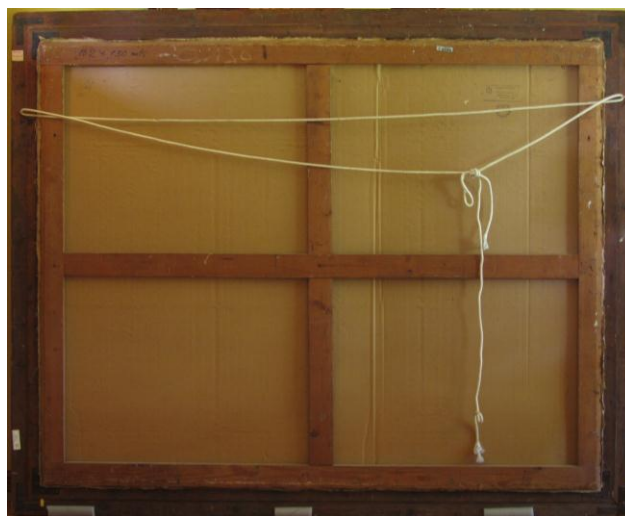
Reverso antes del tratamiento

Se encuentra en buen estado, sin embargo el problema es el cartón que tiene al reverso como soporte auxiliar. El montaje no es el original de la obra, lo que se puede observar en los agujeros de tachuelas que presentan los bordes de tensión, que no corresponden al montaje actual. Este cartón no está cumpliendo ninguna función útil y, al ser un material inestable y ácido, constituye un riesgo para la buena conservación del soporte tela.

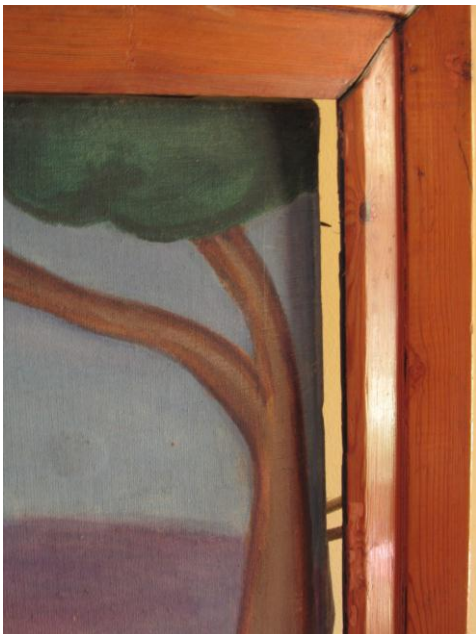
Se encuentra en buen estado de conservación pero su sistema de montaje a la obra es defectuoso. Los clavos no logran sujetar el bastidor, el que se encuentra separado del marco y suelto, con riesgo de caer.

Separación entre el marco y la obra

La obra se separa del marco retirando los clavos, para poder seguir con los tratamientos y al final volver a montarlo con un mejor sistema.

Para montar la obra en el marco se utilizaron ángulos de metal, atornillados al bastidor (varios por lado)

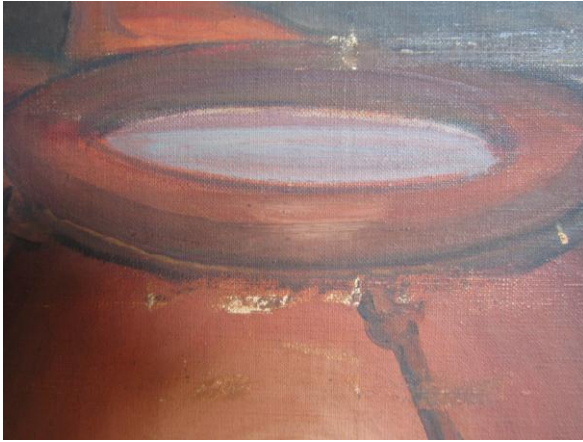
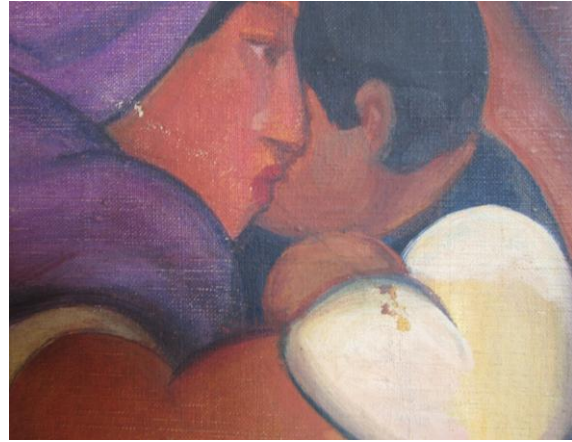
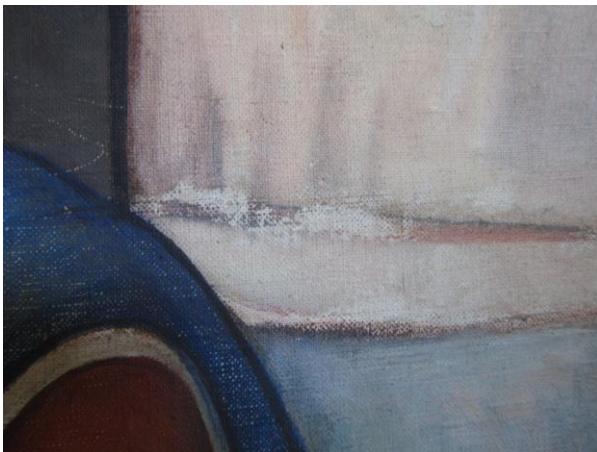
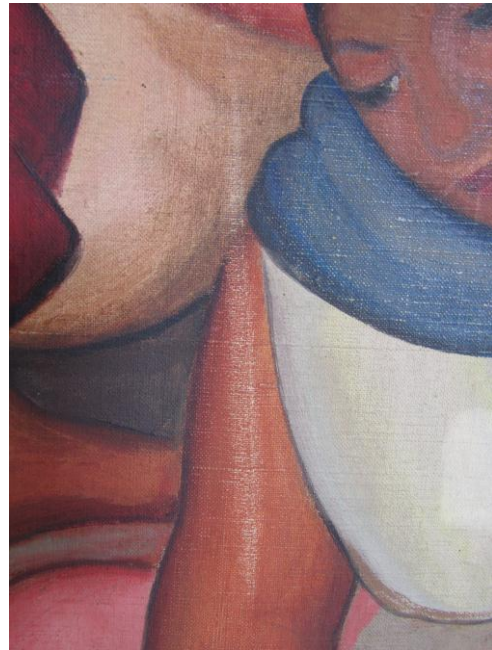
Detalles de faltantes y abrasiones en la capa pictórica.

Tratamiento que consiste en completar las zonas faltantes y abrasionadas y de esta manera permitir realizar una lectura completa de la obra.

En las zonas faltantes y abrasiones se reintegró el color utilizando pigmentos al barniz Maimeri.

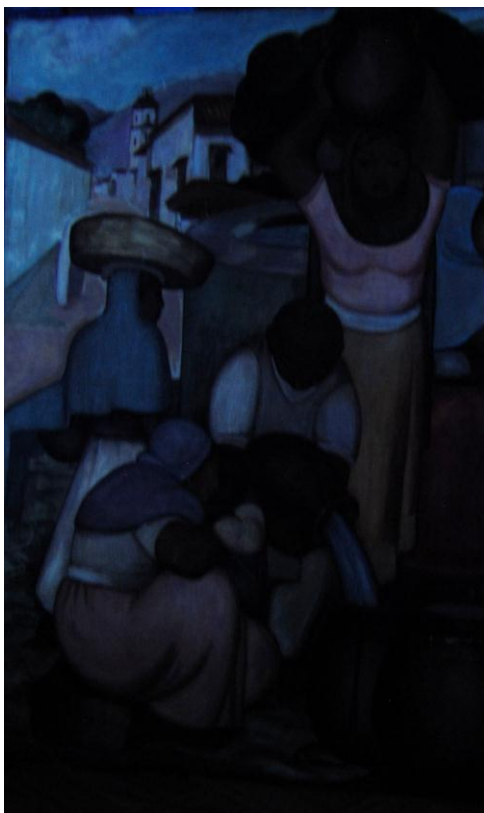
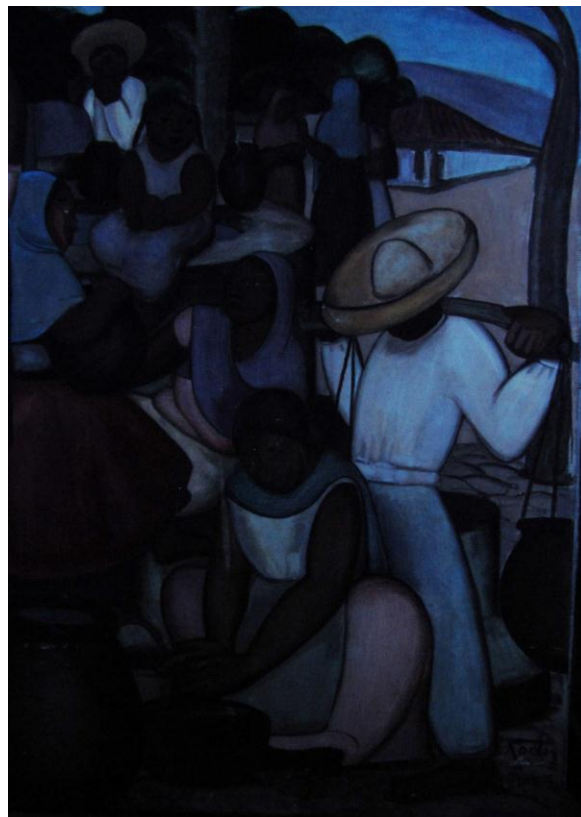
La observación de la obra con luz Ultravioleta, en este caso, no reveló presencia de intervenciones anteriores en la capa pictórica.

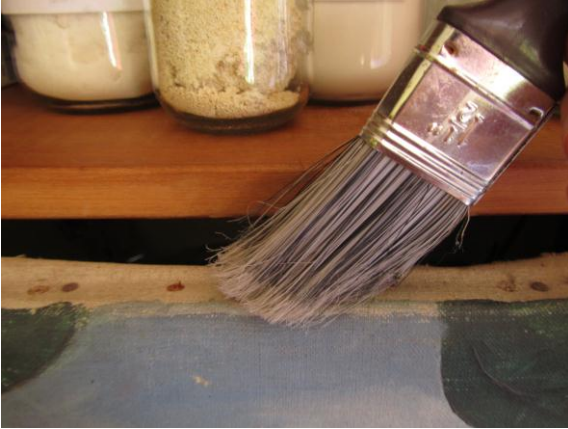
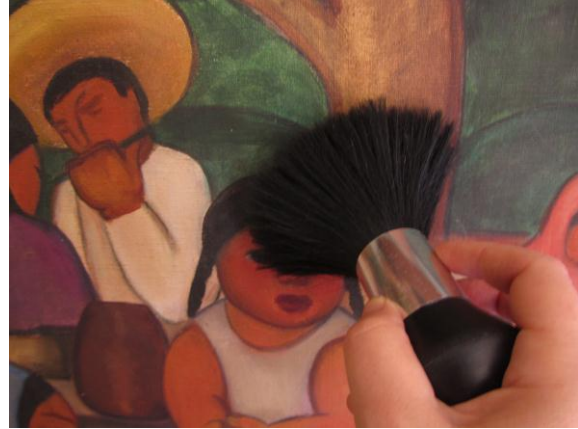
Limpieza mecánica superficial

Con brochas suaves se remueve el polvo depositado en la superficie, principalmente en el borde superior e inferior del bastidor.

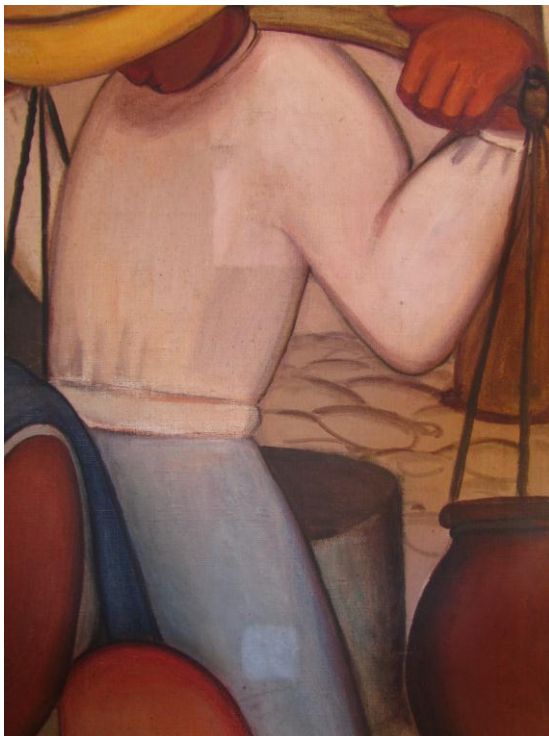
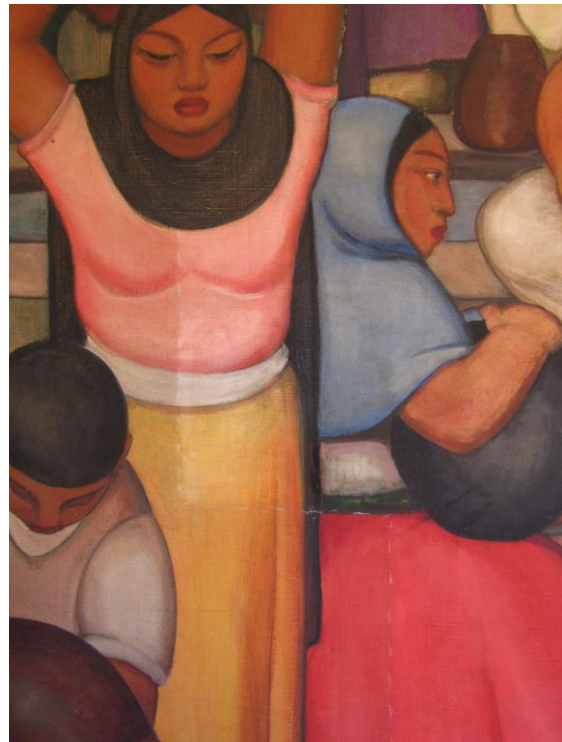
Detalles del proceso de limpieza

Luego de realizar un test de solventes se decide remover la suciedad adherida con citrato de triamonio al 5%, enjuagando con agua destilada. La limpieza se realiza frotando la superficie con pequeños hisopos de algodón embebidos en el solvente.

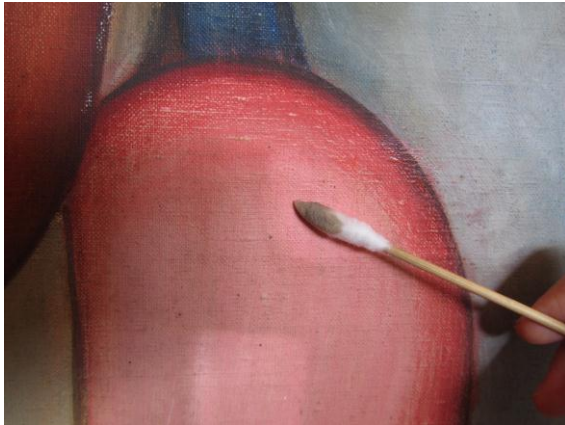
Limpieza de suciedad adherida

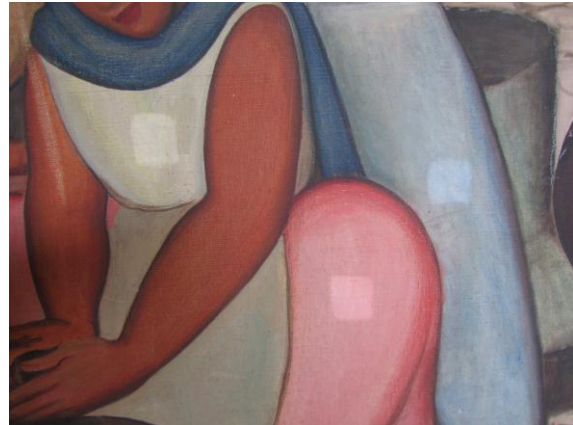
Ventanas de limpieza

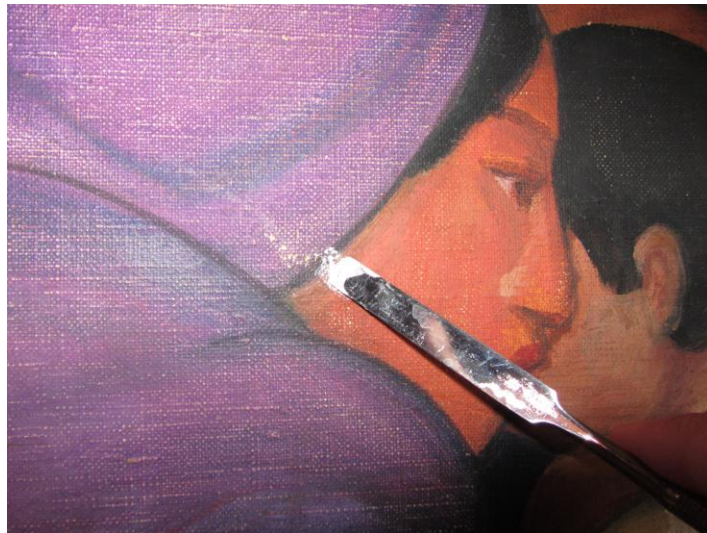
Resane en zona faltante

La nivelación de faltantes solo se realizó en algunas zonas, ya que en general son abrasiones que no presentan desnivel. Se utilizó una pasta de carbonato de calcio aglutinado en cola de conejo aplicada con espátula.

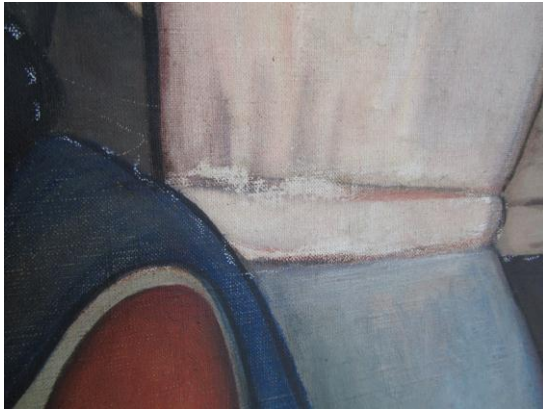
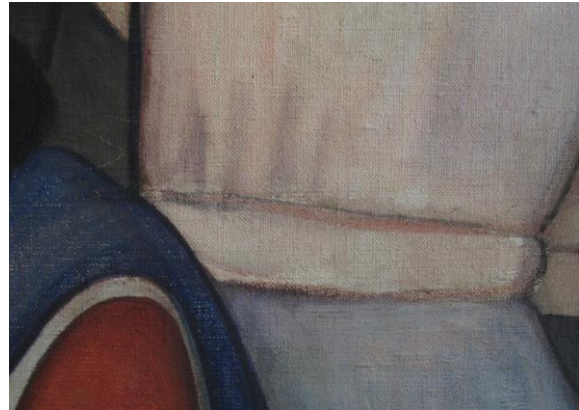
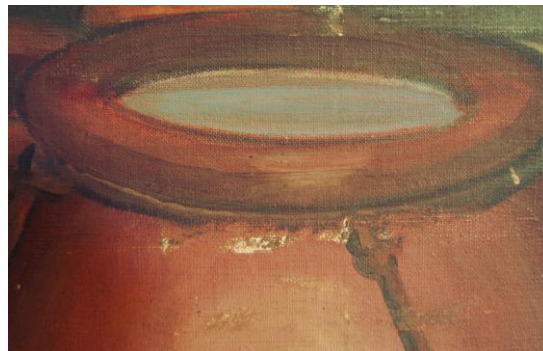
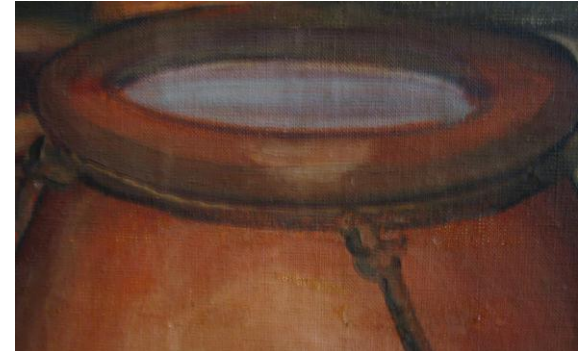
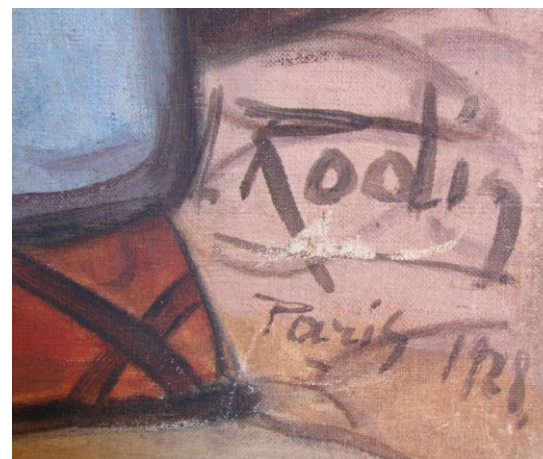
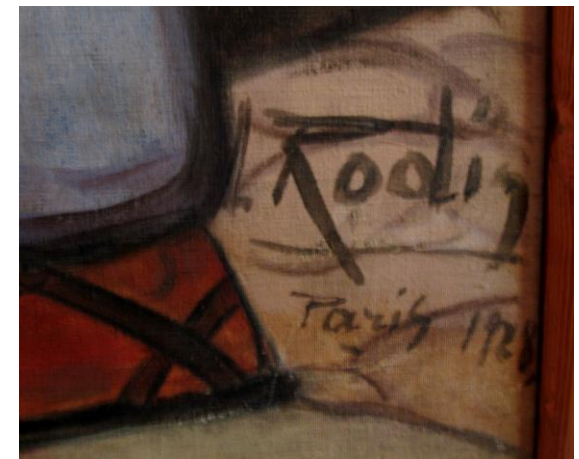
Antes de la reintegración

Después de la reintegración

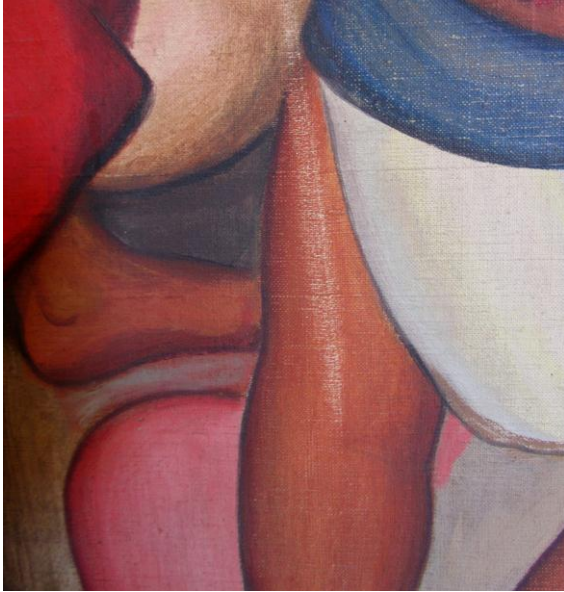
Antes de la reintegración

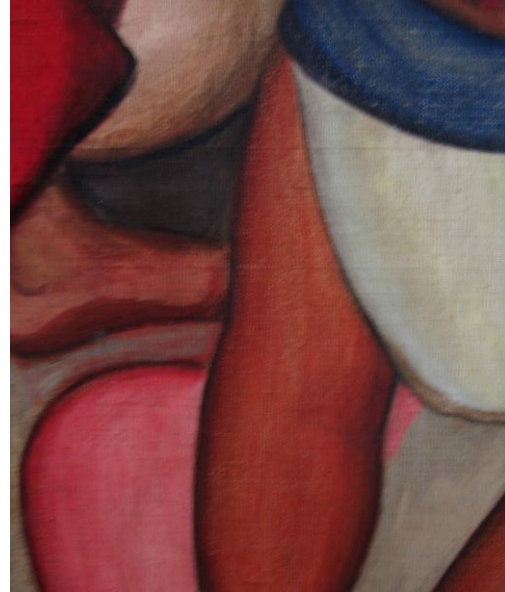
Después de la reintegración

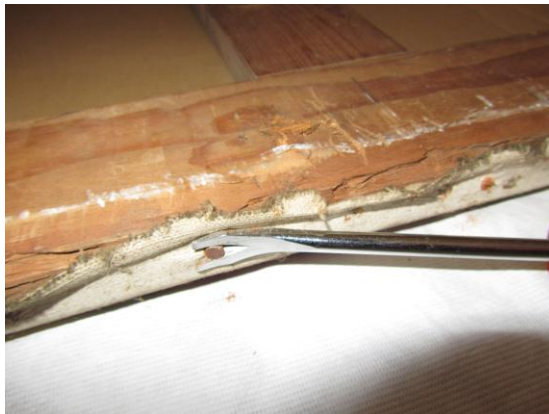
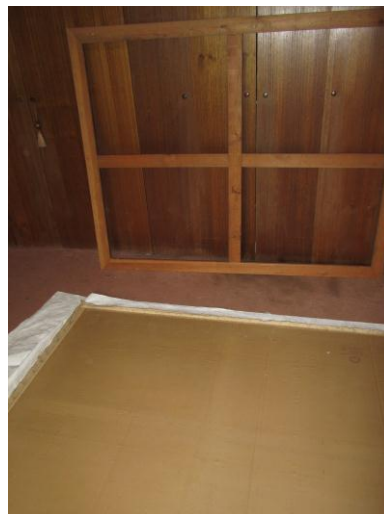
Desmontaje del bastidor

En una superficie horizontal, removiendo las tachuelas se separa el bastidor de la tela. En seguida se retira el cartón que cubría el reverso. En las orillas del soporte se observa gran cantidad de suciedad, la que es removida con una brocha suave y aspiradora.

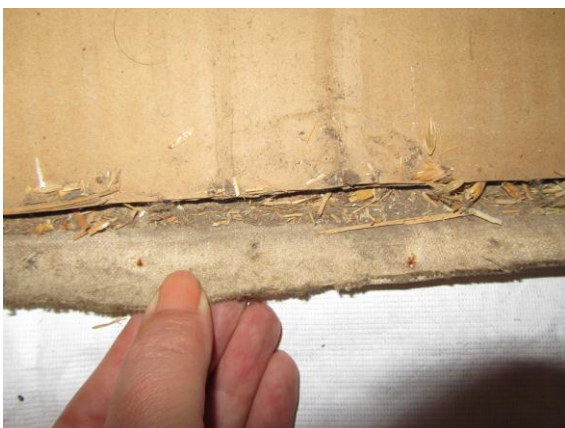
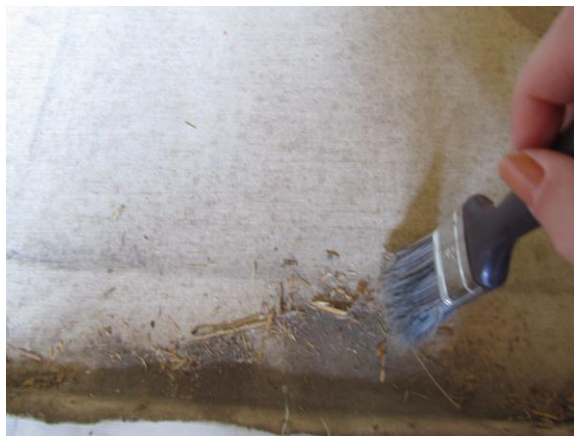
Suciedad en las orillas del soporte

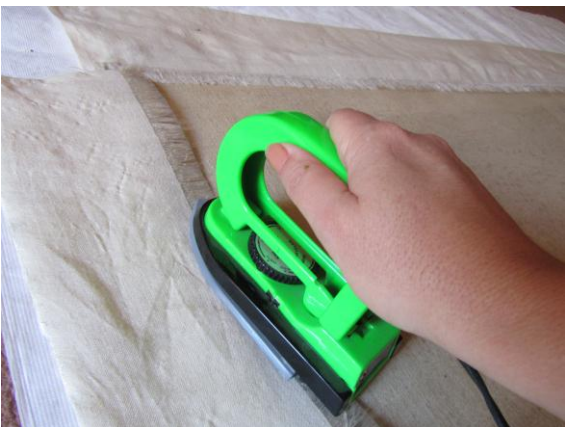
Adhesión de bandas de tensión

Se confeccionaron bandas de tensión con tela de lino crudo, desflecando una de las orillas para evitar que se marque al adherirla al soporte. Las bandas fueron adheridas con BEVA film, adhesivo que se activa con calor mediante el uso de una plancha.

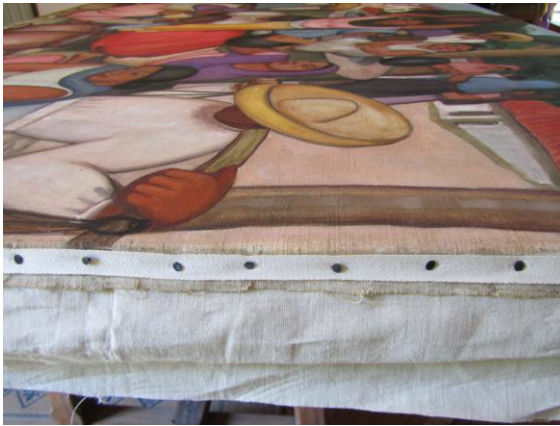
Montaje en el bastidor

El bastidor no necesitó ser arreglado debido a que al retirar en cartón se descubrió que sí tenía chaflán. Entonces, se tensó nuevamente la obra en el bastidor utilizando tachuelas y e

interponiendo una cinta de algodón entre estas y el borde. La tela sobrante de las bandas de tensión se fijaron al reverso del bastidor utilizando grapas.

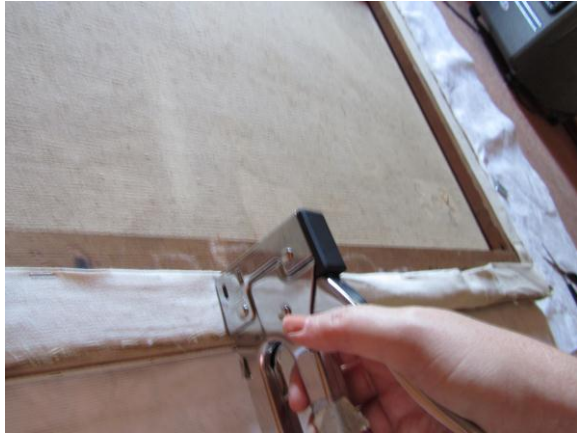
Terminación de las bandas al reverso del bastidor

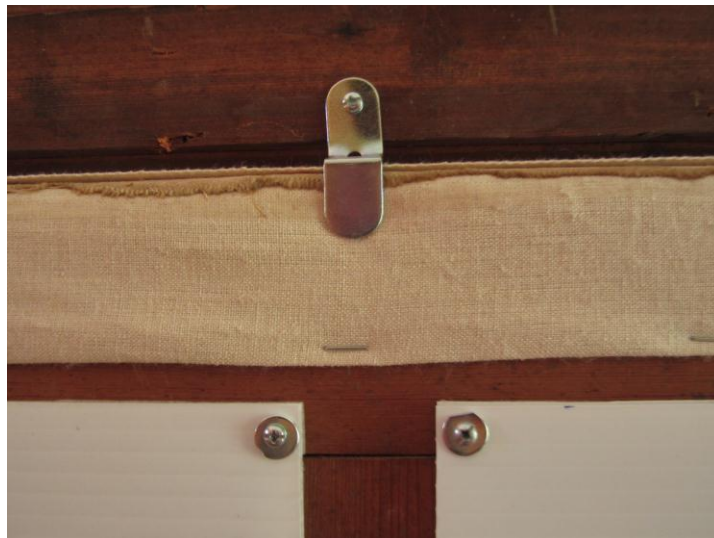
Sistema de montaje del marco.

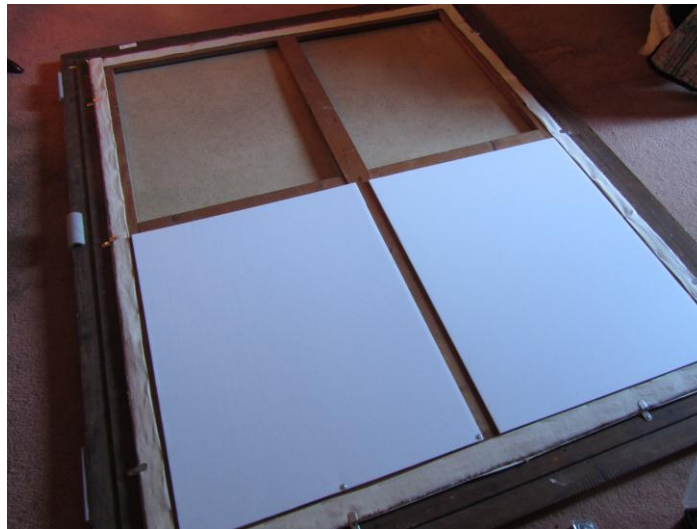
Instalación de protector de respaldo o trasera

El reverso de la obra fue cubierto con planchas de polipropileno alveolar, atornilladas al bastidor. Esto evita la suciedad en el reverso, protege el soporte de daños por golpes y disminuye los cambios bruscos de temperatura y humedad.
