FICHA CLÍNICA

PROPIETARIO	MUNICIPALIDAD DE VIÑA DEL MAR	Examen realizado por	Carolina Herrera Kemp
		Fecha del examen	10 de Marzo de 2015
Nº INVENTARIO		Ingreso a taller	
PROCEDENCIA	PALACIO CERRO CASTILLO	Salida de taller

TITULO		"Pescadores "					
AUTOR		José Mongrell					
Tipo De Objeto	Pintura de caballete		Firma	Si	X	No	
	Técnica	Óleo sobre tela		Ubicación	Esquina inferior derecha		
Tema	Escena costumbrista		Material, Color	Óleo gris			
Descripción formal			Trascripción	J. Mongrell			
La escena representa una pareja de ancianos a la orilla del mar. El lleva un palo en el hombro y ella un canasto en su brazo. Delante de ellos va una niña con un canasto en la mano.			Fecha	1920			
			Inscripciones, etiquetas, timbres				
			Placa Metal: Nº91				
			Etiqueta de papel (reverso soporte): Municipalidad de Viña del Mar				
Formato			Rectangular vertical				
Dimensiones (cms)			Alto	121 cm	Ancho	105 cm	
			Etiqueta (marco): Municipalidad de Viña del Mar

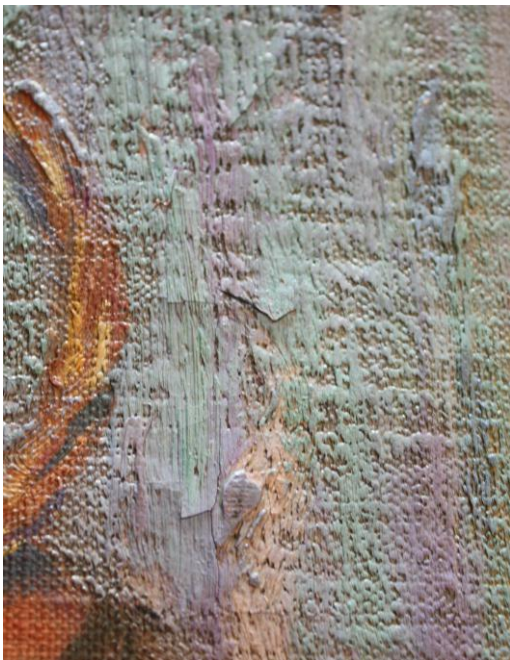
C. P. en bordes de tensión		Si		No	x	Bueno <input type="checkbox"/> Regular <input checked="" type="checkbox"/> Malo <input type="checkbox"/> Muy malo <input type="checkbox"/>							
2	Gama cromática: azules, ocre, rosa, sombras							5	Observaciones					
									Faltantes y desprendimientos en zona central derecha.					
	Deterioros													
	Suciedad superficial			Faltantes			x							
	Falta adherencia		x	Abrasión										
	Desprendimientos		x	Manchas										
	Craqueladuras /grietas		x	Decoloración										
Encopamiento/cazoletas		Pasmado												
Pulverulencia														
CAPA DE PROTECCIÓN														
1	Material							3	Intervenciones anteriores					
	Color													
	Grosor	Delgada	x	Mediana		Gruesa			4	Estado de conservación				
	Aplicación uniforme		Si	x	No		Bueno <input type="checkbox"/> Regular <input checked="" type="checkbox"/> Malo <input type="checkbox"/> Muy malo <input type="checkbox"/>

Desprendimiento de capa pictórica

9	Remoción de barniz	
	La eliminación del barniz tiene como objetivo retirar el barniz antiguo que está oxidado (amarilleado), para devolver a la obra el cromatismo original.	
10	Nivelación de faltantes	
	Igualar la superficie en las zonas faltantes para luego poder reintegrar el color.	
11	Barniz intermedio	
	Estrato que permite saturar los colores y separar la capa pictórica original de la intervención.	
12	Reintegración de color	
	Igualar los colores en las zonas dañadas para completar la imagen y devolver la integridad visual a la obra.	
9	Aplicación de barniz final	
	Una vez finalizado los tratamientos de restauración, se aplica una nueva capa de protección que permite saturar los colores y proteger la capa pictórica de agentes contaminantes y suciedad.	
10	Montaje en el marco	
	La obra se monta nuevamente en el marco utilizando ángulos de metal atornillados al reverso.	
11	Montaje de protector de respaldo

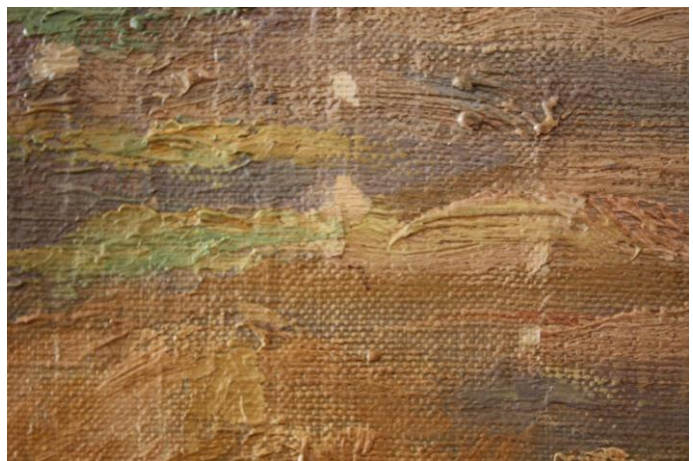
1	Material						3	Intervenciones anteriores													
	Grosor	Delgada		Mediana	x	Gruesa		No se observan													
	Color	blanco																			
	Grano						4					Estado de conservación									
	B.P. en bordes de tensión	Si	x	No								Bueno			Regular	x	Malo		Muy malo		
	Transparente	Si		No																	
Uniforme	Si	x	No																		
2	Base en bordes de tensión					Si	x	No			5					Observaciones					
	Falta de adherencia					x	Pulverulencia									Falta de adherencia y pequeñas faltantes en zona central derecha.					
	Englobamiento					Abrasión															
	Desprendimientos					Faltantes			x												
	Craqueladuras/grietas

Faltantes de capa pictórica
