## FICHA CLÍNICA

PROPIETARIO	MUNICIPALIDAD DE VIÑA DEL MAR	Examen realizado por	Andrea Gouet L.
		Fecha del examen	02 de Mayo de 2013
Nº INVENTARIO		Ingreso a taller	
PROCEDENCIA	PALACIO CERRO CASTILLO	Salida de taller

TITULO		"Rosas"								
AUTOR		Juan Francisco González								
Tipo De Objeto	Pintura de caballete				Firma	Si	X	No		
	Técnica	Óleo sobre cartón entelado				Ubicación	Esquina inferior izquierda			
Tema	Naturaleza muerta				Material, Color	Óleo negro				
Descripción formal: obra compuesta por un conjunto de flores					Trascripción	J:F González				
					Fecha	----				
					Inscripciones, etiquetas, timbres: Placa bronce Nº 223 (marco)					
					Nº inventario corresponden a la Municipalidad de Viña del Mar.					
					Etiqueta de papel: 0008917					
					Placa de metal: 004334					
Formato					Rectangular horizontal					
Dimensiones (cms) con marco					Alto	42,5	Ancho	52	Etiquetas de papel adherida en el área central del reverso	
<p>1.- "Museo Nacional de Bellas Artes de Viña del Mar"          Título: Rosas          Autor: Juan Francisco González (1853-1933)          Medidas: 0,40x0,30 mts          Técnica: óleo sobre tela          Nº inventario 223 original</p> <p>2.-

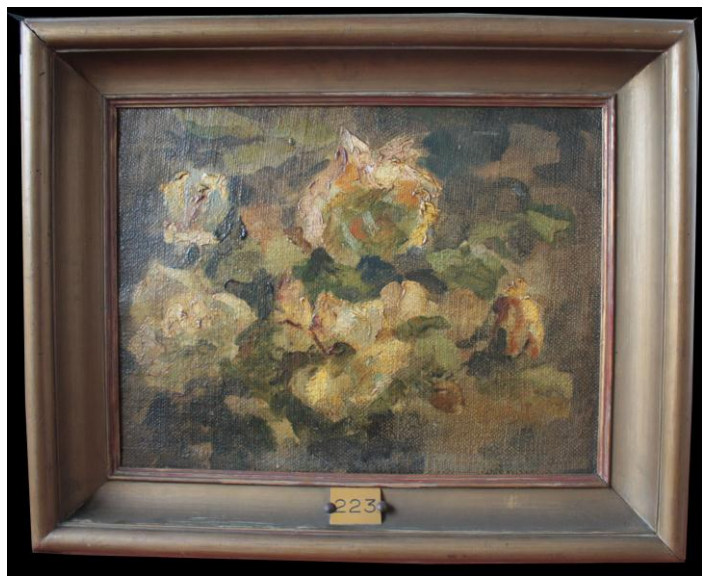
fig. 1: Obra completa con marco  
fig. 2: Obra completa por el reverso

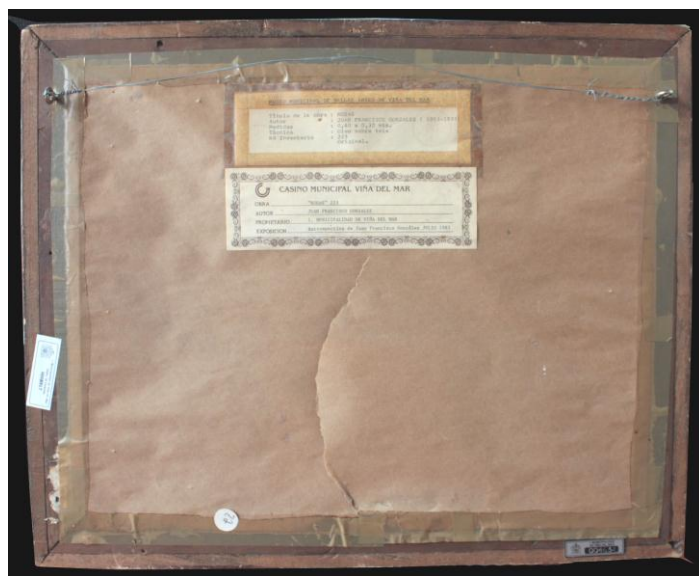
Tiene adherido al reverso un papel craft, el cual cubre la totalidad de la obra. Este papel está adherido con cinta de embalaje.							
El sistema de anclaje que tiene el marco para el muro no es muy seguro, está compuesto por cáncamos y alambre.

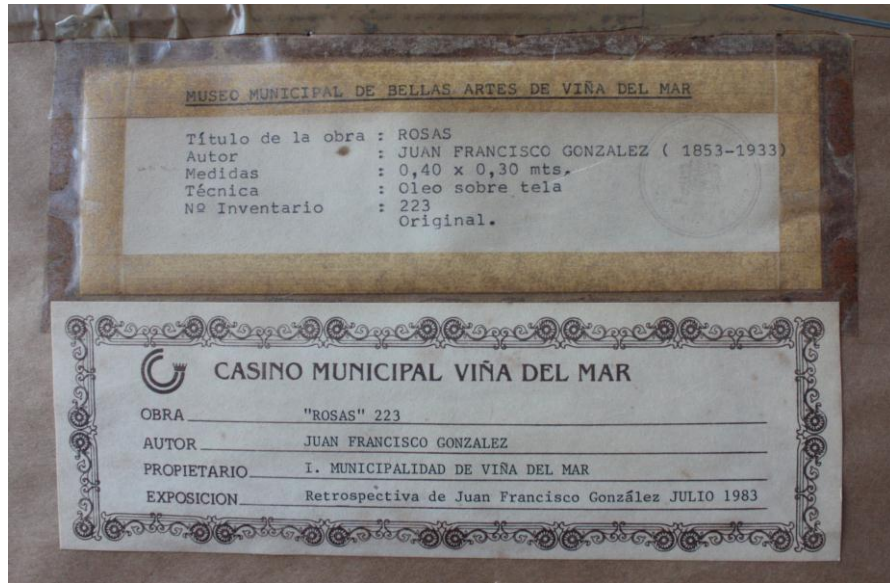
Cubierto al reverso	Madera		Cartón		Papel								x								
	Sujeción a la obra	Platinas		Clavos		x																
2	Deterioros												4	Estado de conservación								
	Suciedad superficial													x	Abrasiones							x
	Esquinas abiertas													x	Descuadrado							
	Faltantes soporte													Faltantes acabado								
												5	Observaciones									
													Suciedad superficial generalizada									
													Presenta esquinas abiertas.									
												Tiene adherido en el reverso papel craft, el cual cubre la Obra. Este papel está adherido con cinta de embalaje.

fig. 6: Etiquetas de papel adheridas en el reverso, sobre papel craft. El cual cubre todo el reverso. Estas etiquetas contienen información de la obra y de las exposiciones en las que ha participado.

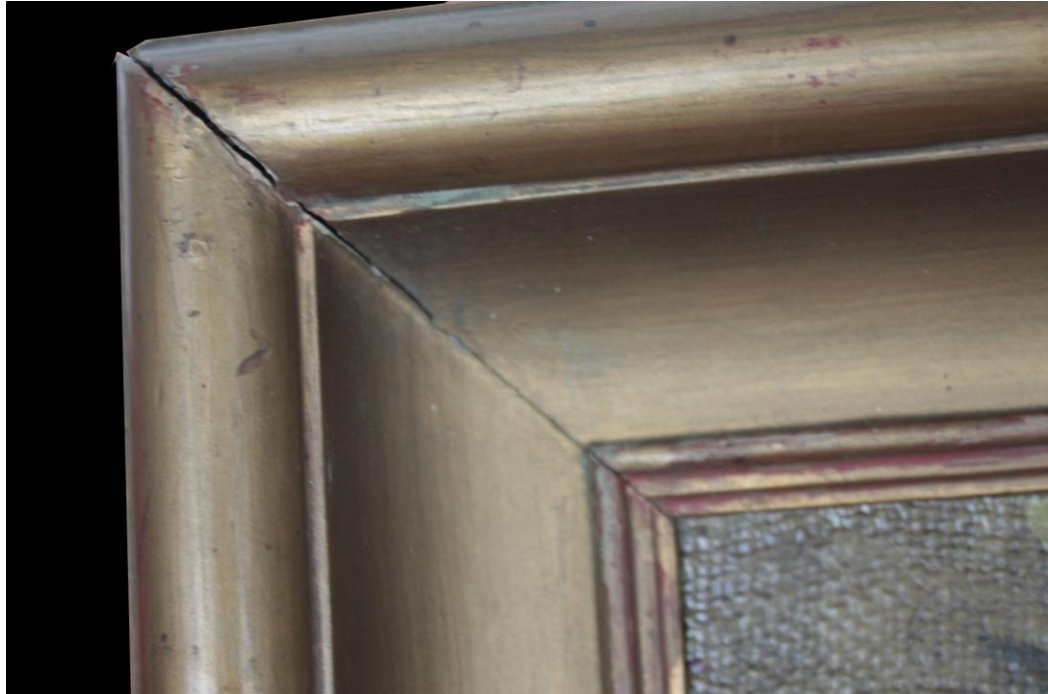
fig. 8 : Detalle de una de las esquinas abiertas del marco

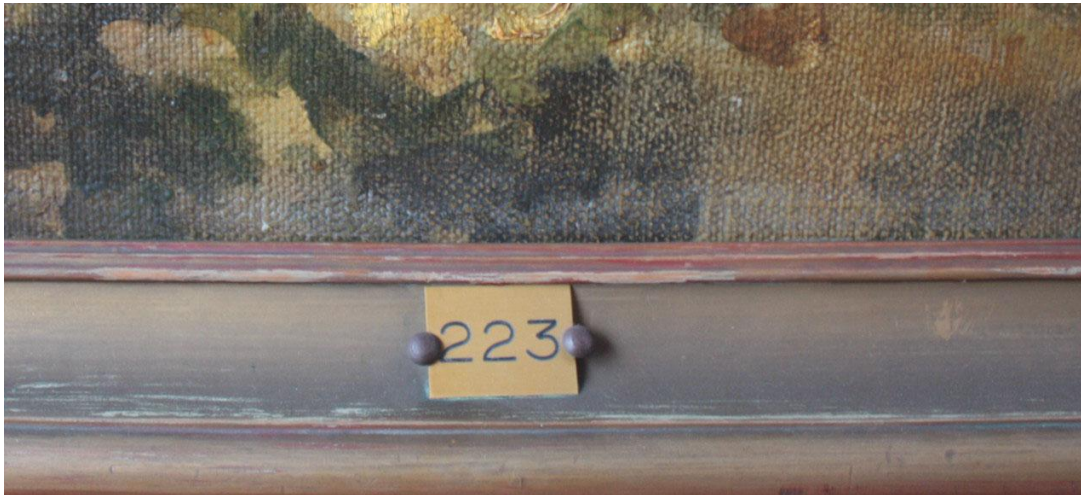
fig. 9: Detalle de las abrasiones del acabado del marco
