PALACIO DE LA MONEDA

REALIZACIÓN DE VENTANAS DE SONDEO EN MORTEROS DE  
REVESTIMIENTO DE FACHADAS

DÍA 1\_20.02.2016

Febrero del 2016

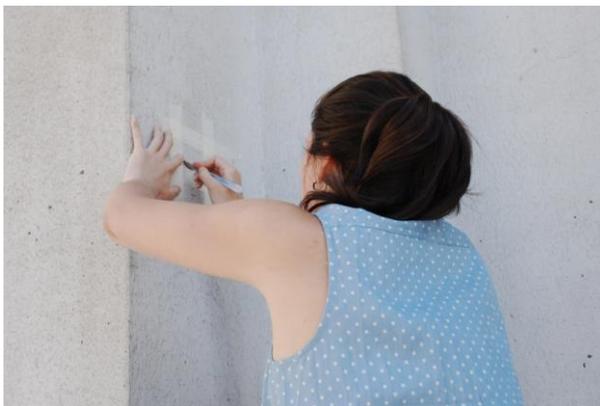
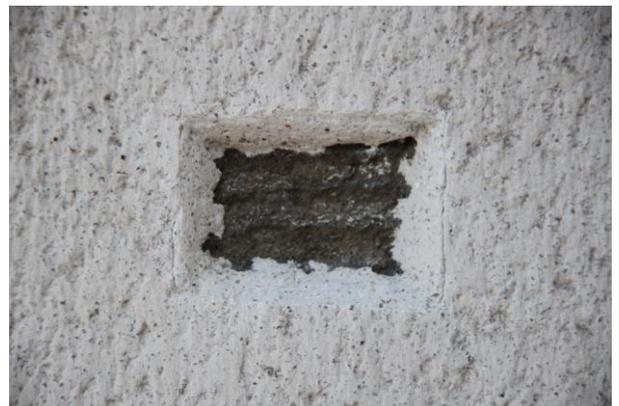
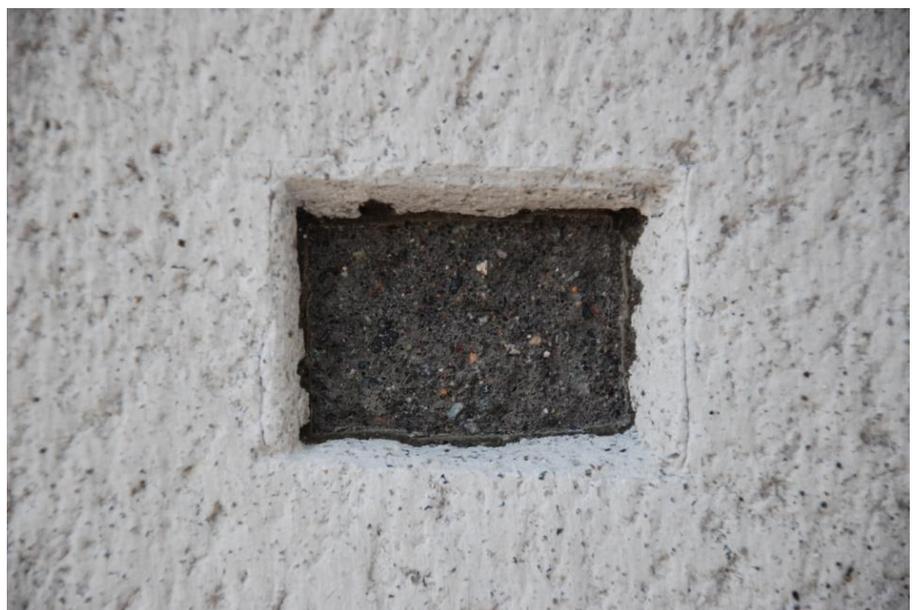
#### VENTANA 1

Material tendido pilastra\_fachada sur del palacio

MORTERO COLOR GRIS OSCURO, ÁRIDO GRUESO. ASPECTO BASTO.

Para efectos del proyecto Diagnostica Patrimonio, las ventanas de sondeo más relevantes serían la 1, 2 y 5, dado que son aquellas donde aparece mortero, que es el material que se pretende analizar.

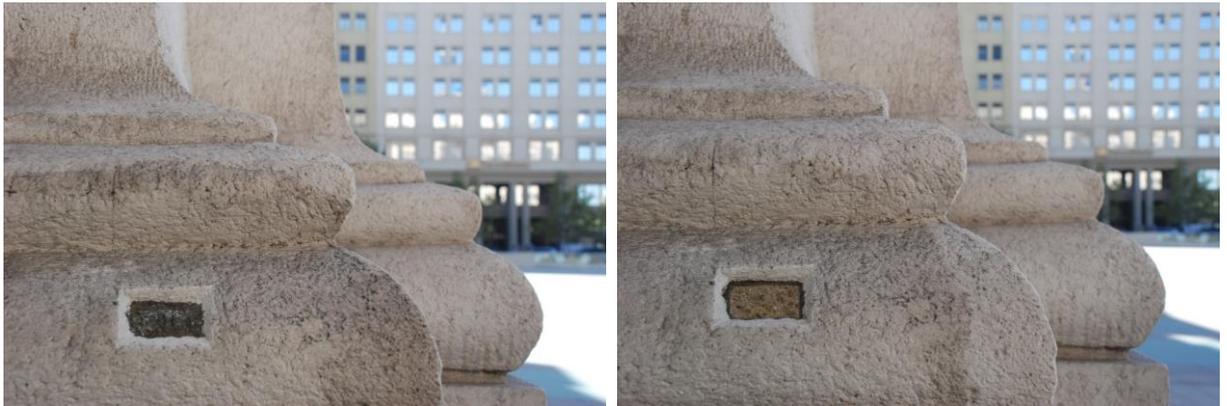
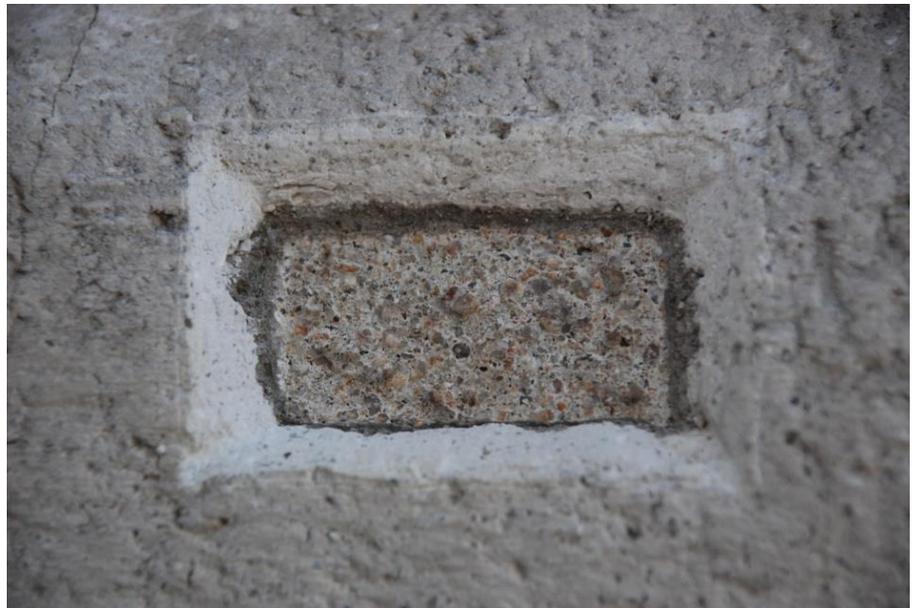
VENTANA 2

Moldura base en pilastra\_fachada sur del palacio

MORTERO COLOR OCRE CLARO, ÁRIDO GRUESO Y DE DISTINTOS TONOS, LO QUE LE DA UN CARÁCTER MÁS ORNAMENTAL.

POSIBLEMENTE SE TRATE DE UN MORTERO QUE EN ALGUNA ÉPOCA FUE VISTO.

- Las primeras imágenes a color aparecen en el año 1958 y confirman que los muros no son blancos, tampoco grises, el tono es más bien tostado, ocre claro y coincide con el mortero hallado en la fachada sur gracias a la realización de la ventana 2.

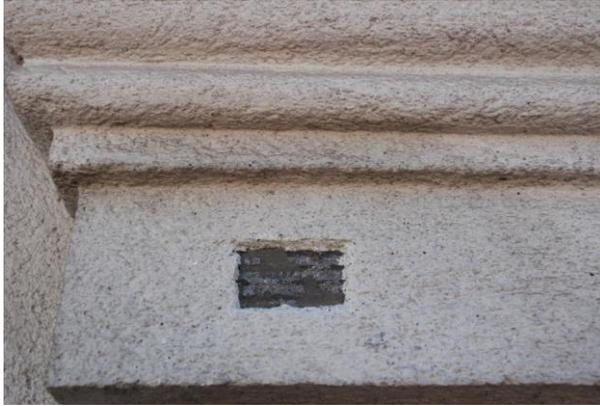
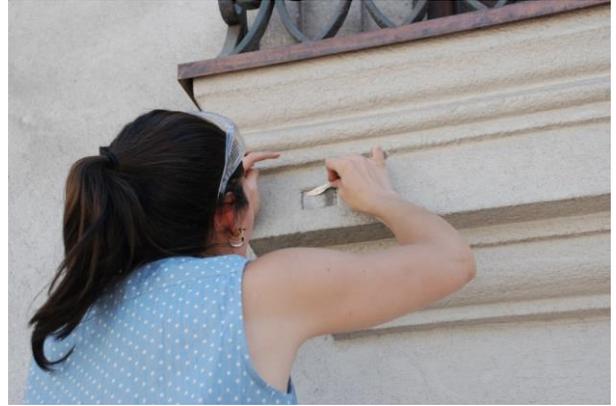
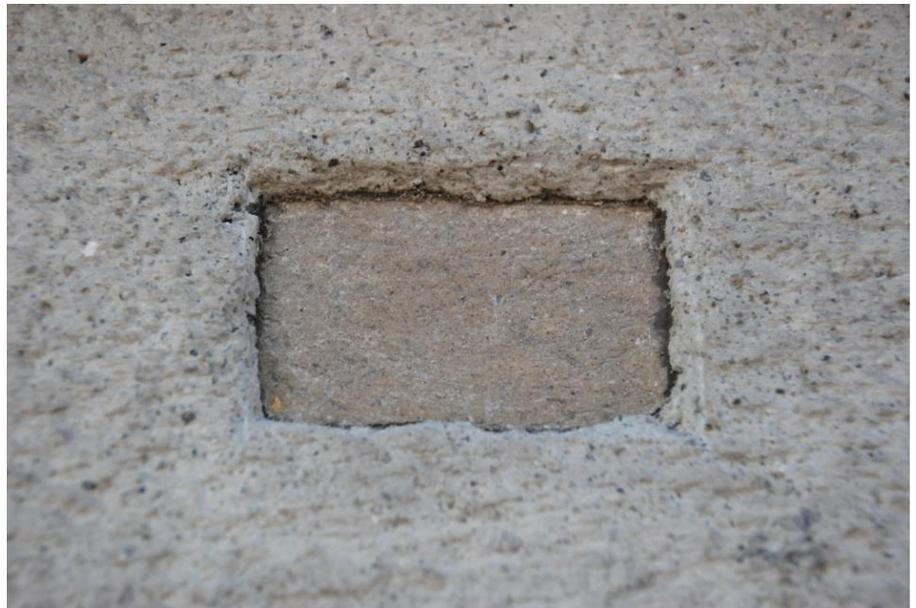
VENTANA 3

Moldura perimetral balcón\_ fachada sur patio de los naranjos

POR SU DUREZA POSIBLEMENTE SE TRATE DE PIEDRA, SIN EMBARGO LLAMA LA ATENCIÓN QUE NO SE OBSERVEN HUELLAS DE HERRAMIENTA.

TAMBIÉN LLAMA LA ATENCIÓN EL SONIDO HUECO QUE PRESENTA AL GOLPEAR.

En las ventanas 3 y 4 aparece piedra, lo que sin duda es un hallazgo interesante, pero fuera de los alcances de este proyecto.

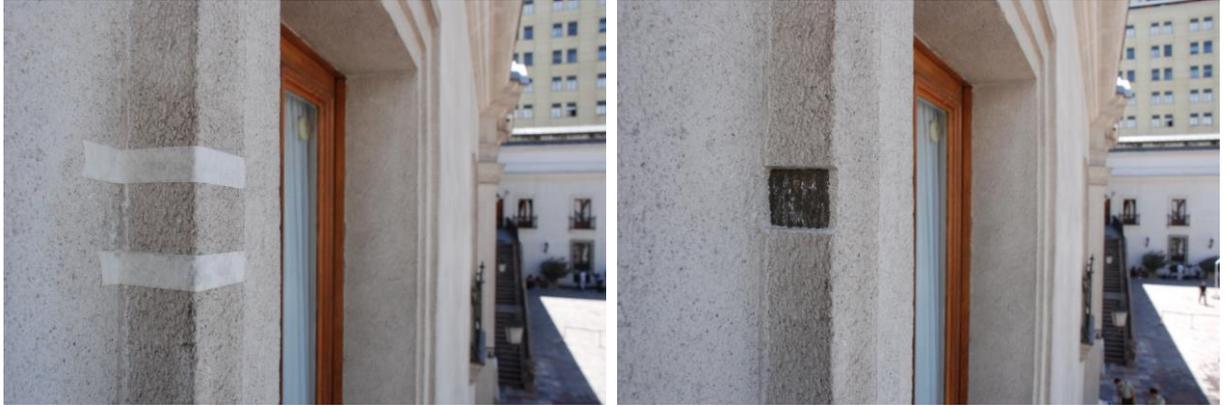
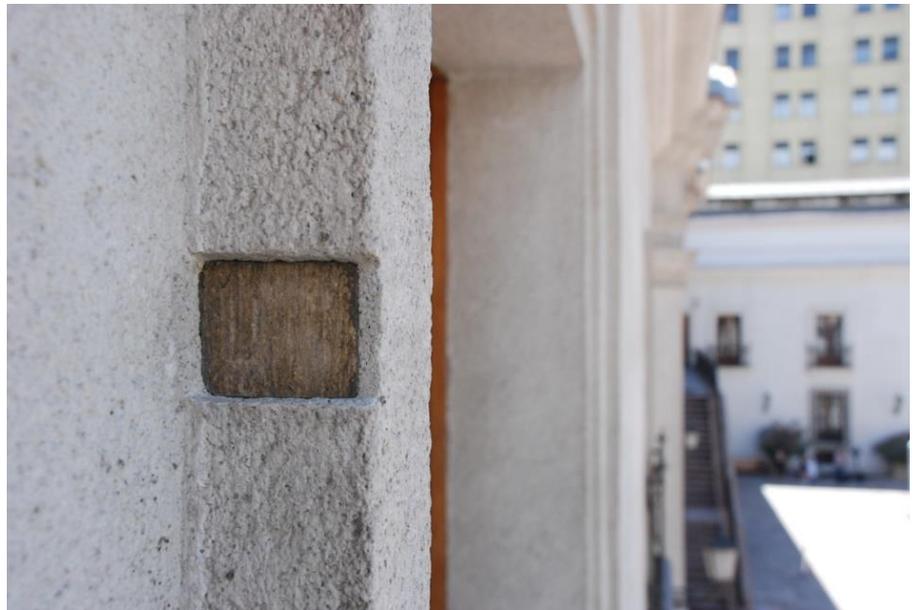
VENTANA 4

Moldura embocadura puerta\_fachada sur patio de los naranjos

SIMILAR AL MATERIAL ANTERIOR, POSIBLEMENTE TAMBIÉN SE TRATE DE PIEDRA.

EN ESTE CASO SI SE OBSERVAN HUELLAS DE HERRAMIENTAS MANUALES.

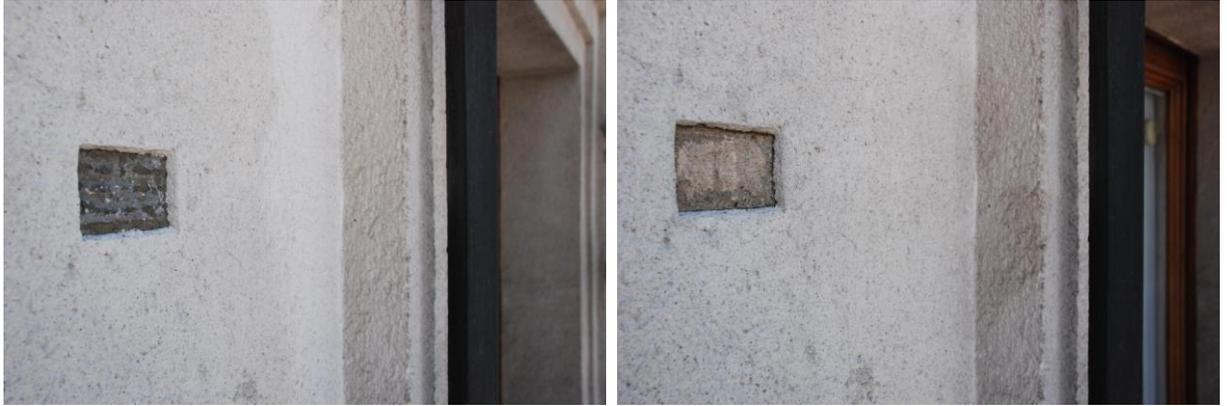
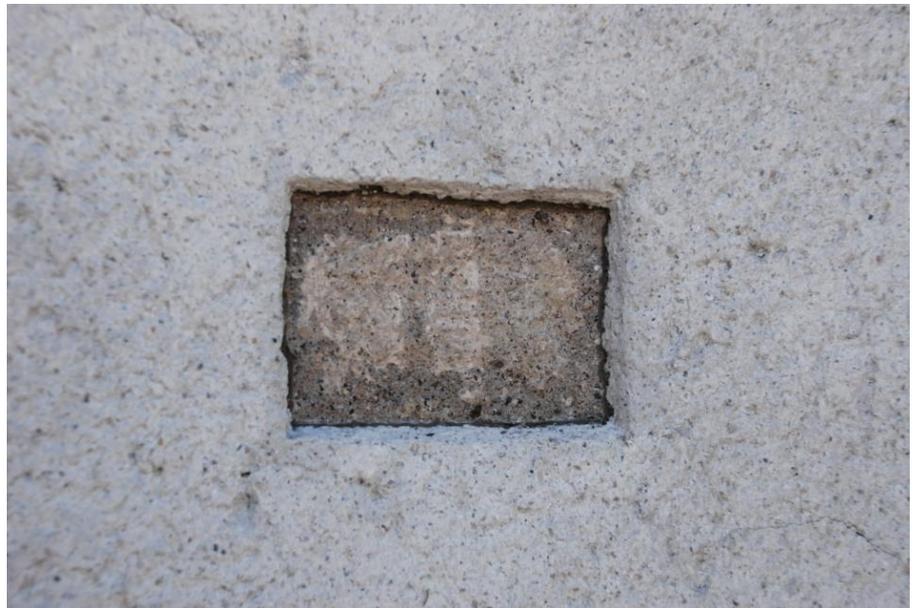
VENTANA 5

Material tendido muro \_fachada sur patio de los naranjos

DISTINTAS CAPAS DE MORTERO DE DISTINTO ESPESOR Y TAMAÑO DE ÁRIDO. GAMAS EN TONOS OCRE CLARO.

COLOR SIMILAR AL DE LA VENTANA 2 EN FACHADA EXTERIOR, AUNQUE A SIMPLE VISTA SE TRATA DE OTRO TIPO DE MATERIAL.

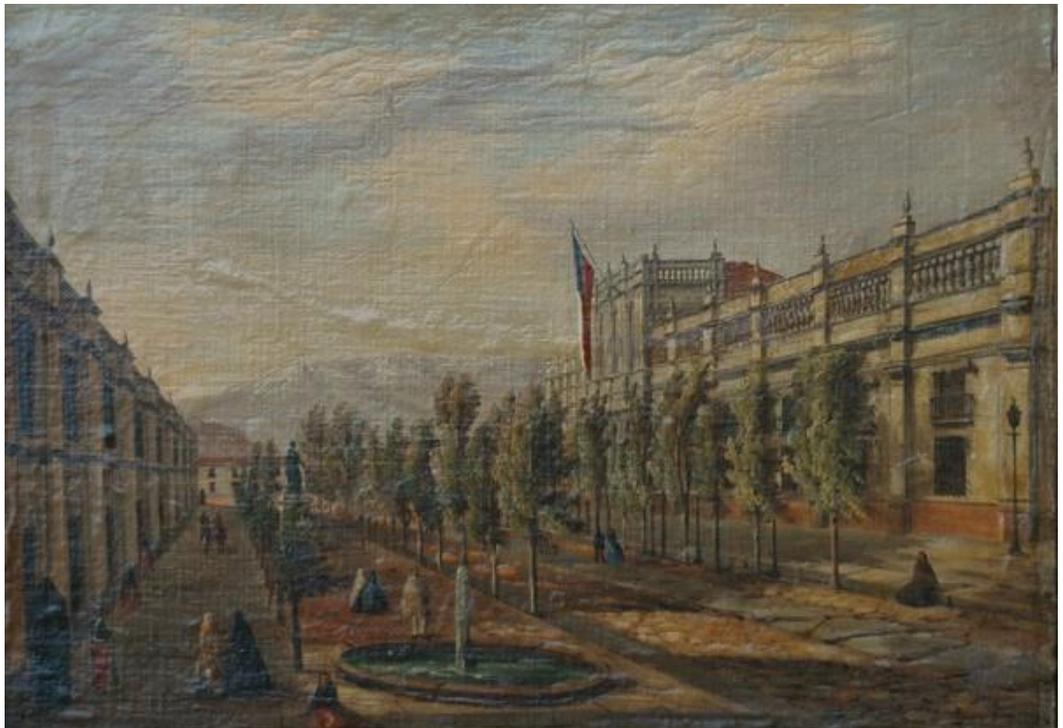
LA CASA DE MONEDA DE SANTIAGO

- La imagen más antigua es del año 1860, 55 años posterior a la inauguración del palacio en 1805. Se trata de una pintura de Ernesto Charton de Treville.

- Si bien dista más de 50 años del proyecto original, entrega antecedentes de un esquema de color de fondo claro, probablemente blanco, y zócalo en tono rojo oscuro.

Autor: Ernesto Charton de Treville  
Técnica: Pintura  
Fecha: 1860  
Lugar: La Moneda  
Archivo: Museo Nacional de Bellas Artes

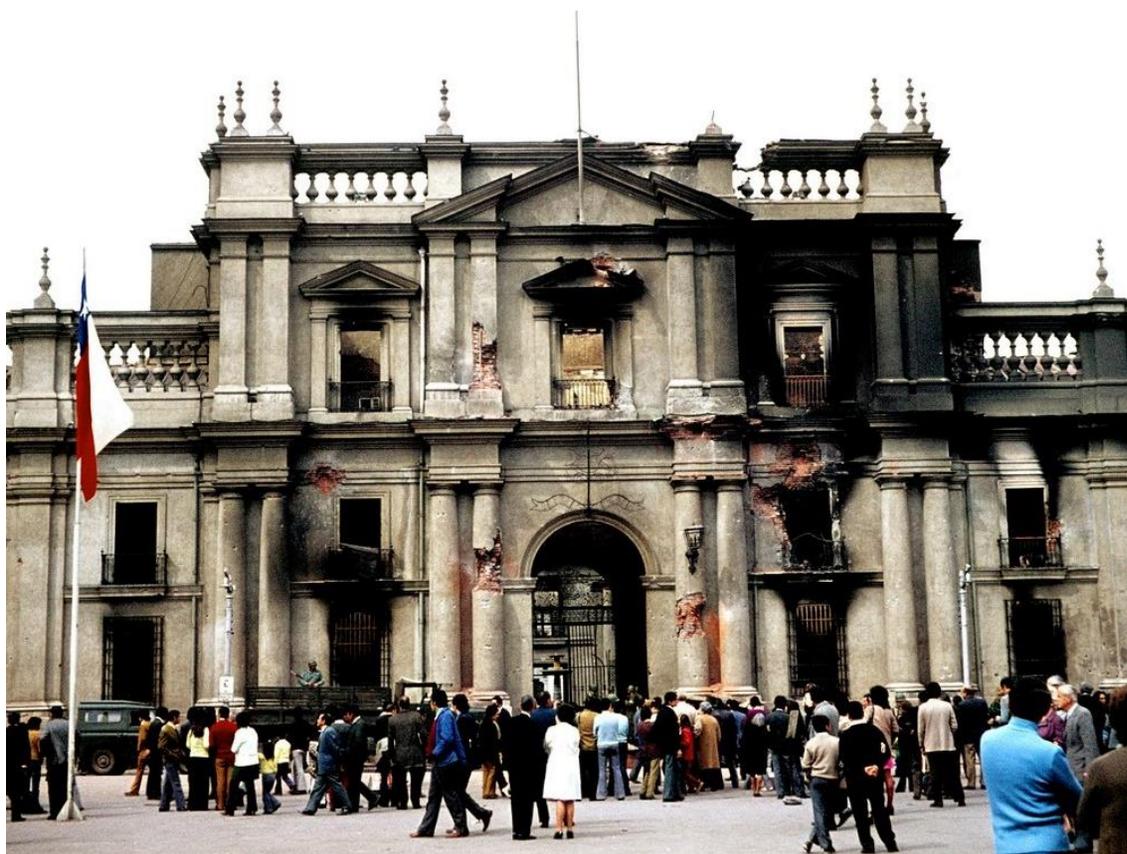
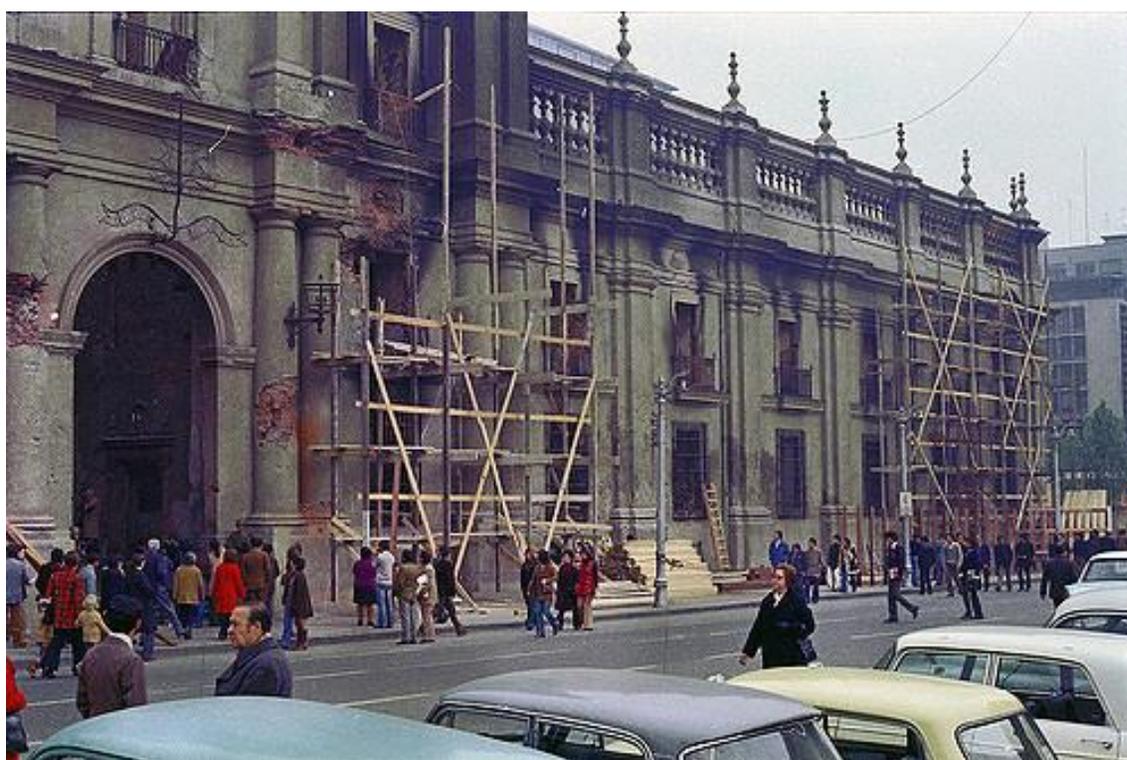
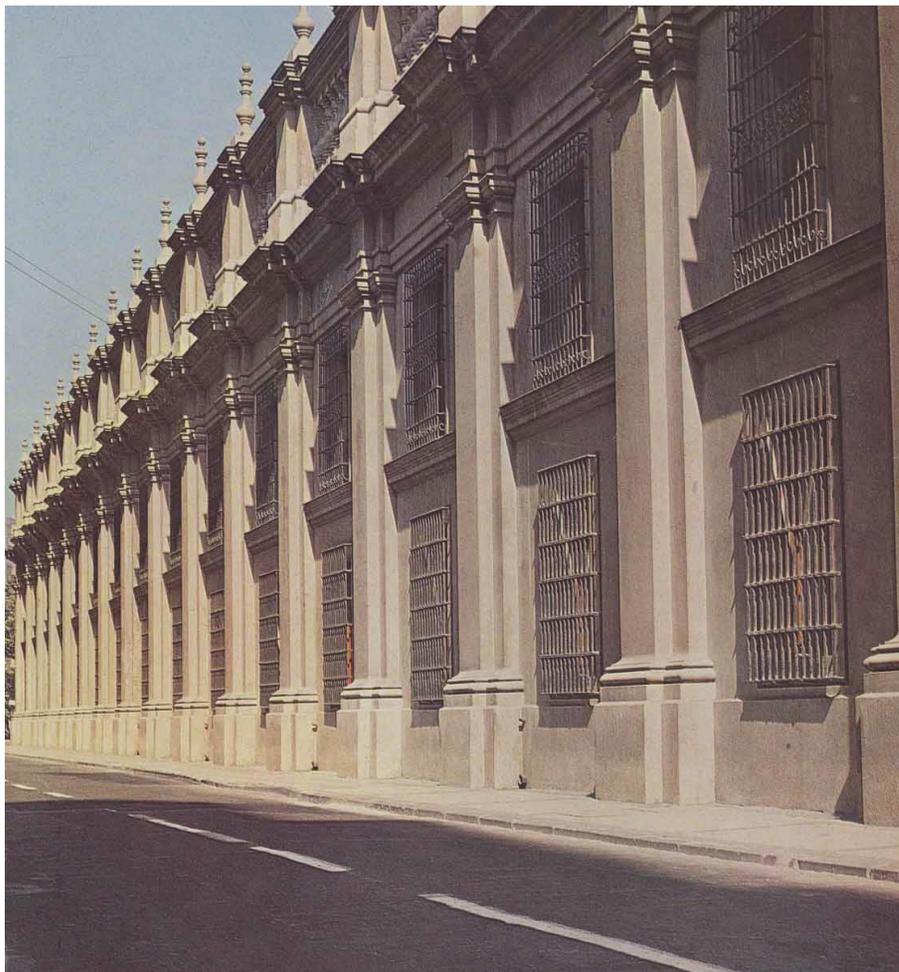
PALACIO DE LA MONEDA HACIA LA CALLE MORANDÉ (PÁG. 65)

“Don Carlos Ibáñez del Campo en su primer periodo presidencial ordenó en 1929 la mayor y más importante restauración del edificio. Encargo este proyecto al arquitecto Josue Smith, quien pudo llevar a efecto una vieja aspiración de los gobernantes, dándole a La Moneda una fachada hacia la Alameda Bernardo O’Higgins, principal arteria de la capital. Con sensibilidad, Smith repitió las fachadas originales de Morandé, Teatinos y Moneda, conservando las líneas, molduraciones y ritmo del Palacio de Toesca. **De esta época data el estuco de los muros, realizado con cemento y arena del Marga Marga.**

... Luego del incendio sufrido por el edificio en **1973**, la caída de estucos de los muros permitió apreciar las graves alteraciones estructurales producidas a través del tiempo, las que aumentaron peligrosamente al quemarse las vigas de roble que sustentaban los pisos y techumbres...

...La importancia fundamental del Palacio de la Moneda en nuestra historia política y cultural, así como su condición de monumento capital de nuestro patrimonio, hizo que el Gobierno ordenara a la brevedad su total restauración, la que vino a concluirse en marzo de **1981**”
