Presidencia de la República
Departamento de Patrimonio Cultural
Área de Conservación y Restauración

Nº Inventario	7180
Otros

Ficha Estado de Conservación
Metal

Identificación de la Obra **Original** ☐ **Reproducción** ☐ **Otro** ☐	**Nombre Común:** Apliqué	
	Título: Lámpara de apliqué **Asignado** ☐ **De fabrica** ☐ **Original** ☐ **Por tradición** ☐ **Otro** ☐	
Ubicación **Salón** ☐ **Deposito** ☐ **Otro** ☐ **Préstamo** ☐	**Creador:** Desconocido **Atribuido** ☐ **Original** ☐ **Otro** ☐	
	Procedencia o lugar de creación: Desconocido **Sello** ☐ **Cuño** ☐	
	Fecha de creación: Desconocido

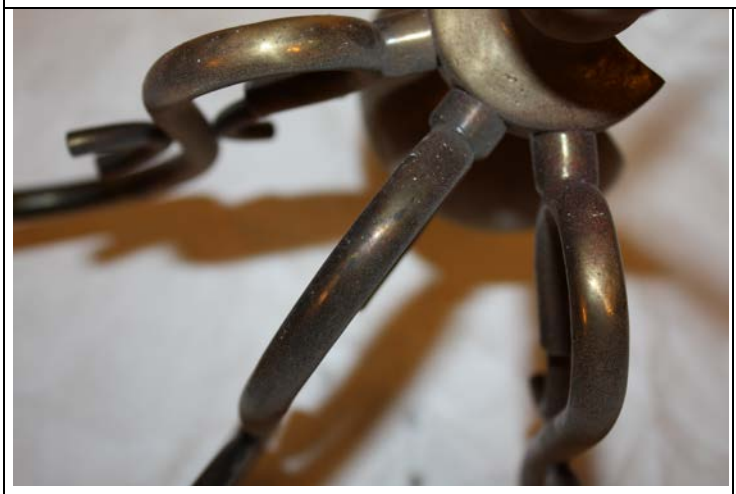
FOTOGRAFÍAS DE DETALLES ANTES DEL TRATAMIENTO

Tipo de deterioro	%	Ubicación y características
x	**Suciedad**		Acumulación de polvo y salpicaduras de pintura blanca de forma generalizada.
	Fragmentación		
	Faltantes		
	Fisuras		
	Perforación		
	Ensambles deteriorados		
	Descohesion		
	Inestabilidad		
	Sulfuración		
	Corrosión		
	Oxidación		
	Concreciones		
	Ataque biológico		
	Deyecciones		
	Marcas/ rayaduras		
	Desgaste		
	Abrasión		
	Golpe		
	Deformación		
	Pulverulencia		
	Craqueladuras (color)		
	Desprendimientos		
x	**Alteración del color**		Pequeñas manchas oscuras sobre el metal, principalmente en los brazos.
x	**Opacidad**		Opacado generalizado del metal.
	Pasmado

1. Realización de limpieza mecánica para remover suciedad superficial.

1. Limpieza química para disminuir manchas y suciedad adherida, respetando la pátina.
