Presidencia de la República
Departamento de Patrimonio Cultural
Área de Conservación y Restauración

Nº Inventario	508
Otros

Ficha Estado de Conservación
Metal

Descripción formal:
Lámpara de apliqué de 3 brazos estriados con aplicaciones fitomofas, soporte para luces en forma de vela y lágrimas de cristal.

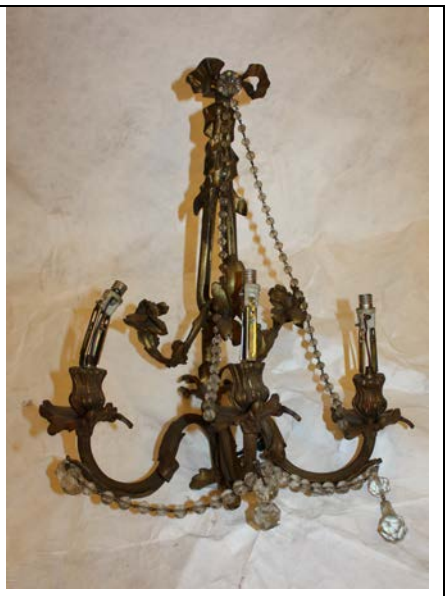
Tipo de deterioro	%	Ubicación y características
x	**Suciedad**		Acumulación de polvo generalizada.
	Fragmentación		
	Faltantes		
	Fisuras		
	Perforación		
	Ensambles deteriorados		
	Descohesion		
	Inestabilidad		
	Sulfuración		
	Corrosión		
	Oxidación		
	Concreciones		
	Ataque biológico		
	Deyecciones		
x	**Marcas/ rayaduras**		Rayaduras de diversa consideración, de forma general.
	Desgaste		
	Abrasión		
	Golpe		
	Deformación		
	Pulverulencia		
	Craqueladuras (color)		
	Desprendimientos		
x	**Alteración del color**		Oscurecimiento del metal a modo de manchas oscuras, de forma general.
x	**Opacidad**		Opacado generalizado del metal.
	Pasmado

1. Realización de limpieza mecánica para remover suciedad superficial.

1. Limpieza química para disminuir manchas y suciedad adherida, respetando la pátina.
