## **INFORME DE RESTAURACIÓN Y CONSERVACIÓN**

**“Junta de O’Higgins”**

**PEDRO LEÓN CARMONA**

Rancagua, abril de 2015

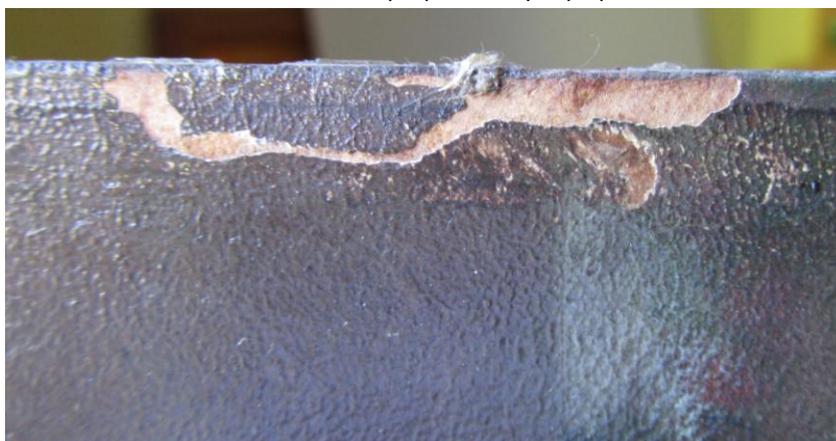
Regular estado de conservación. Se observan craqueladuras y desprendimientos en la zona inferior izquierda y numerosas faltantes en todo el borde y las esquinas. Además existen aparentes repintes en zona de cordillera, rostro del personaje de la izquierda y zona central izquierda.

La propuesta de tratamiento en este caso está dirigida a la limpieza, la recuperación del plano del soporte, la eliminación de intervenciones anteriores, la estabilización y reintegración de las zonas faltantes. Para ello se contemplan los siguientes procesos:

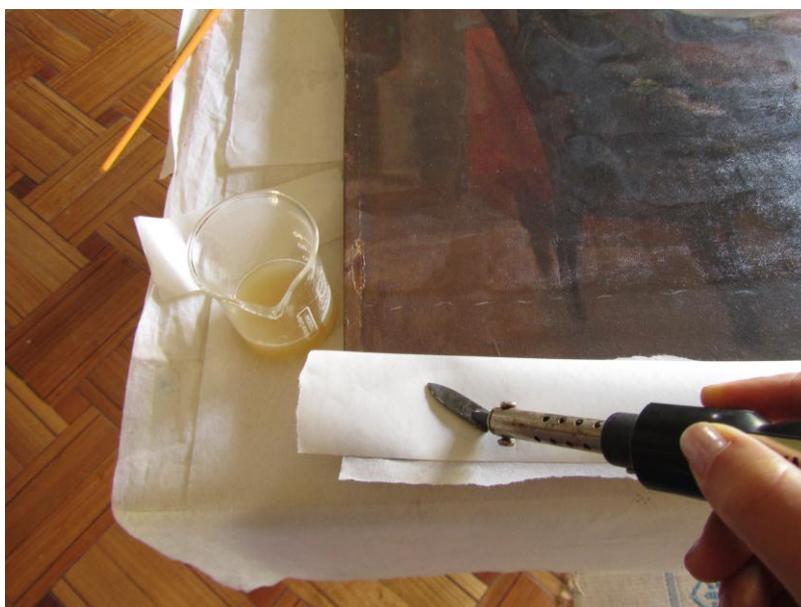
Regular estado de conservación. Presenta suciedad superficial, acentuada deformación del plano en forma cóncava y faltante de estrato superficial en la esquina inferior derecha.

Para volver al plano el soporte que presentaba una deformación convexa, fue necesario humectarlo paulatinamente en una cámara de humedad. Para ello se humedeció un papel 100% algodón del mismo tamaño que el soporte, sobre el cual se ubicó la obra, interponiendo algunas
