## **INFORME DE RESTAURACIÓN Y CONSERVACIÓN**

DE LA PINTURA

**“BODEGÓN”**

**CELIA CASTRO**

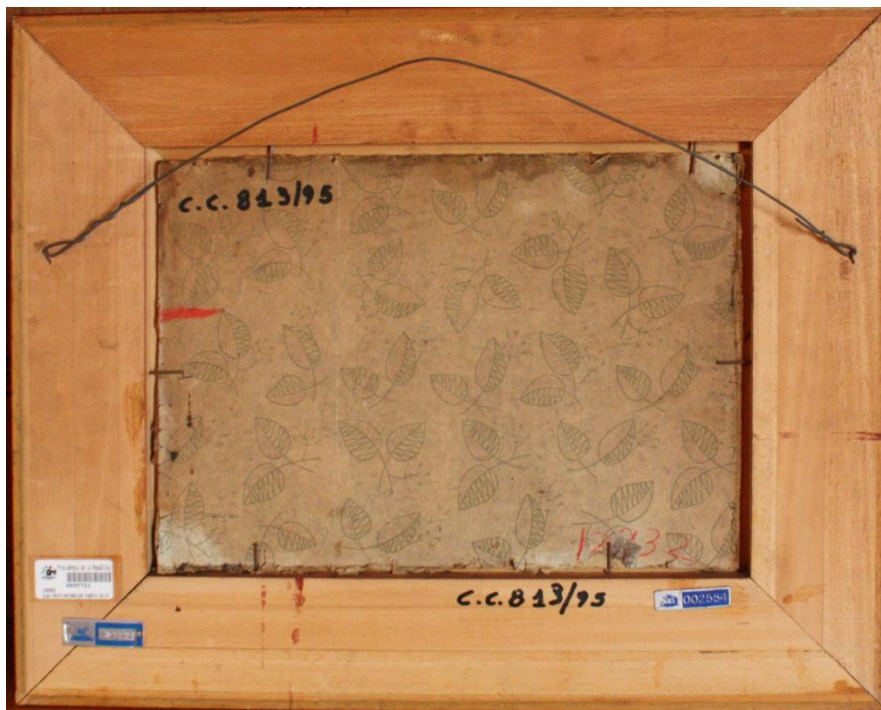
Reverso de la obra antes del tratamiento

Se encuentra en regular estado de conservación. Presenta deformación convexa del plano. Las esquinas inferiores se encuentran abiertas (delaminadas). Está sujeto al marco por medio de clavos, los que producen abrasiones en el cartón.

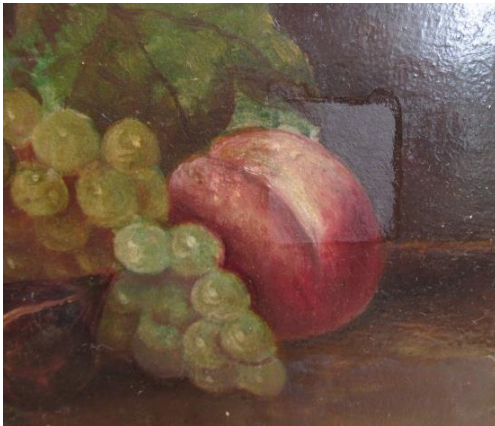
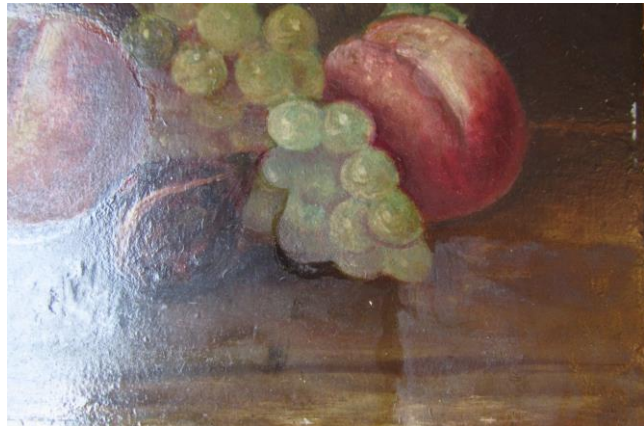
La obra se encuentra en regular estado de conservación general debido, principalmente, a la oxidación del barniz que oscurece la imagen y altera los colores, además de la presencia de intervenciones anteriores y deterioros en el soporte.

Proceso de limpieza

La intervención estará dirigida principalmente a la remoción del barniz oxidado, que además tiene un brillo que impide ver bien la imagen. También serán aplicadas algunas medidas de conservación directa como el reemplazo de los clavos que sujetan la obra al marco, por ángulos de metal y la aplicación de una trasera para proteger el reverso.

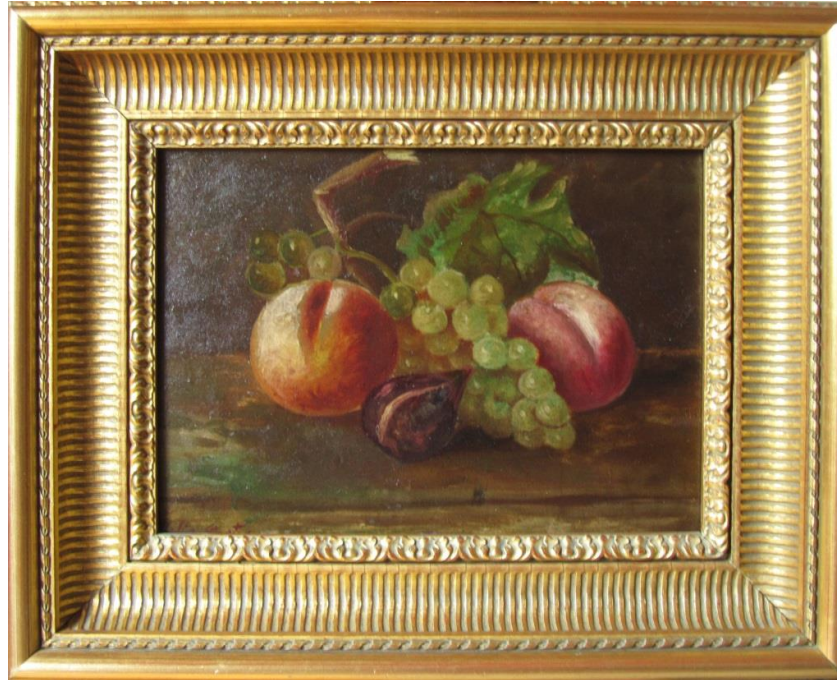
Anverso de la obra después de la intervención

Antes del montaje de la obra se aplica una cinta de terciopelo en la pestaña interior del marco, para evitar daños por el roce de la capa pictórica con la madera. La obra se montó utilizando platinas metálicas atornilladas al marco.

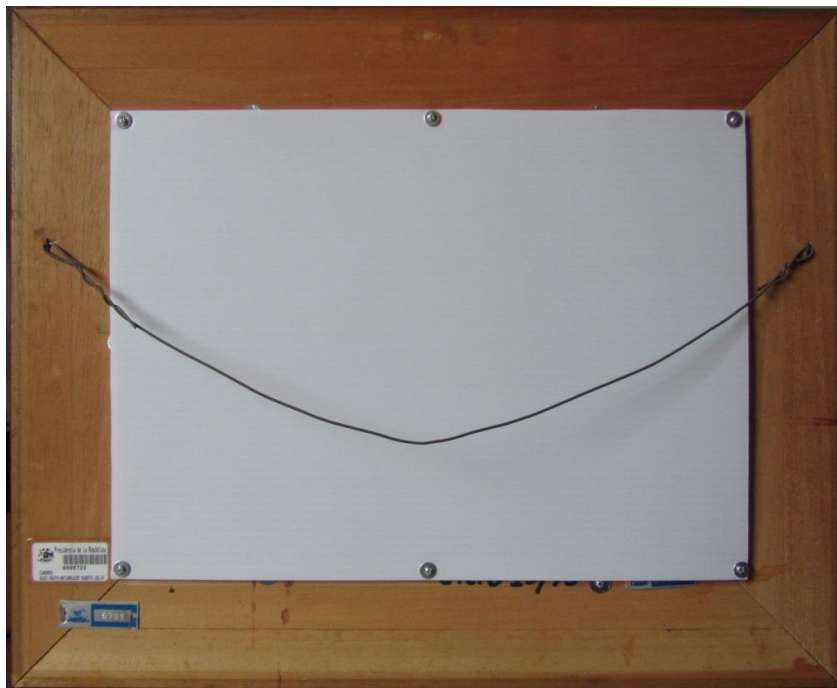
Reverso de la obra después de la intervención

En el reverso de la obra se aplicó una trasera de policarbonato alveolar atornillada al marco, para protegerlo de la acumulación de suciedad, de daños producidos por golpes y de cambios bruscos de humedad y temperatura.
