Restauración Lámpara de 52 luces

Andrea Gouet, 24 julio

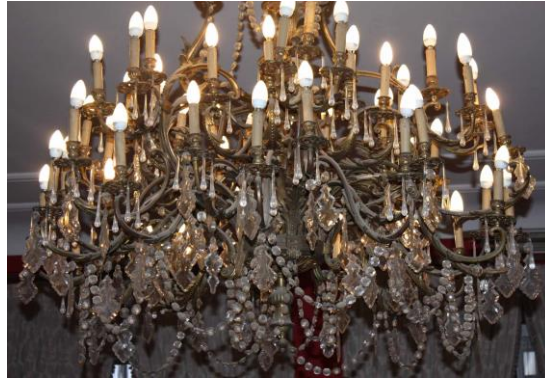
Y por último, en el eje central, destaca una gran lámpara de estilo francés, iluminada por 52 luces con un cuerpo de bronce aparentemente dorado al mercurio con brazos cincelados. La ornamentación de cristal de baccarat está compuesta por rombos, prismas, almendrillas y rosarios.

La lámpara representaba un gran desafío ya que de acuerdo a la información recopilada a través de funcionarios de Presidencia, no había sido restaurada ni desarmada hace más de dos décadas. Esto queda latente en el mal estado de conservación que presentaba la pieza, puesto que en ella encontramos suciedad superficial generalizada adherida y residuos de productos de limpiezas anteriores tanto en el cuerpo de bronce como en la ornamentación de cristal. Así también existían faltantes, desprendimientos e incluso muchas de las piezas estaban quebradas o trizadas.

La restauración contemplo una limpieza profunda en el bronce de la estructura,

recuperando así su color y aspecto original. Cabe señalar que se renovó completamente el cableado y los soportes de cada brazo.

Las piezas de cristal recibieron un tratamiento de limpieza acucioso manteniendo las que se encontraban en óptimas condiciones.

Fueron incorporadas más de 200 piezas nuevas incluyendo la esfera de cristal que decora el centro. En el caso de los rosarios, fueron renovadas las uniones y armados nuevamente.
