PROYECTO RECUPERACIÓN DE ESPACIOS
ALA SUR. PALACIO DE LA MONEDA
PRIMERA ETAPA

Ala Sur Planta Baja.
Ala Sur Segundo Piso; Sector Poniente
Construcción divisoria entre el Patio de Los Naranjos y el Patio de Los Cañones; segundo piso;
sector oriente.

Departamento de Patrimonio Cultural
Presidencia de la República.
Agosto de 2015.

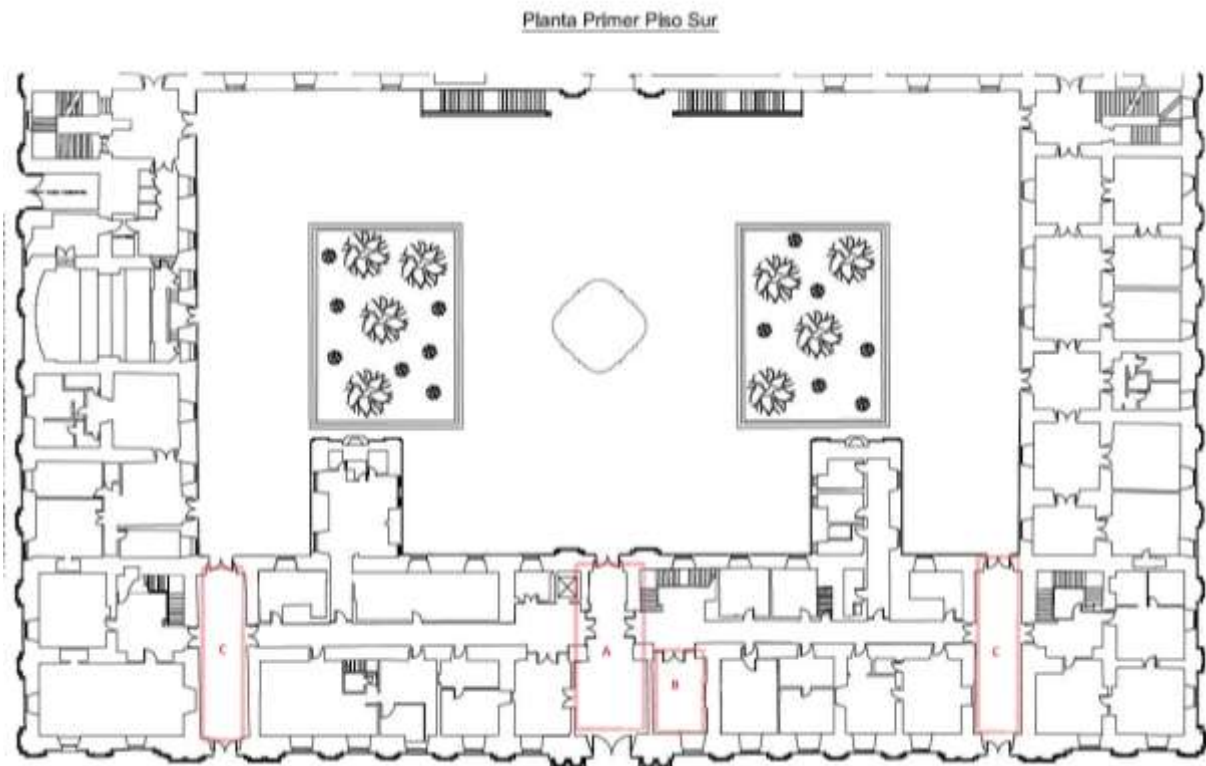
Imagen 23. Estado actual de los espacios del Palacio de La Moneda. Ala Sur, planta baja. A Entrada Principal, B Sala 100, C Zaguanes laterales.

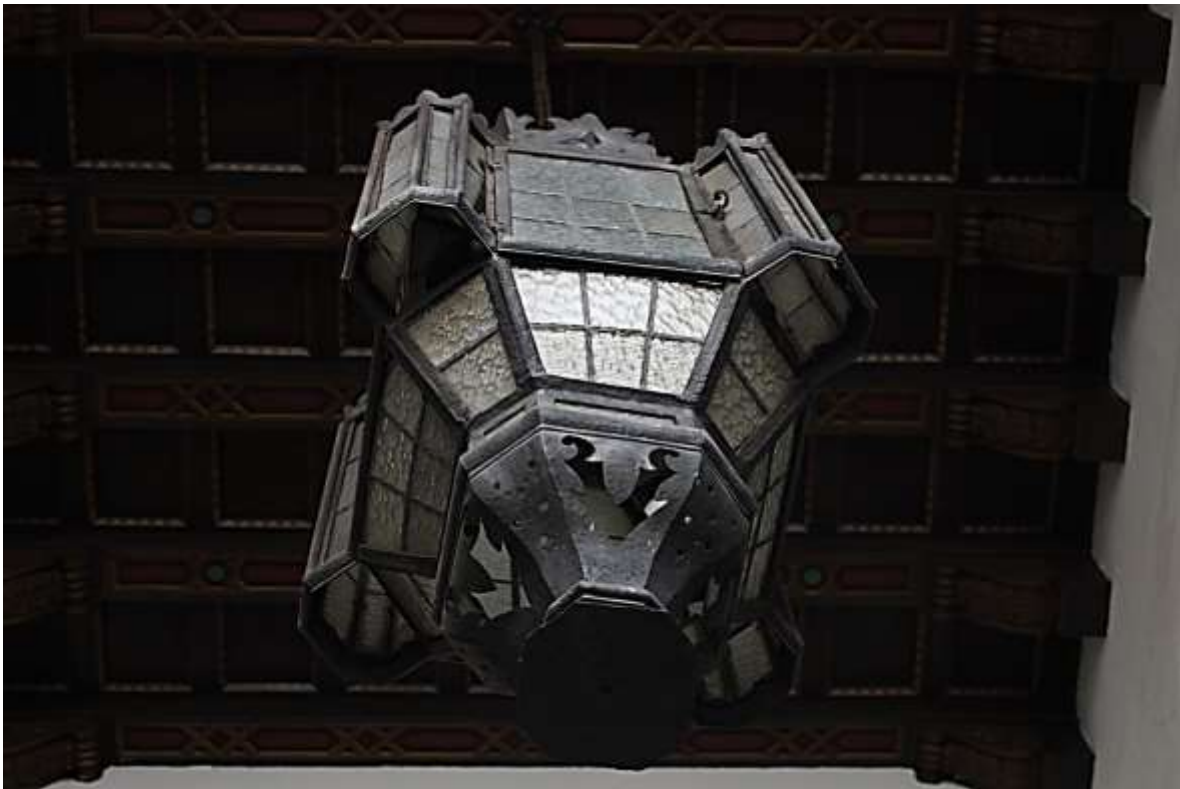
Imagen 25. Detalle del farol instalado en el techo de la entrada principal de la fachada sur del Palacio de La Moneda. Agosto de 2015.

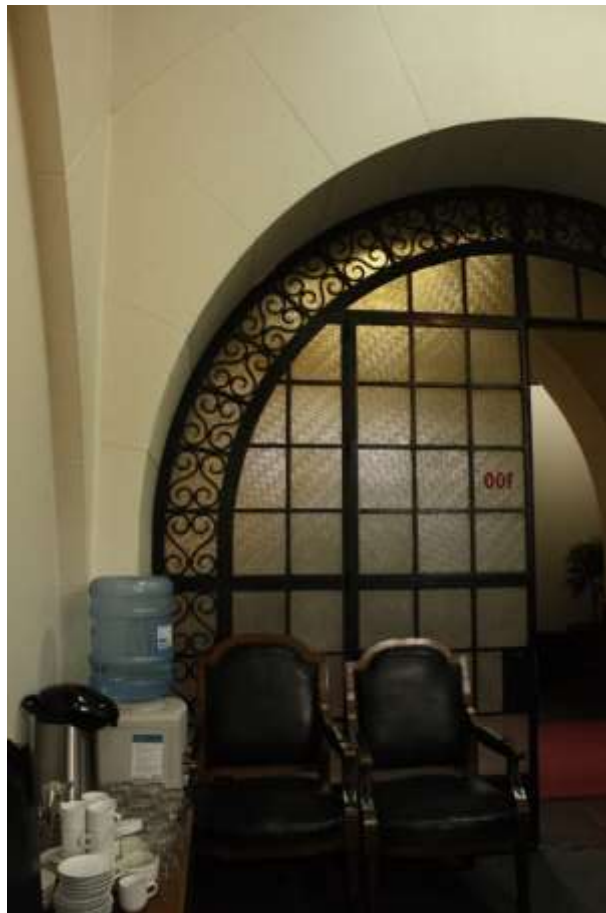
Imagen 27. Sala 100. Planta baja, ala sur. Fotografía tomada desde el interior de la sala hacia el pasillo.
Agosto de 2015.

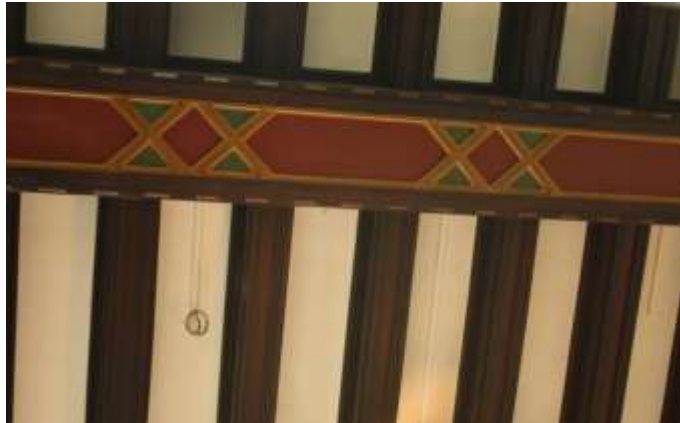
Imagen 28. Sala 100. Planta baja, ala sur. Detalle del cielo. Agosto de 2015.

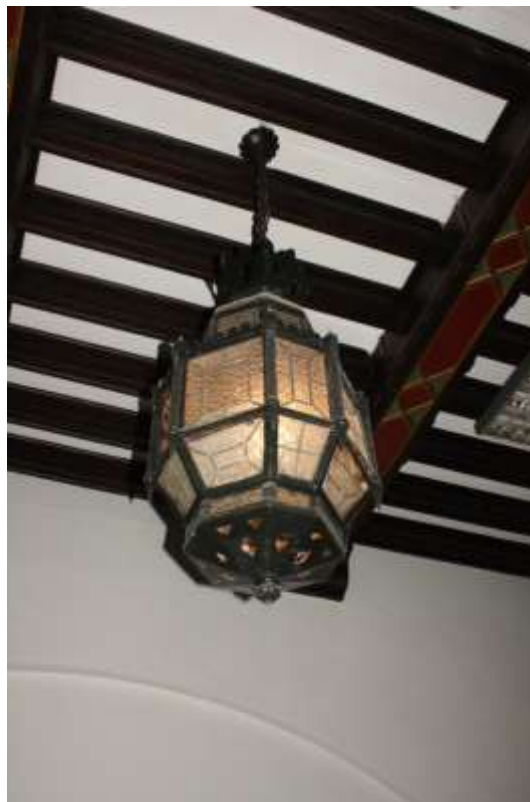
Imagen 29. Sala 100. Detalle del farol. Agosto 2015.

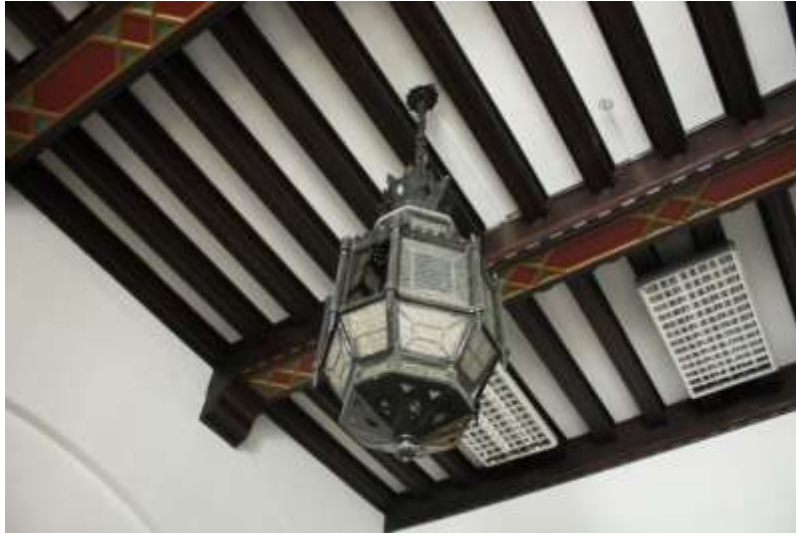
Imagen 30. Sala 100. Detalle del cielo. Agosto de 2015.

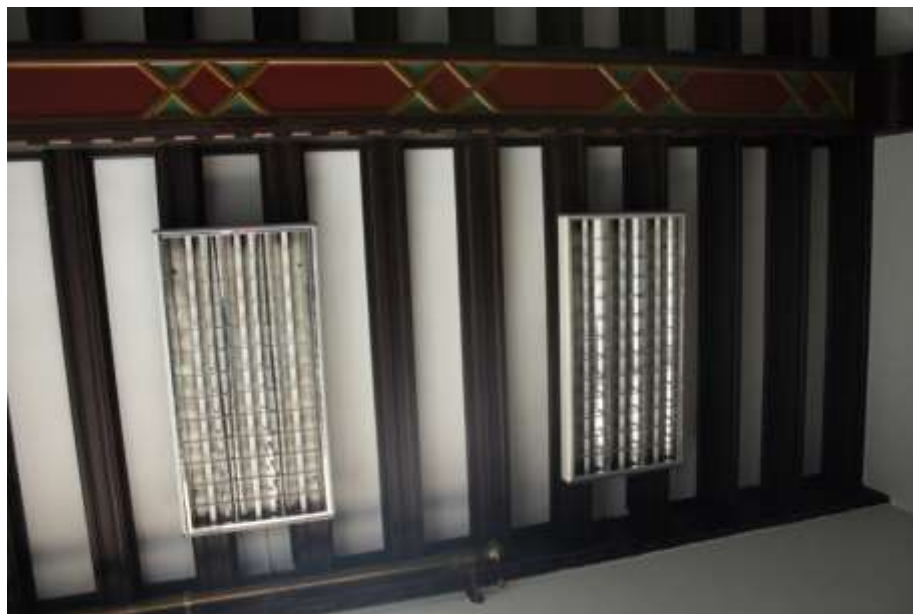
Imagen 31. Sala 100. Detalle del cielo y la luminaria. Agosto de 2015.

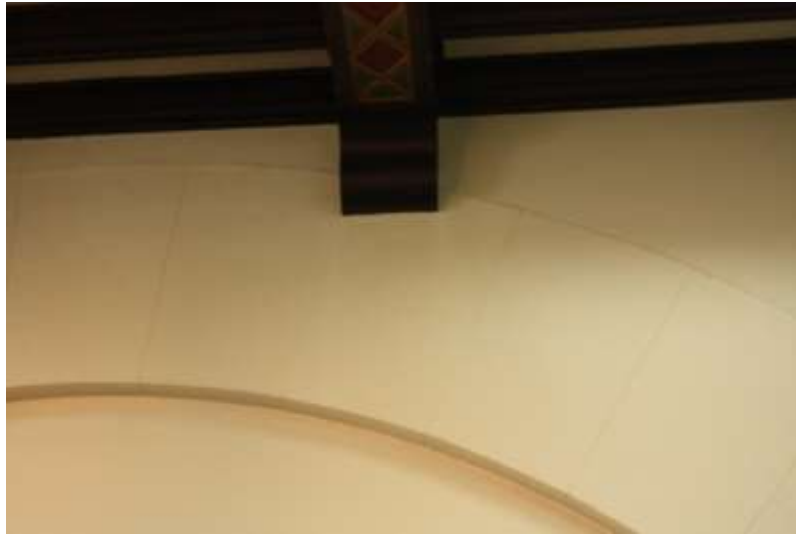
Imagen 32. Sala 100. Detalle de la intersección entre el cielo y el muro. Agosto de 2015.

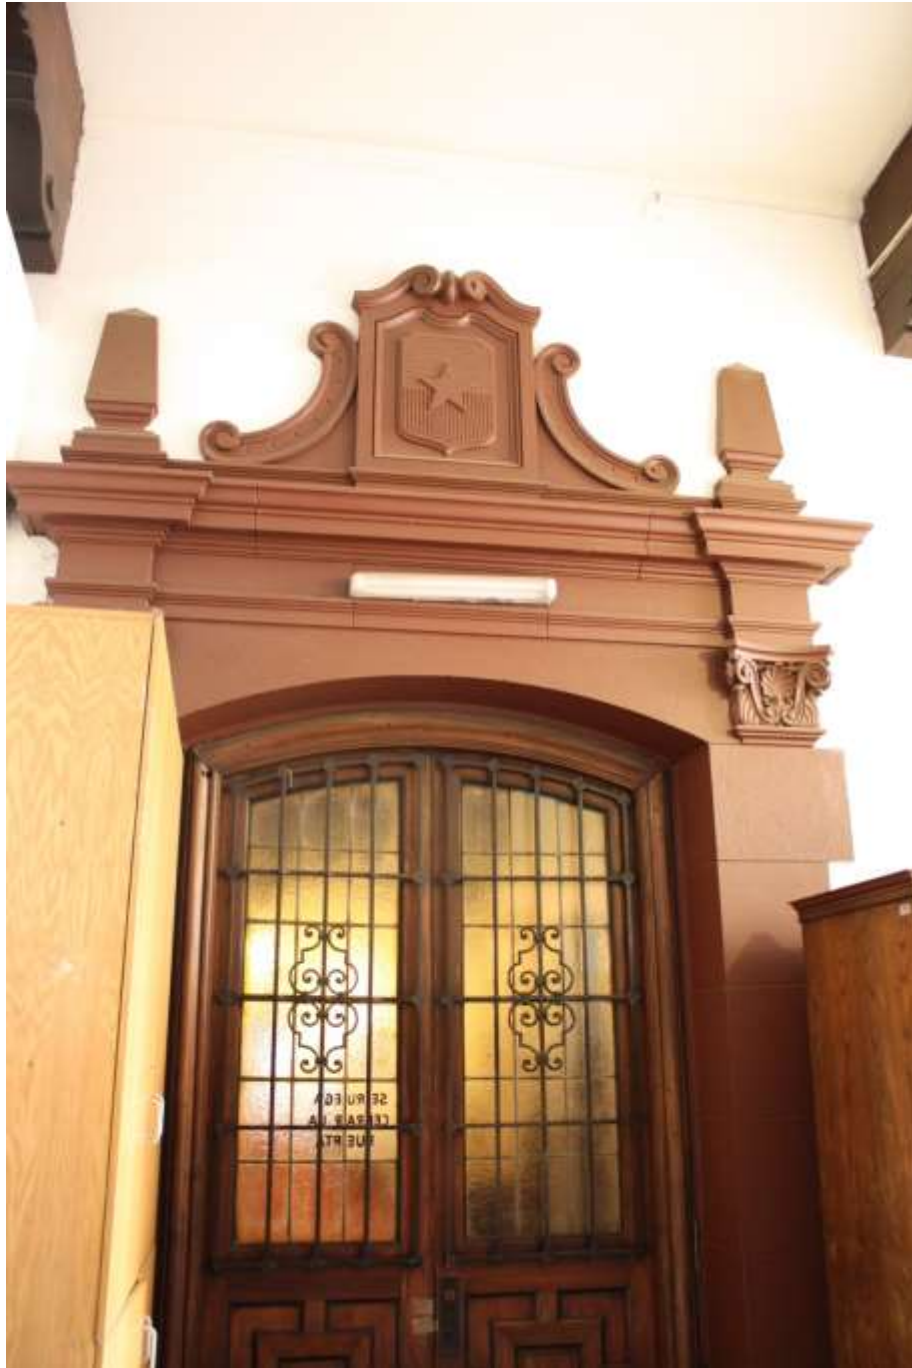
- Presenta sus muros pintados ocultando la textura y el color de la piedra utilizada originalmente.
- Las vigas de madera están visibles.
- Los arcos de las puertas que dan hacia los pasillos presentan varias capas de pintura que ocultan la textura y el color de la piedra que se habría utilizado en su construcción.
- En unos de los arcos de piedra se ha instalado un tubo fluorescente.

Imagen 38. Ala sur, planta baja. Zaguán lateral oriente. Detalle del portal. Agosto 2015.

- Analizar la pintura aplicada en los muros para su posible remoción.
- Aplicar tratamiento conservativo a las vigas de madera con el propósito de asegurar su perdurabilidad.
- Analizar la pintura aplicada en los arcos de los pasillos para su posible remoción.
- Evaluar el retiro del tubo fluorescente instalado sobre uno de los arcos.

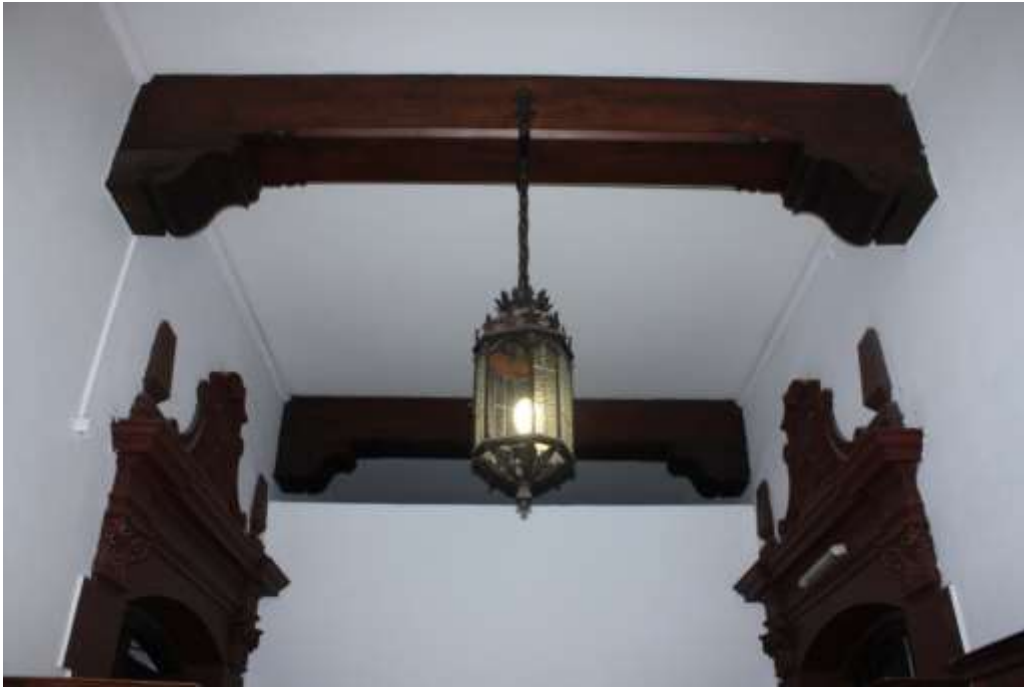
Imagen 39. Ala sur, planta baja. Zaguán lateral oriente. Detalle. Agosto 2015.

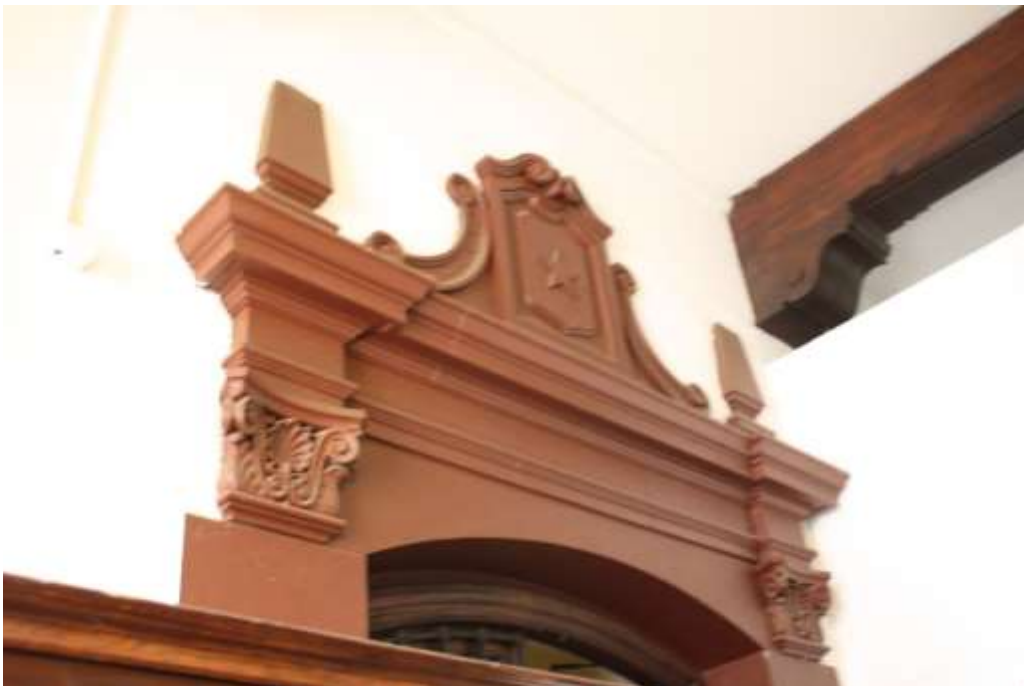
Imagen 40. Ala sur, planta baja. Zaguán lateral oriente. Detalle. Agosto 2015.

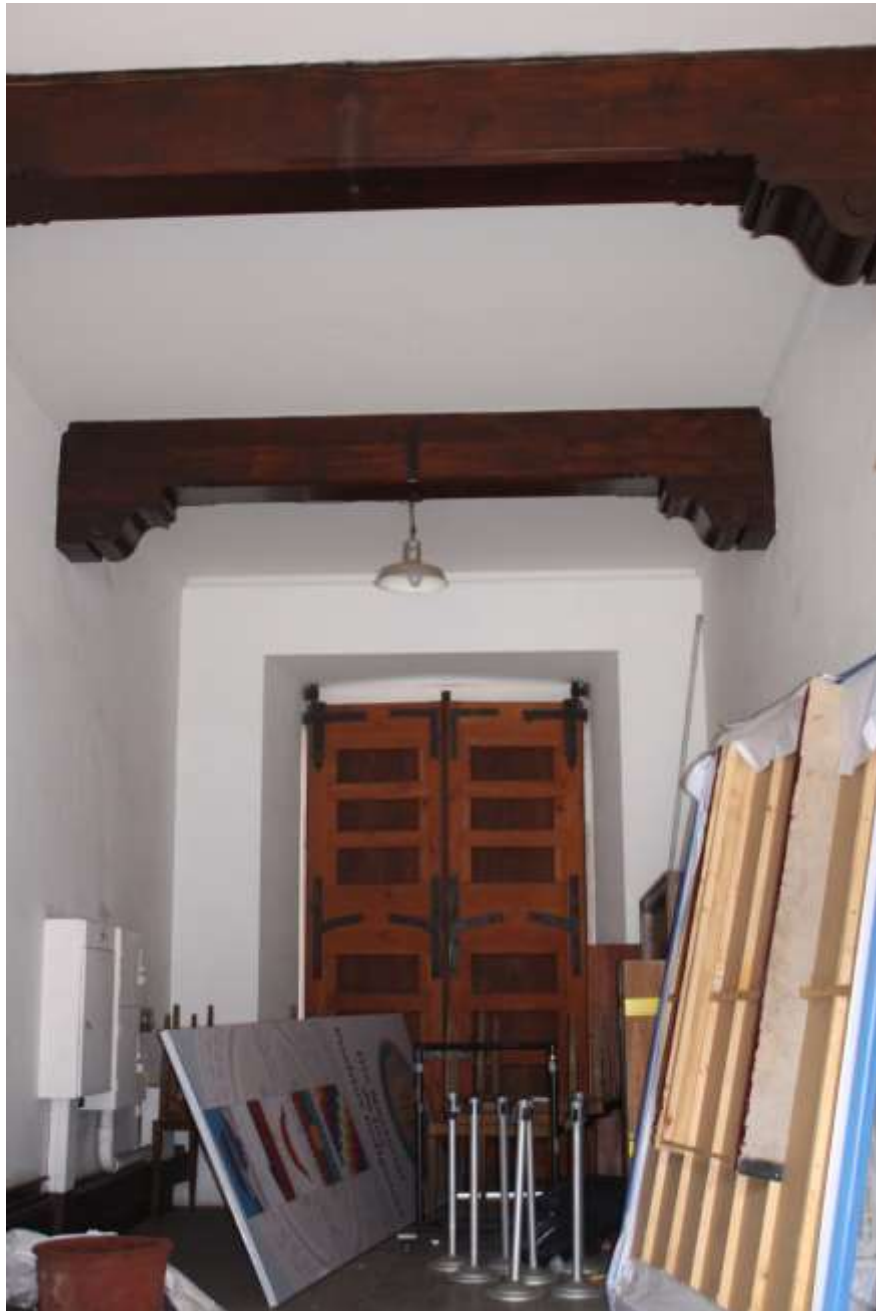
- Presenta sus muros pintados ocultando la textura y el color de la piedra utilizada originalmente.
- Las vigas de madera están visibles.
- Los arcos de las puertas que dan hacia los pasillos presentan varias capas de pintura que ocultan la textura y el color de la piedra que se habría utilizado en su construcción.
- Frente a uno de los arcos de piedra se ha instalado un detector de metales.

Imagen 41. Ala sur, planta baja. Zaguán lateral poniente. Agosto 2015.

- Analizar la pintura aplicada en los muros para su posible remoción.
- Aplicar tratamiento conservativo a las vigas de madera con el propósito de asegurar su perdurabilidad.
- Analizar la pintura aplicada en los arcos de los pasillos para su posible remoción.
- Evaluar el retiro del detector de metales instalado frente a uno de los arcos.

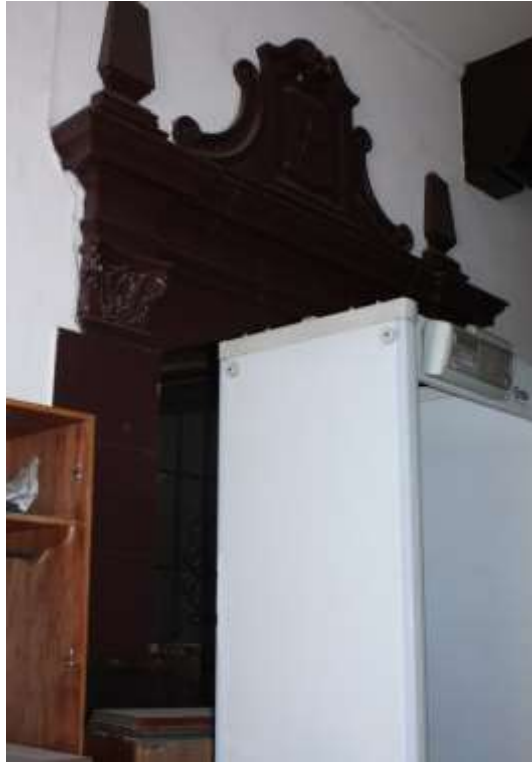
Imagen 42. Ala sur, planta baja. Zaguán lateral poniente. Detalle del portal. Agosto 2015.

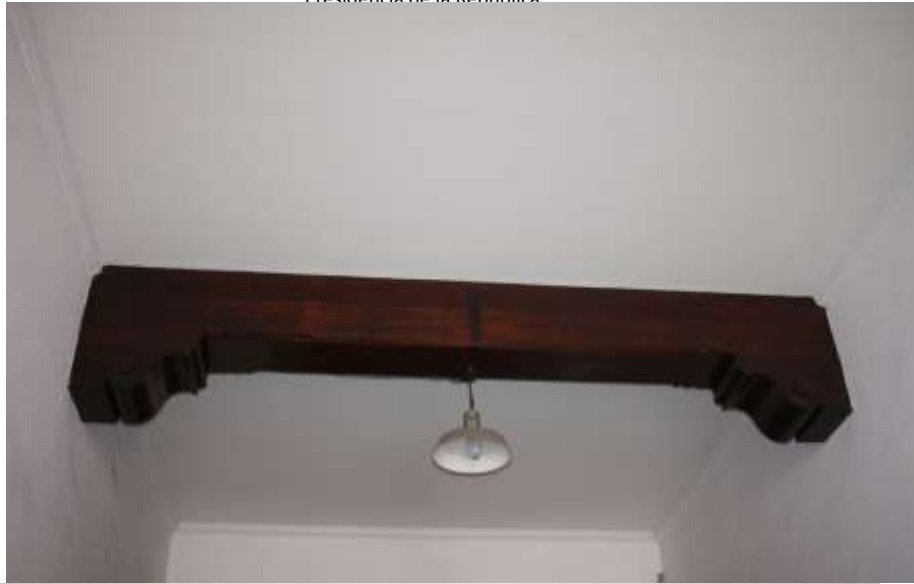
Imagen 43. Ala sur, planta baja. Zaguán lateral poniente. Detalle del cielo. Agosto 2015.

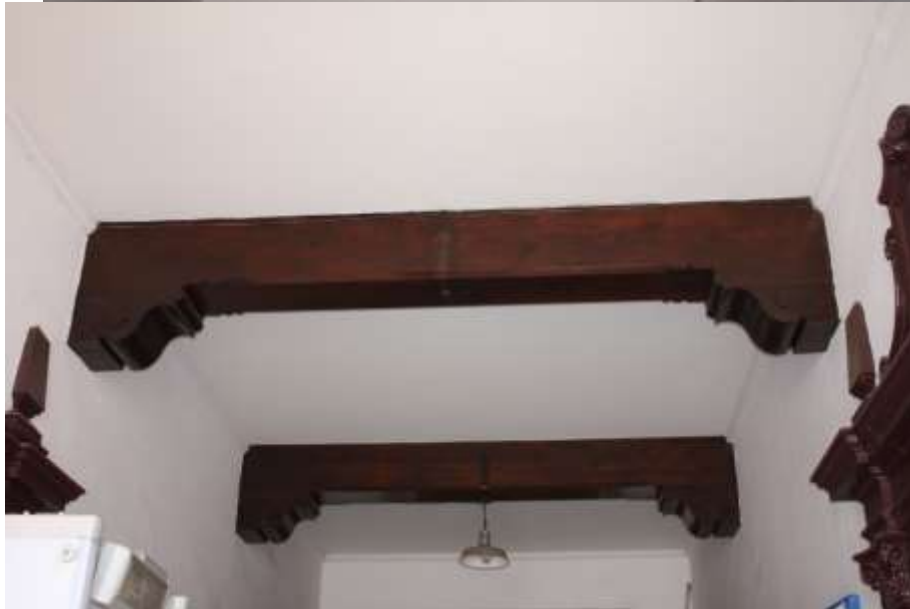
Imagen 44. Ala sur, planta baja. Viga del zaguán lateral poniente. Agosto 2015.

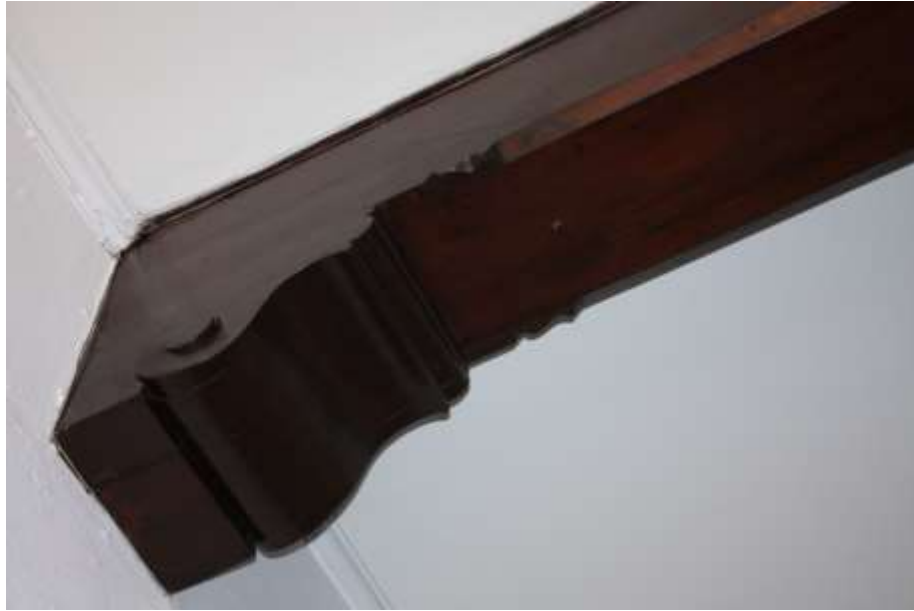
Imagen 45. Ala sur, planta baja. Zaguán lateral poniente. Detalle de la viga. Agosto 2015.

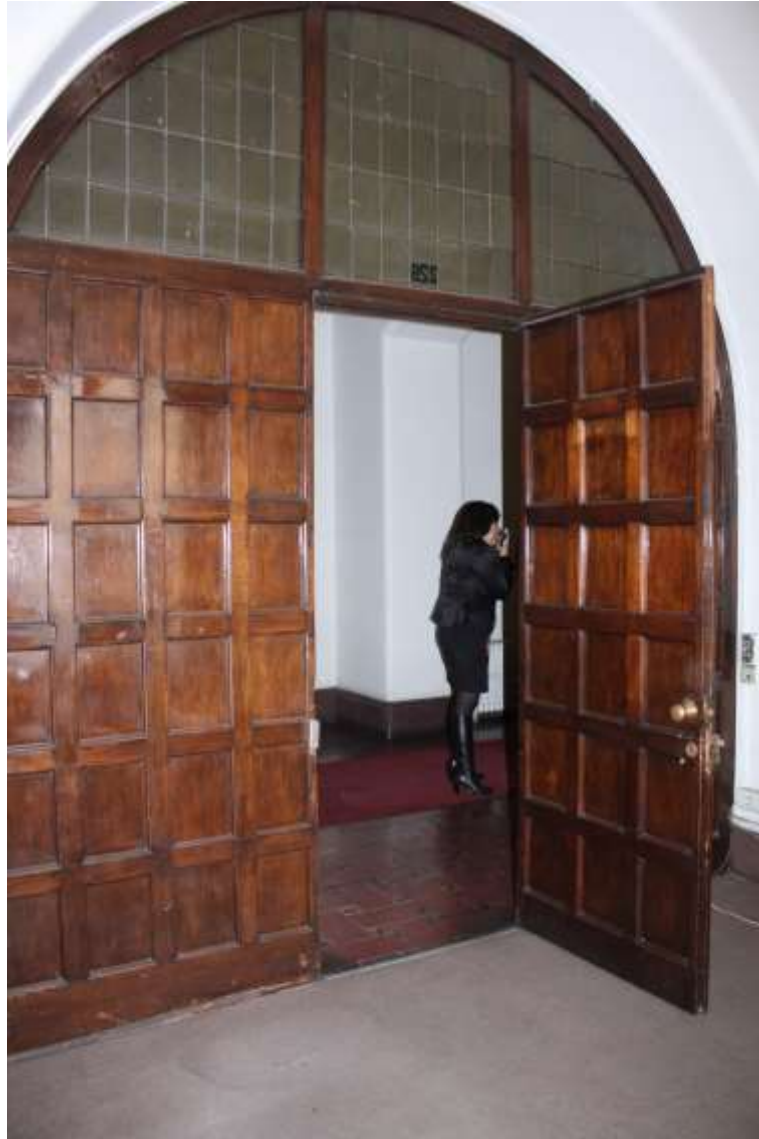
Imagen 47. Oficina Capellán. Correspondiente a la sala de “Aseo” en los planos proyectados por Smith Solar y Smith Miller para el Ministerio de Relaciones Exteriores. Designado con la letra A en el plano “Planta Segundo Piso Sur”.

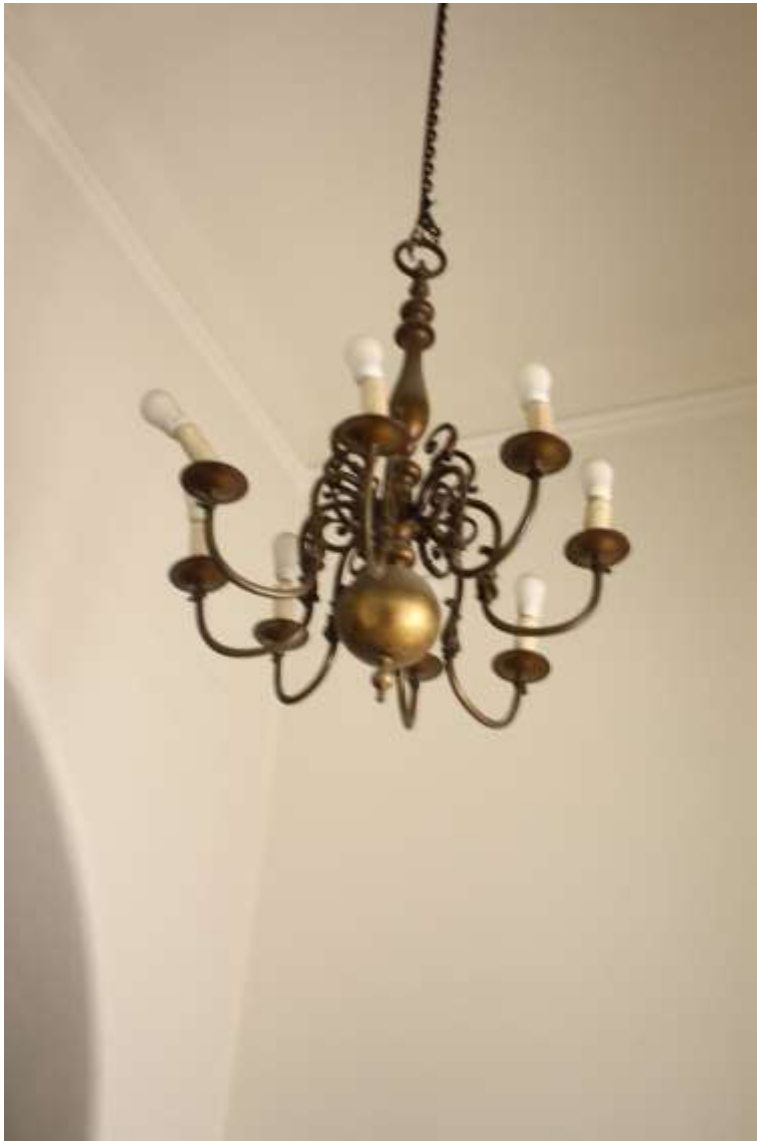
Imagen 48. Oficina Capellán. Correspondiente a la sala de "Aseo" en los planos proyectados por Smith Solar y Smith Miller para el Ministerio de Relaciones Exteriores. Designado con la letra A en el plano "Planta Segundo Piso Sur".

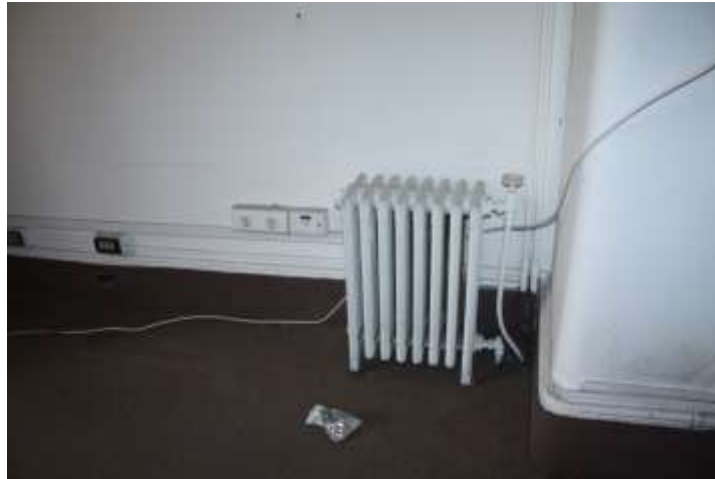
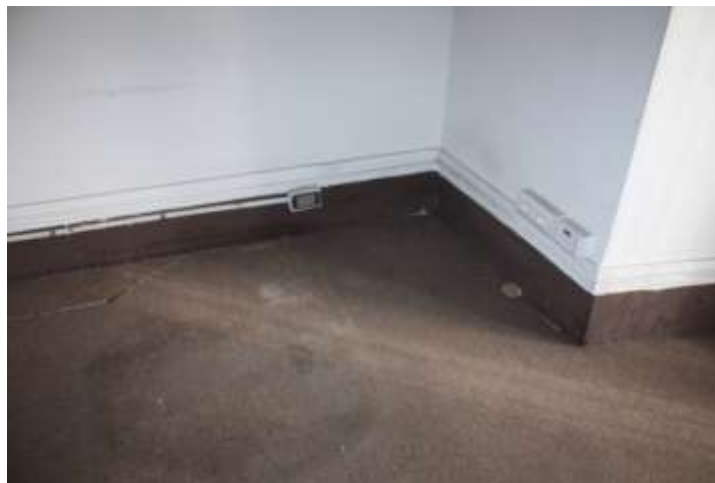
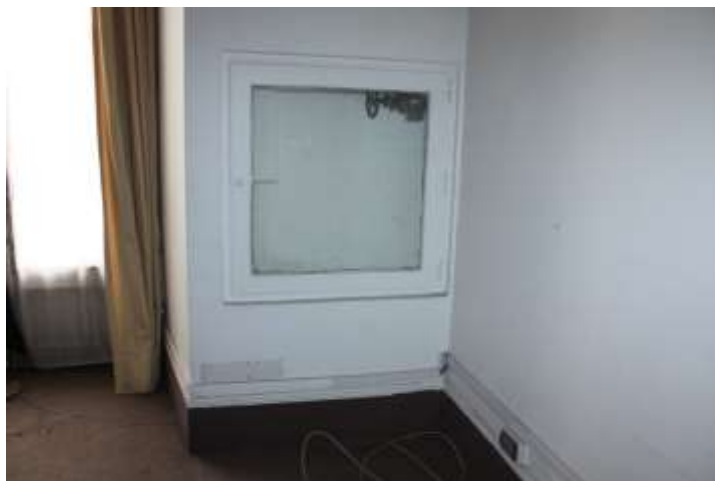
Oficina Capellán. Correspondiente a la sala de "Aseo" en los planos proyectados por Smith Solar y Smith Miller para el Ministerio de Relaciones Exteriores. Designado con la letra A en el plano "Planta Segundo Piso Sur". Imagen 49 (arriba), imagen 50 (al centro), imagen 51 (abajo).

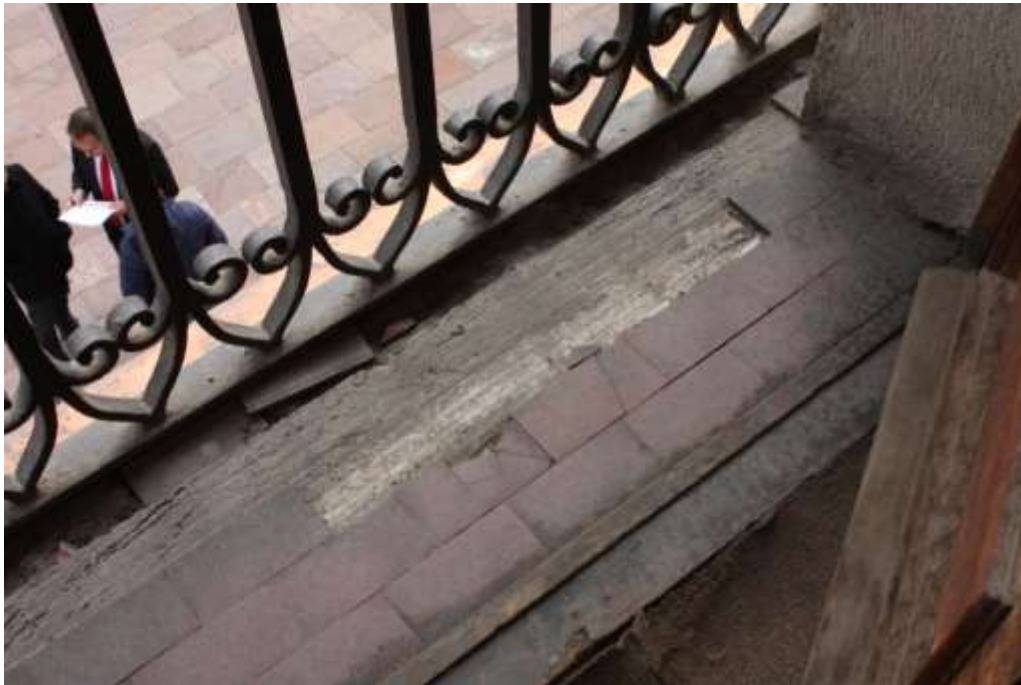
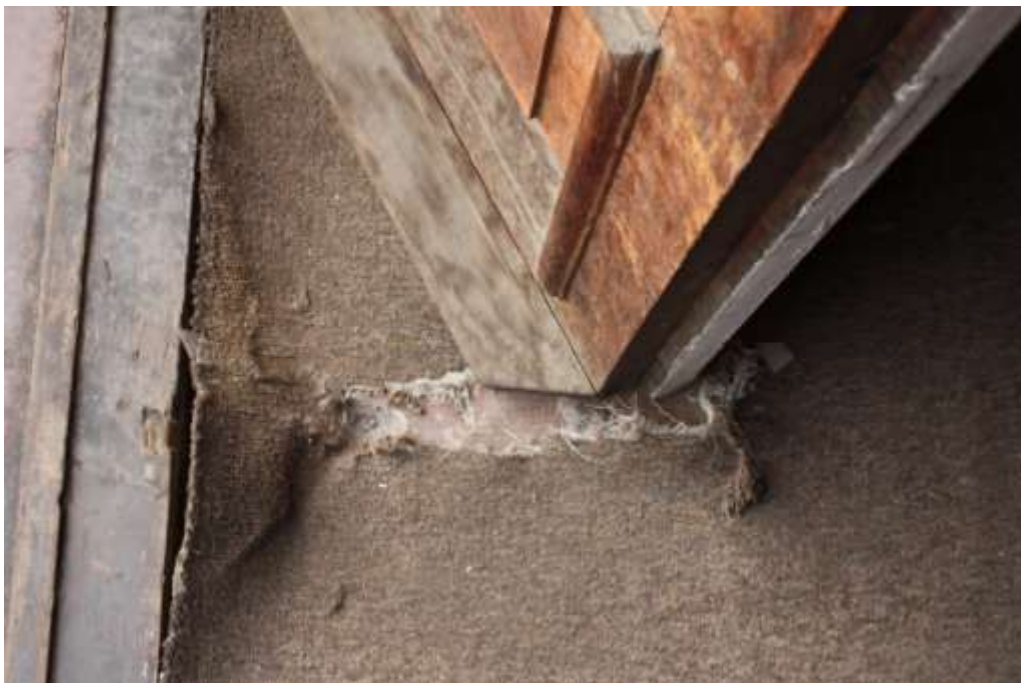
Oficina Capellán. Correspondiente a la sala de "Aseo" en los planos proyectados por Smith Solar y Smith Miller para el Ministerio de Relaciones Exteriores. Designado con la letra A en el plano "Planta Segundo Piso Sur". Imagen 52 (arriba). Imagen 53 (abajo).

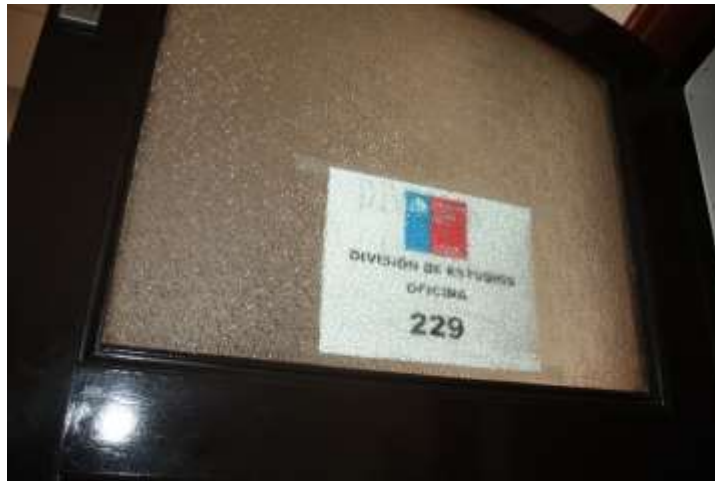
- El guardapolvo es de un material de baja calidad y se observa las fallas en su instalación.
- La oficina 229 presenta un cielo falso con pequeños focos. Una caja de aire acondicionado está instalada en el balcón.

Oficina 229 designada con la letra B en el plano "Planta Segundo Piso Sur". Correspondiente a la "Sala de Adscriptos" en los planos de Smith Solar y Smith Miller. **Imagen 56** Cara externa de la puerta de entrada. **Imagen 57** cara interna de la puerta de entrada. Agosto 2015.

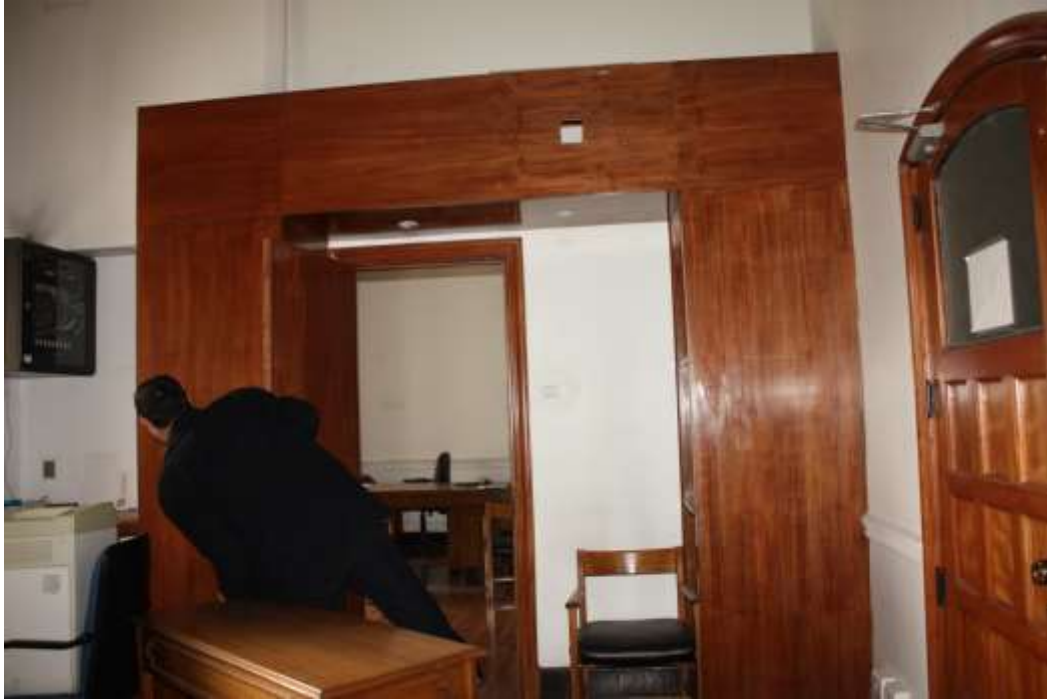
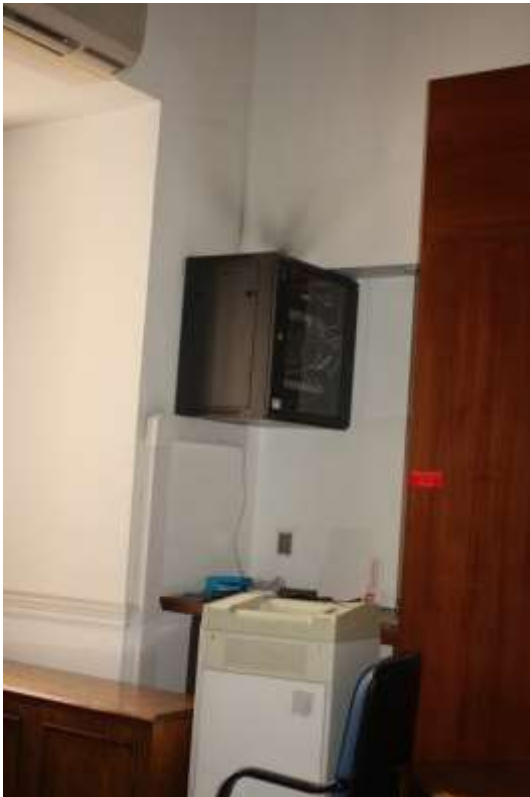
- Se han instalado a la vista cajas de cableados y conexiones eléctricas que deterioran la condición histórica y estética del lugar.
- El piso de ambas salas está cubierto con piso flotante que, en vistas de la documentación histórica, y de lo comprobado en otras salas del ala sur, posiblemente esté cubriendo el material utilizado originalmente.

Oficina 229 designada con la letra B en el plano “Planta Segundo Piso Sur”. Correspondiente a la “Sala de Adscriptos” en los planos de Smith Solar y Smith Miller. **Imagen 58** (arriba) División que separa las oficinas 227 y 229. **Imagen 59** (izq.) Oficina 229. Detalle. **Imagen 60** (abajo) Agosto 2015.

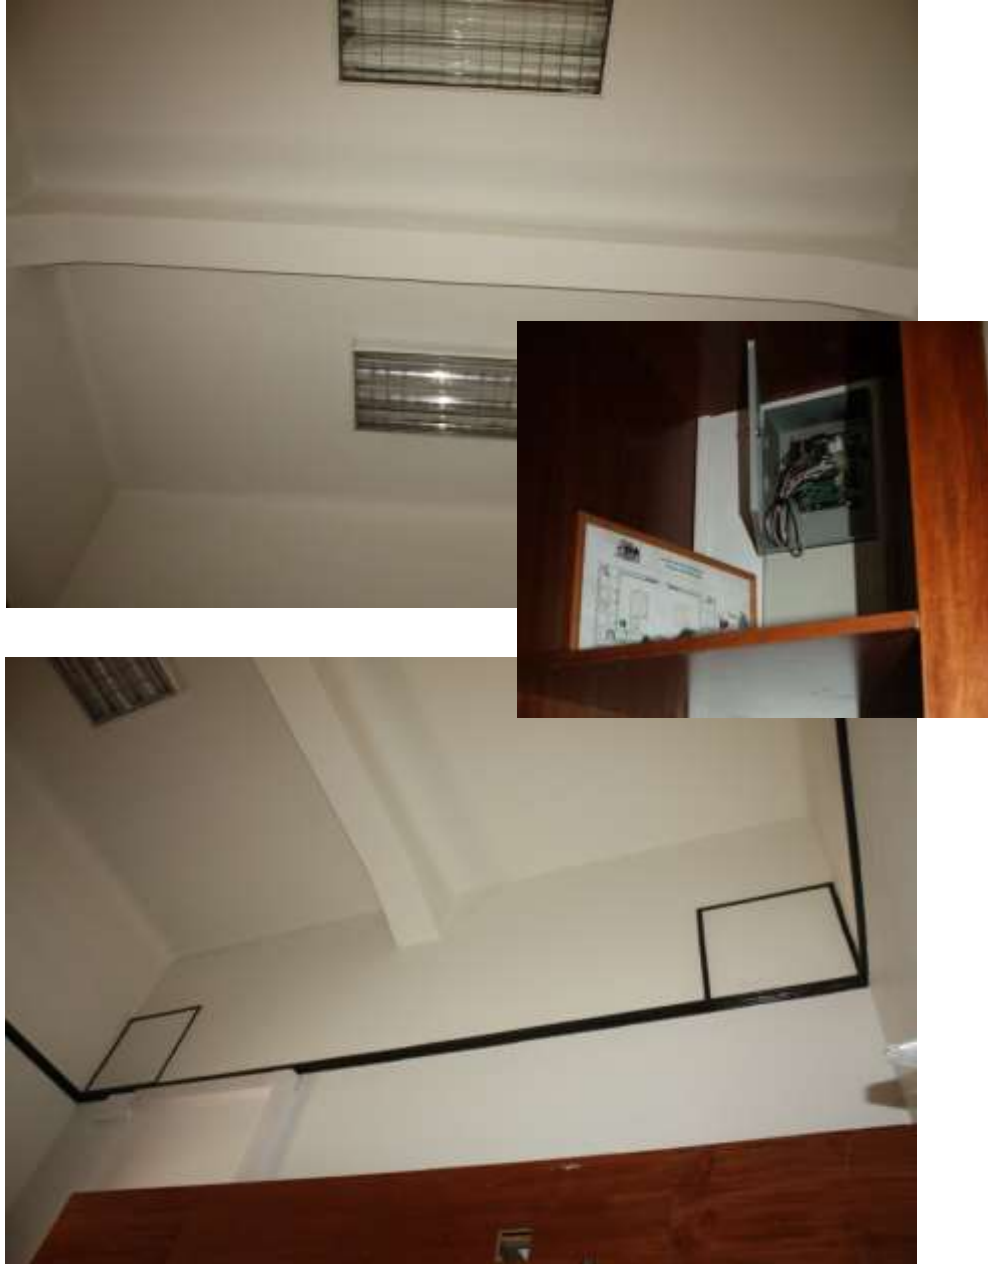
Imágenes 61 (arriba) y **62** (abajo). Oficina 229 designada con la letra B en el plano “Planta Segundo Piso Sur”. Correspondiente a la “Sala de Adscriptos” en los planos de Smith Solar y Smith Miller. Detalle del cielo. Agosto 2015.

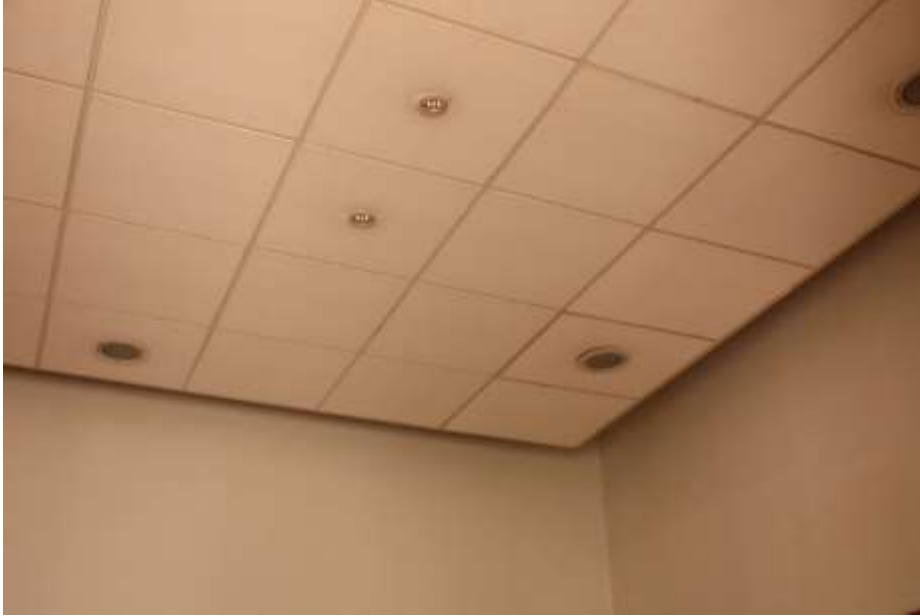
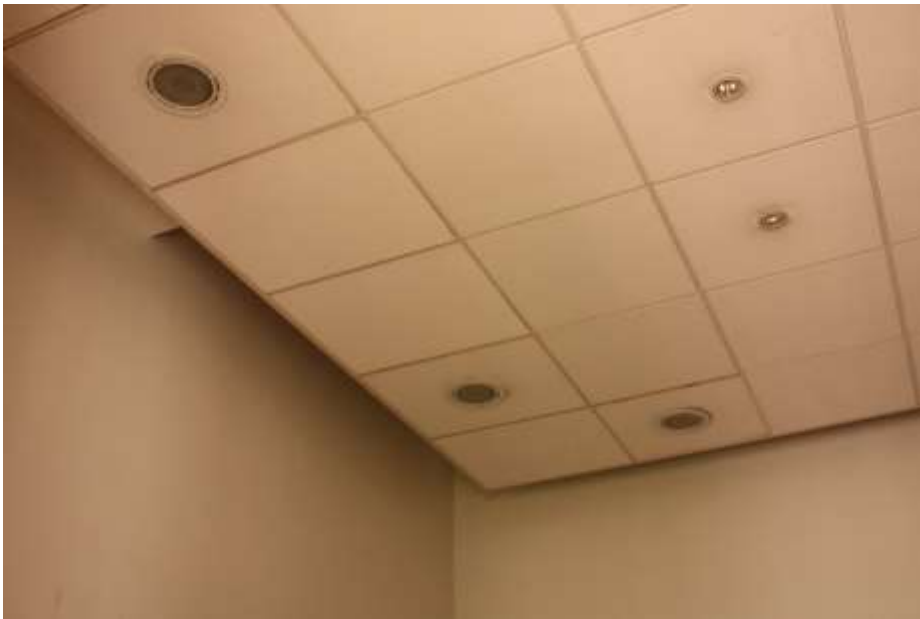
Imagen 63 (arriba) e **Imagen 64** (abajo). Oficina 227 designada con la letra B en el plano “Planta Segundo Piso Sur”. Correspondiente a la “Sala de Adscriptos” en los planos de Smith Solar y Smith Miller. Detalle del cielo falso. Agosto 2015.

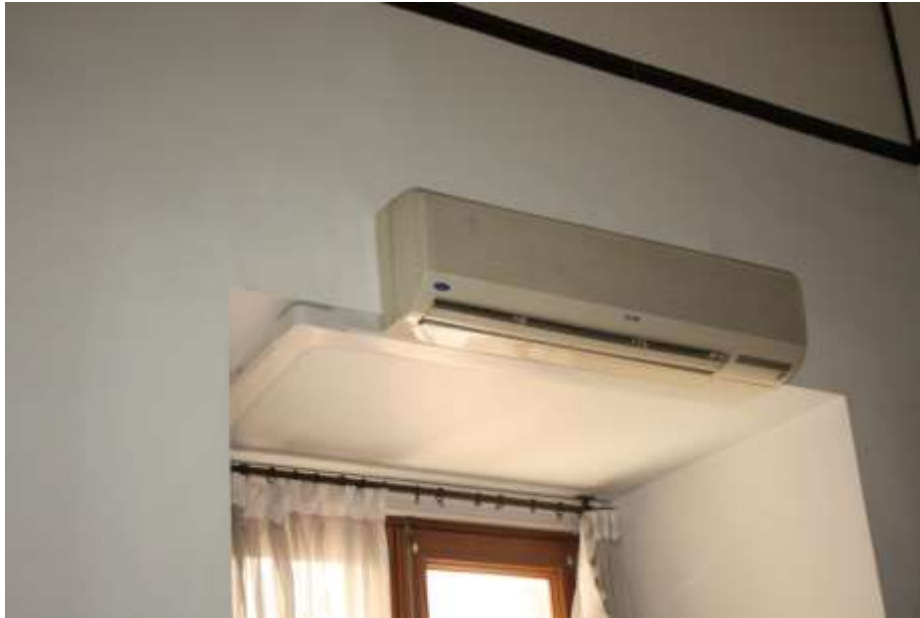
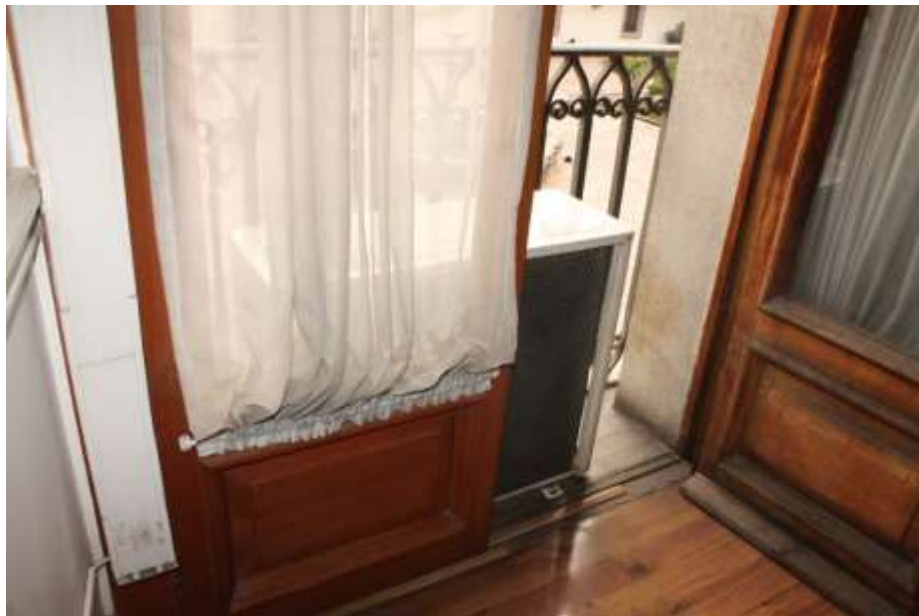
Imagen 65 (arriba) e **Imagen 66** (abajo). Oficina 227 designada con la letra B en el plano “Planta Segundo Piso Sur”. Correspondiente a la “Sala de Adscriptos” en los planos de Smith Solar y Smith Miller. Detalle de la puerta hacia el balcón. Agosto 2015.

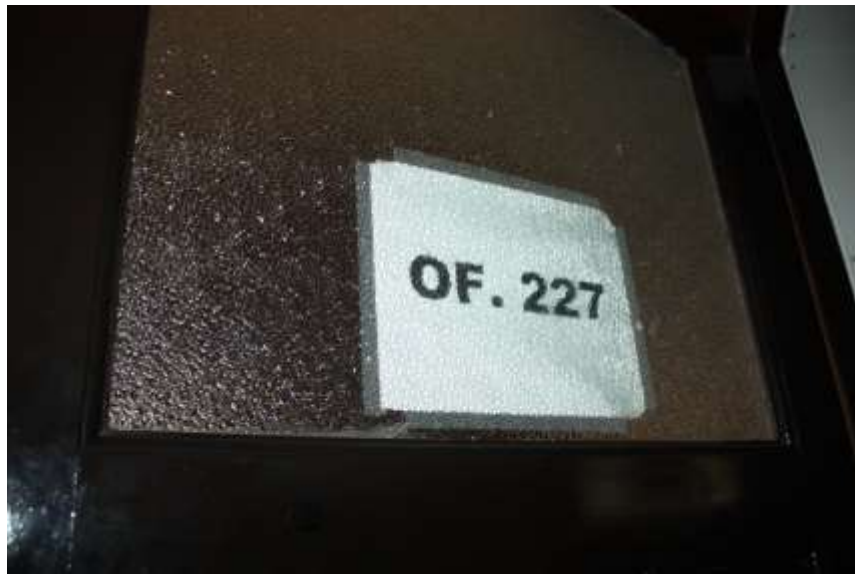
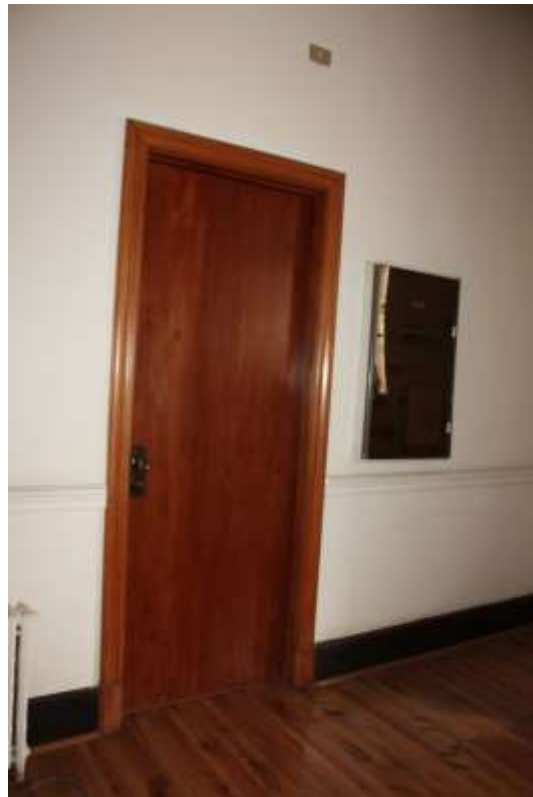
Oficina 227 designada con la letra B en el plano “Planta Segundo Piso Sur”. Correspondiente a la “Sala de Adscriptos” en los planos de Smith Solar y Smith Miller. **Imagen 67** (arriba) detalle de la cara externa de la puerta. **Imagen 68** (abajo) cara interna de la puerta. Agosto 2015.

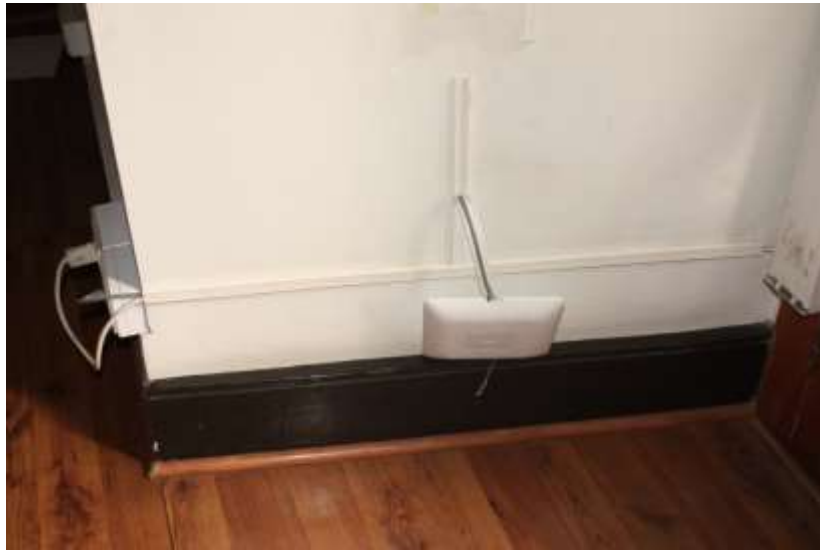
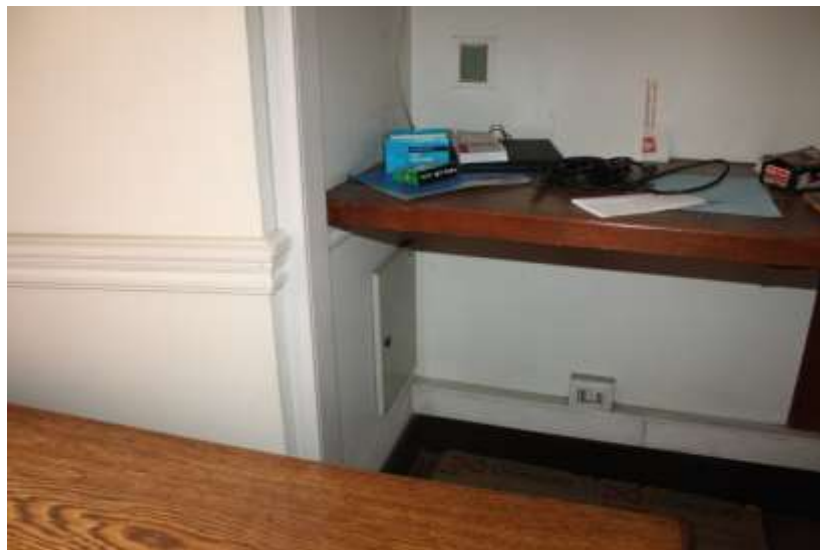
Imagen 69 (arriba) e **Imagen 70** (abajo). Oficina 227 designada con la letra B en el plano “Planta Segundo Piso Sur”. Correspondiente a la “Sala de Adscriptos” en los planos de Smith Solar y Smith Miller. Detalle. Agosto 2015.
