PROYECTO RECUPERACIÓN DE ESPACIOS
ALA SUR. PALACIO DE LA MONEDA
PRIMERA ETAPA

Ala Sur Planta Baja.
Ala Sur Segundo Piso; Sector Poniente
Construcción divisoria entre el Patio de Los Naranjos y el Patio de Los Cañones; segundo piso;
sector oriente.

Departamento de Patrimonio Cultural
Presidencia de la República.
Agosto de 2015.

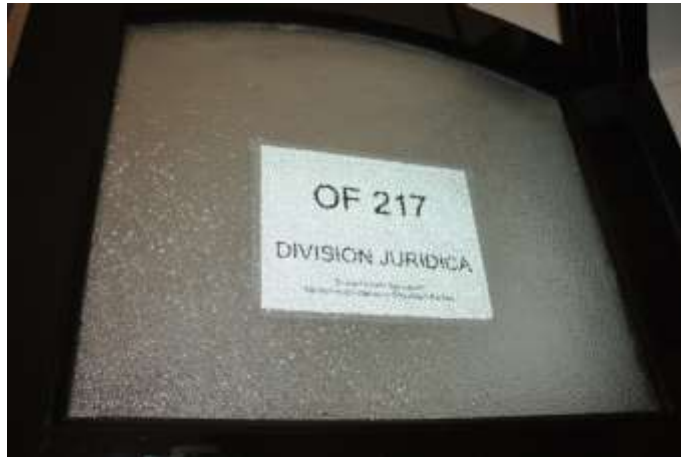
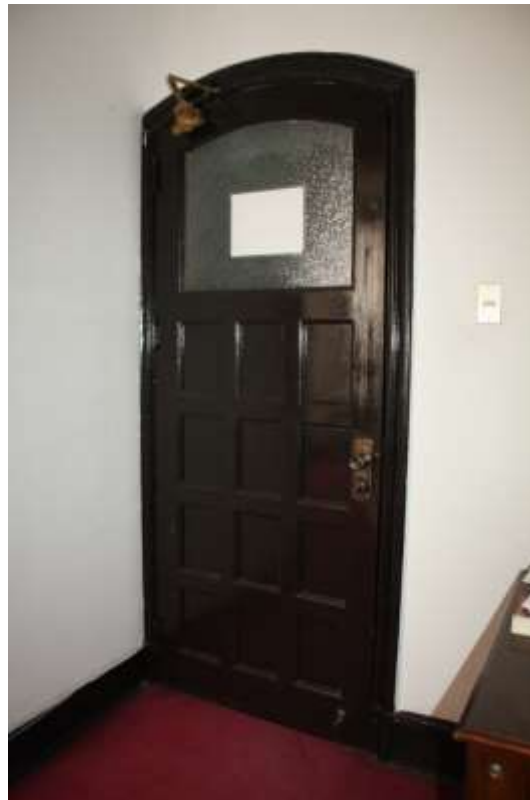
Oficina 217. Designada con la letra C en el plano “Planta Segundo Piso Sur”. Imagen 71 (arriba)
Detalle de la cara externa de la puerta de entrada. Imagen 72 (abajo) Cara interna de la puerta de
entrada.

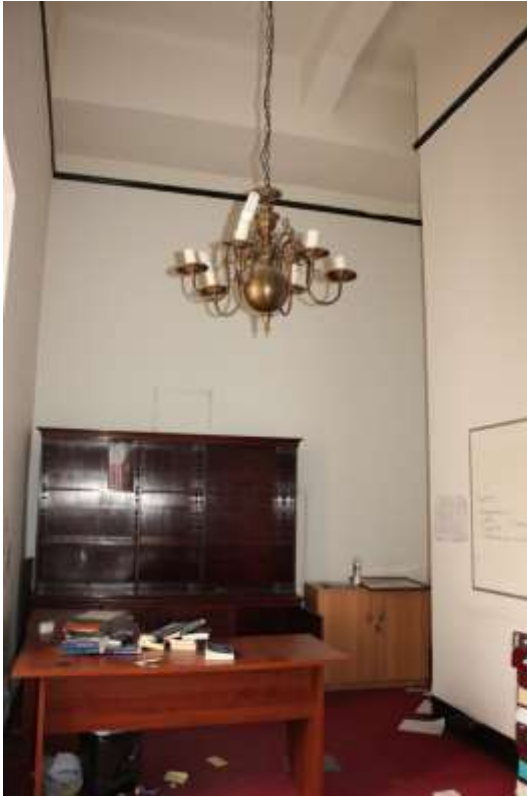
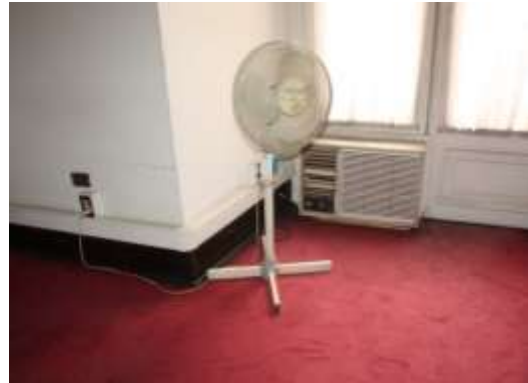
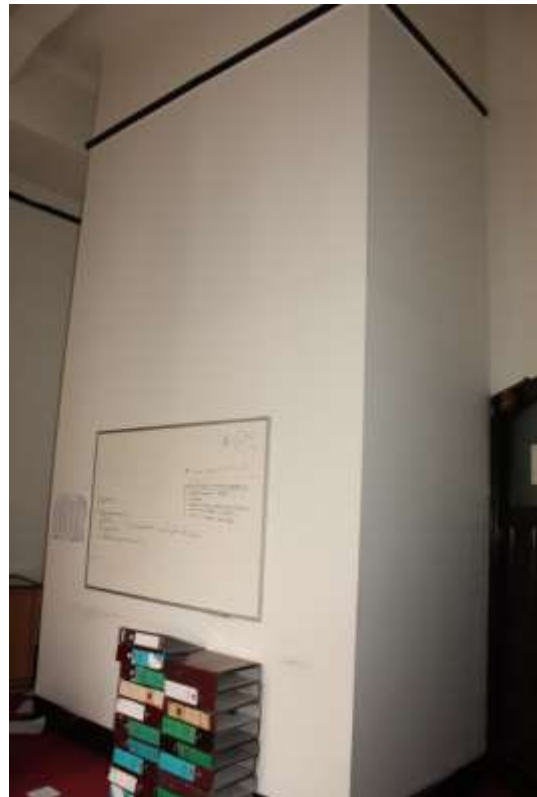
Oficina 217. Designada con la letra C en el plano "Planta Segundo Piso Sur". Imagen 73 (arriba izq.). Imagen 74 (arriba der.) Imagen 75 (der.)

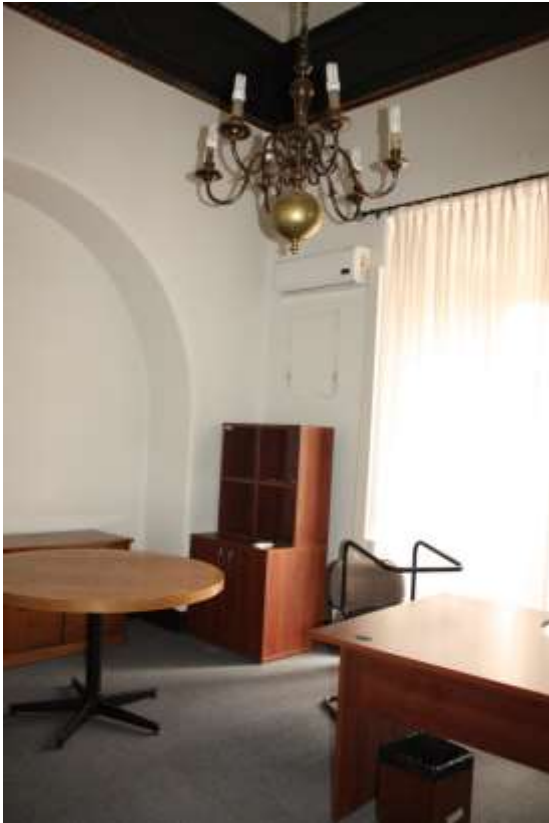
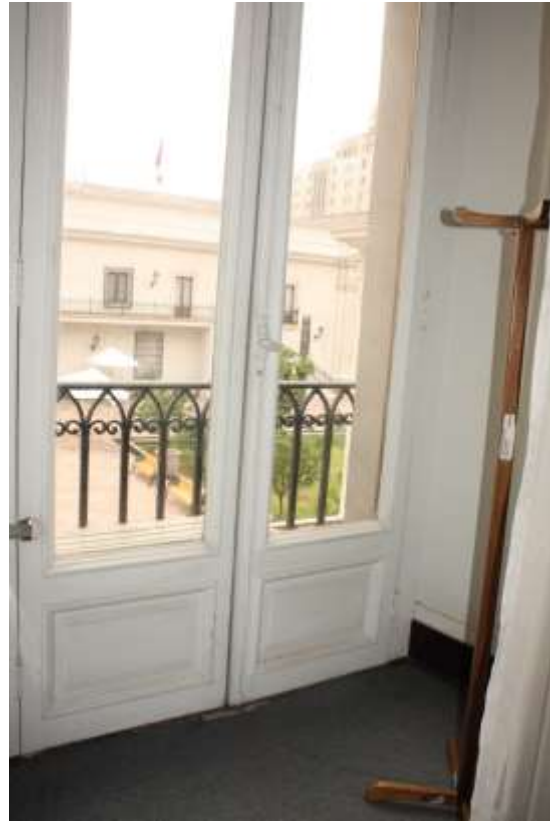
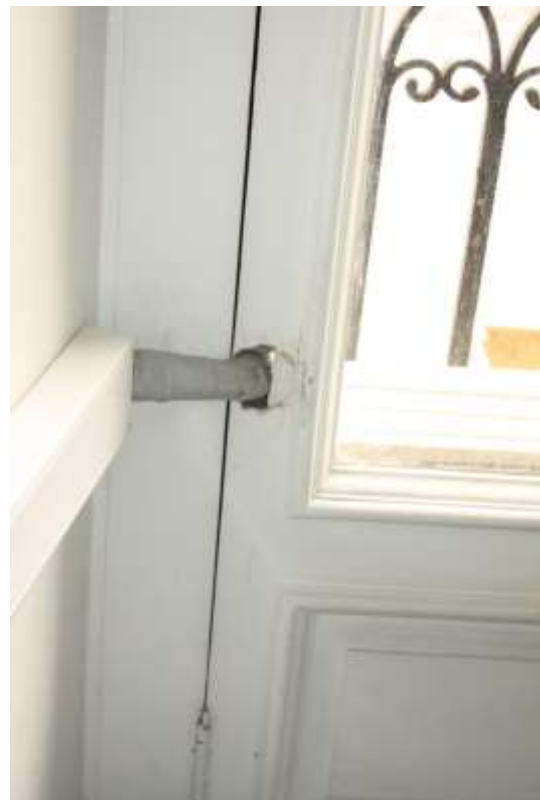
Imagen 76. (arriba izq.). Imagen 77
(arriba der.) Imagen 78 (abajo izq.)
Oficina 219. Denominada con la
letra D en el plano "Planta Segundo
Piso Sur". Agosto 2015.

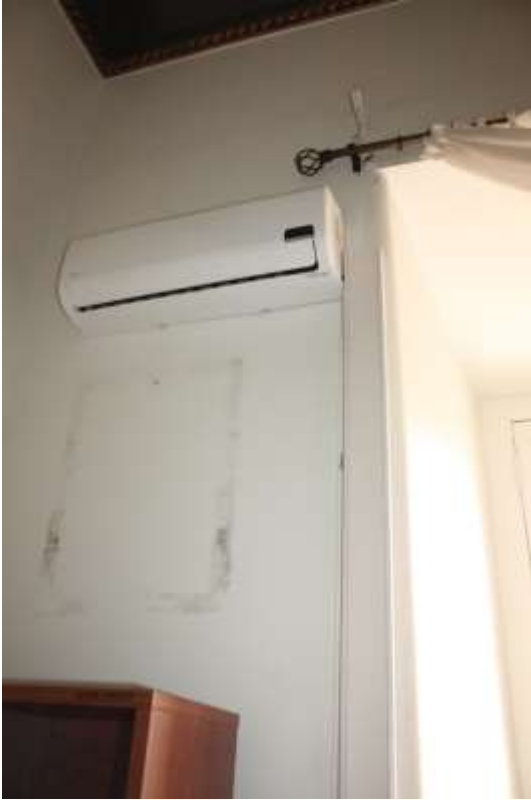
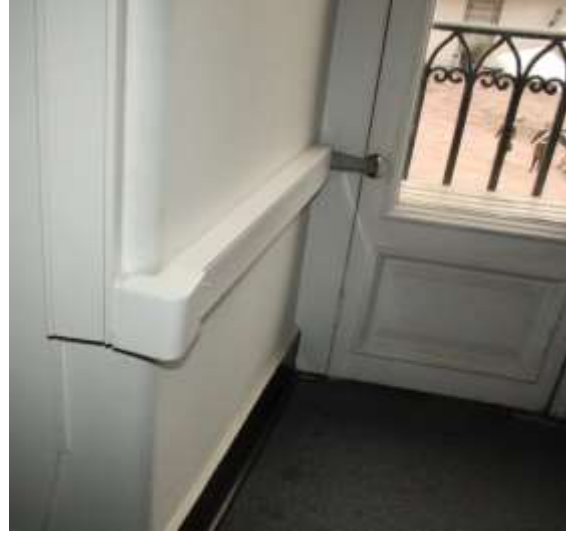
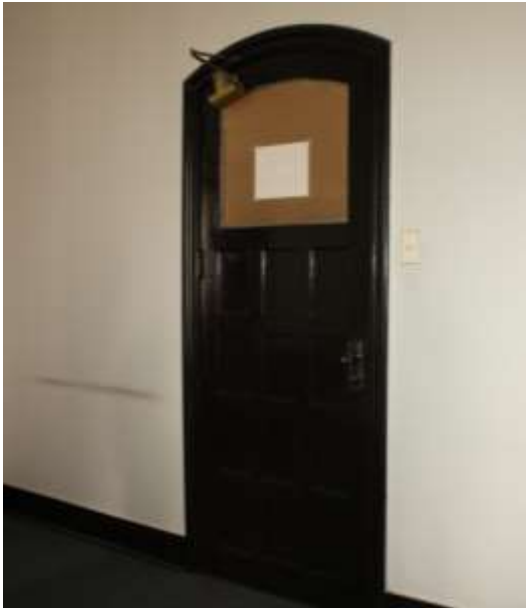
Imagen 79. (arriba izq.). Imagen 80
(arriba der.) Imagen 81 (abajo izq.)
Oficina 219. Denominada con la
letra D en el plano "Planta Segundo
Piso Sur". Agosto 2015.

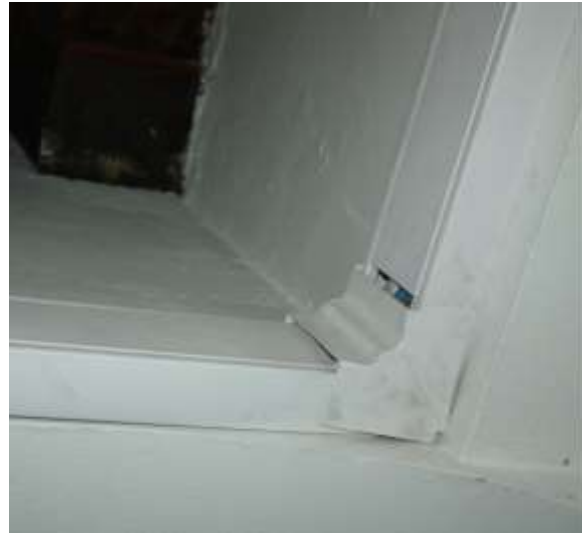
Imagen 98 (arriba der.) Detalle del cableado eléctrico.

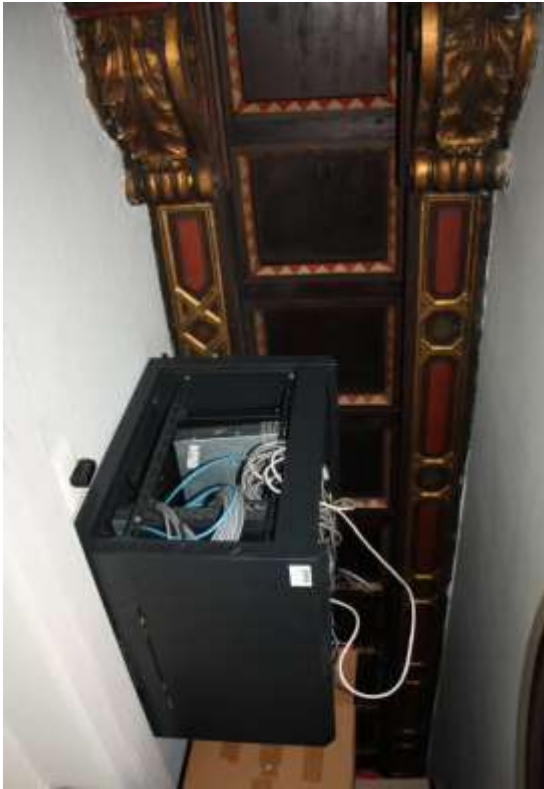
Imagen 100 (izq.) Detalle del cielo de madera policromada y de las cajas de cableado eléctrico.

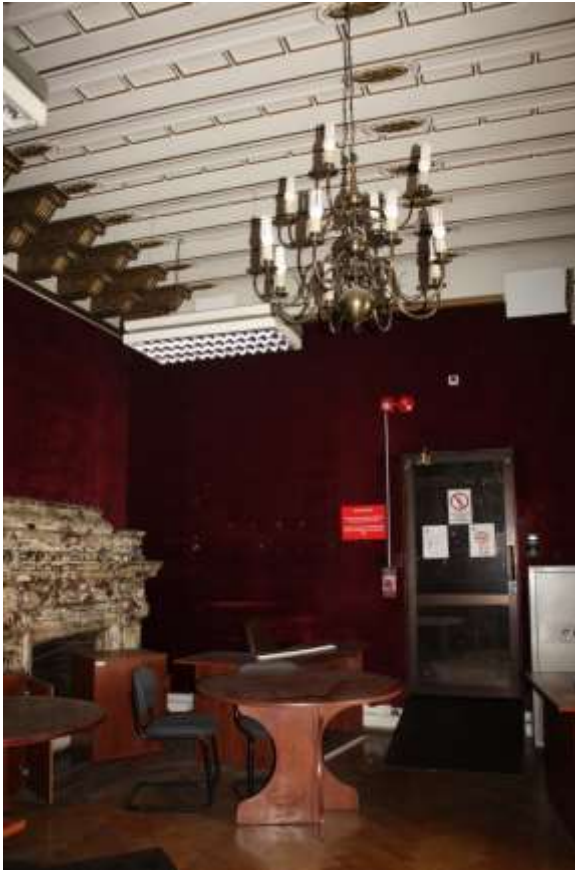
Imagen 112 (arriba izq.) Vista hacia el muro del fondo de la sala. Este muro es una subdivisión posterior. Tras la puerta de cristal se hallan los equipamientos de la División de Informática.

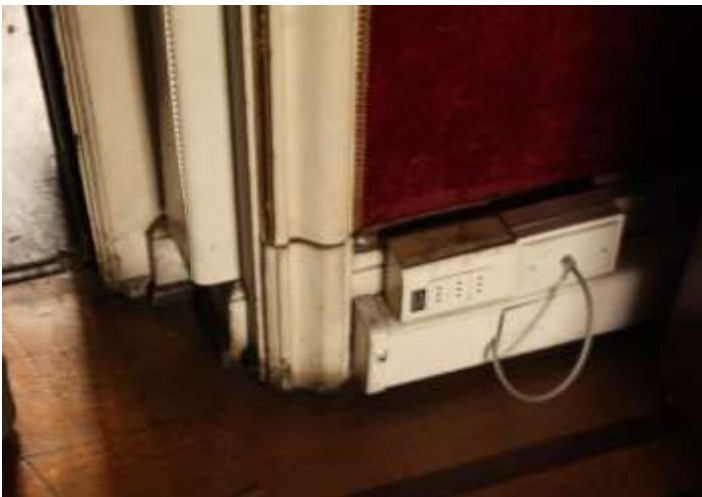
Imagen 116 (al centro) Detalle de las conexiones eléctricas.

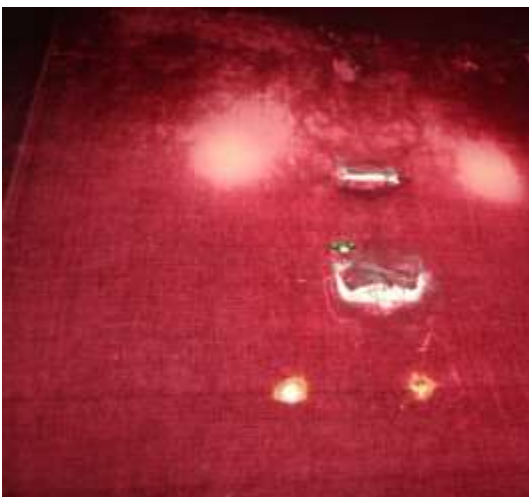
Imagen 117 (abajo). Detalle del deteriorado tapiz que cubre los muros.

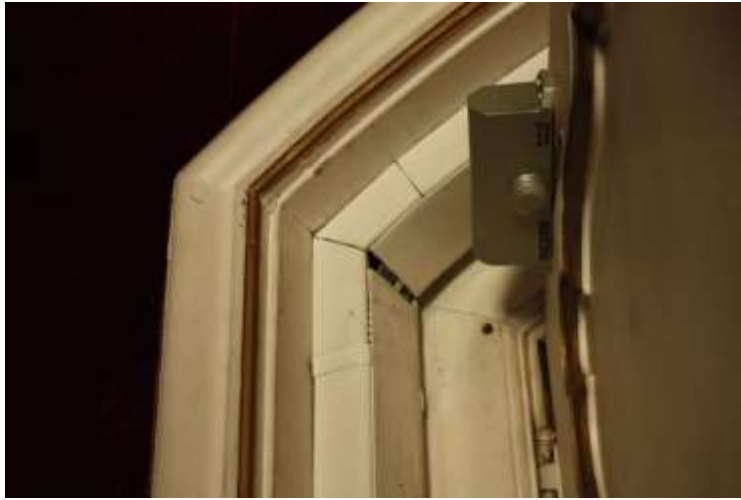
Imagen 118 (arriba) Detalle del sistema de cableado en la puerta.

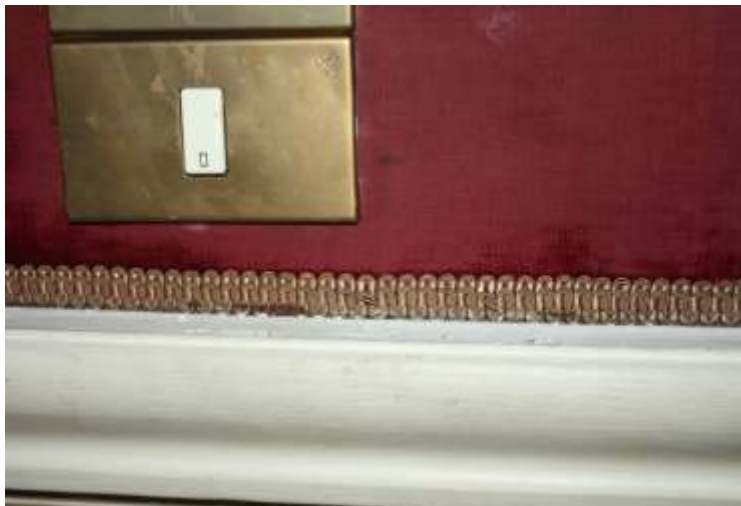
Imagen 119 (al centro) Detalle de interruptor eléctrico instalado sobre el tapiz del muro.

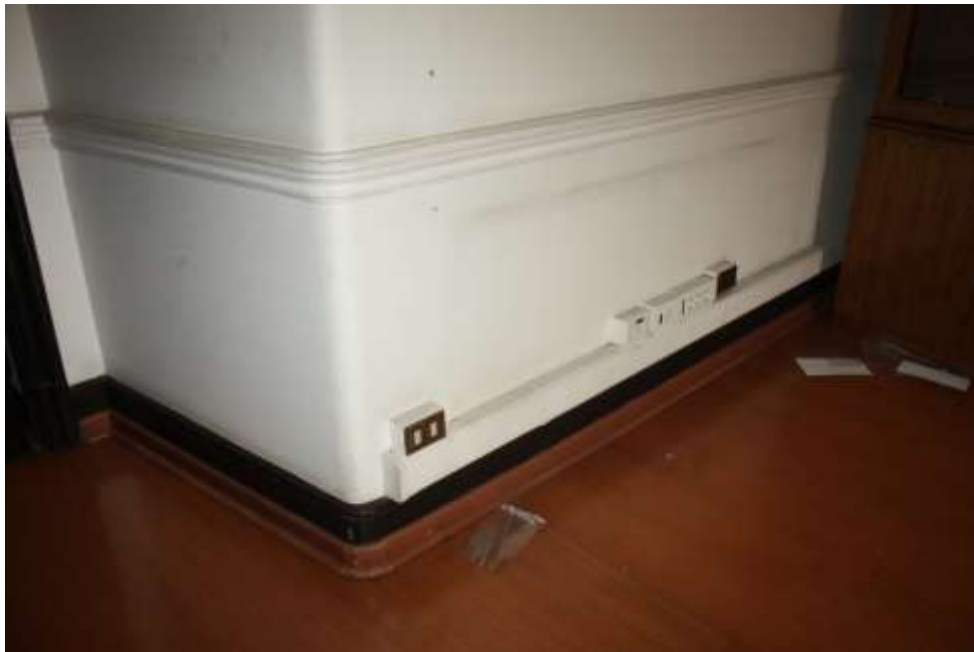
Imagen 124 (abajo) Detalle de las conexiones eléctricas.

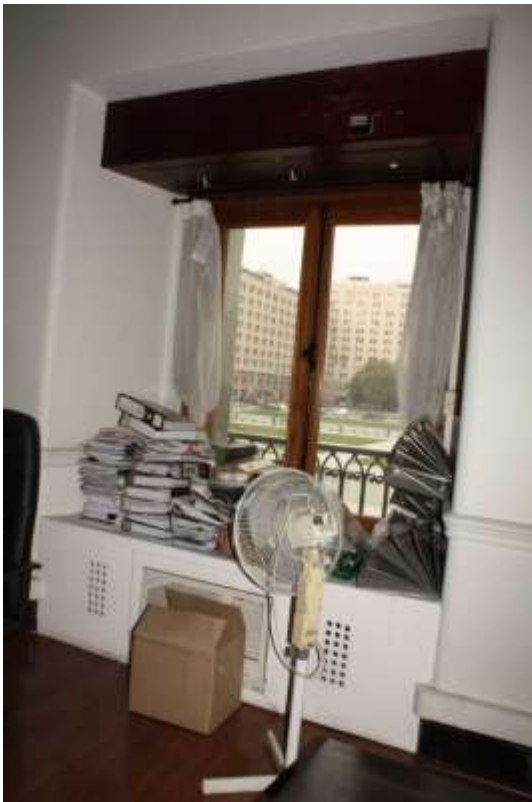
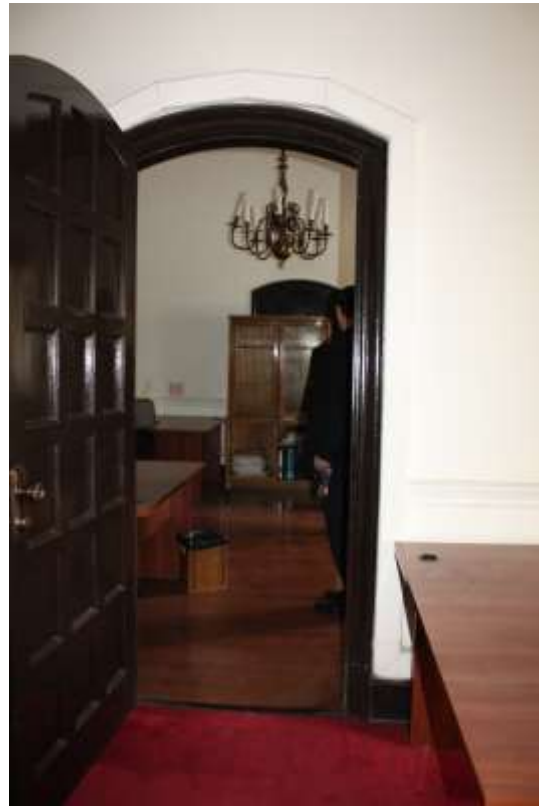
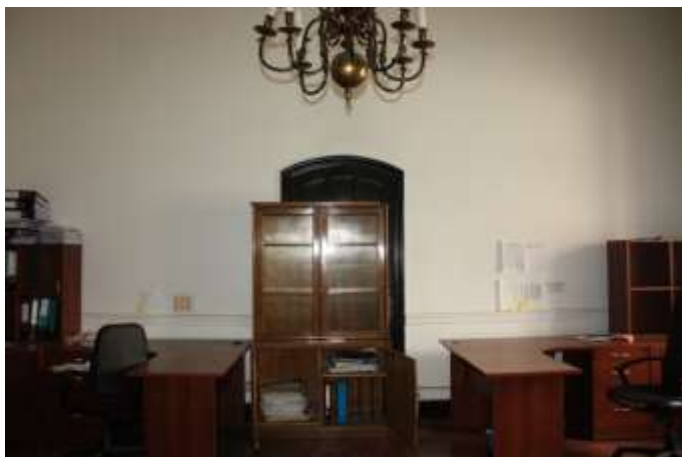
Imagen 126 (arriba izq.)
Imagen 127 (arriba der.)
Imagen 128 (abajo)

Oficina 207. Designada con la letra H en el plano "Planta Segundo Piso Sur". Correspondiente a una de las oficinas del "Departamento Diplomático" en los planos de Smith Solar y Smith Miller.

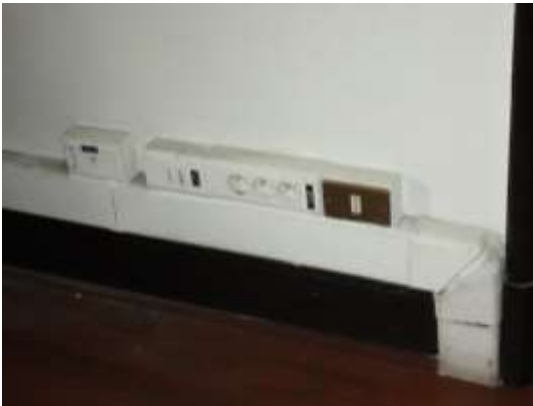
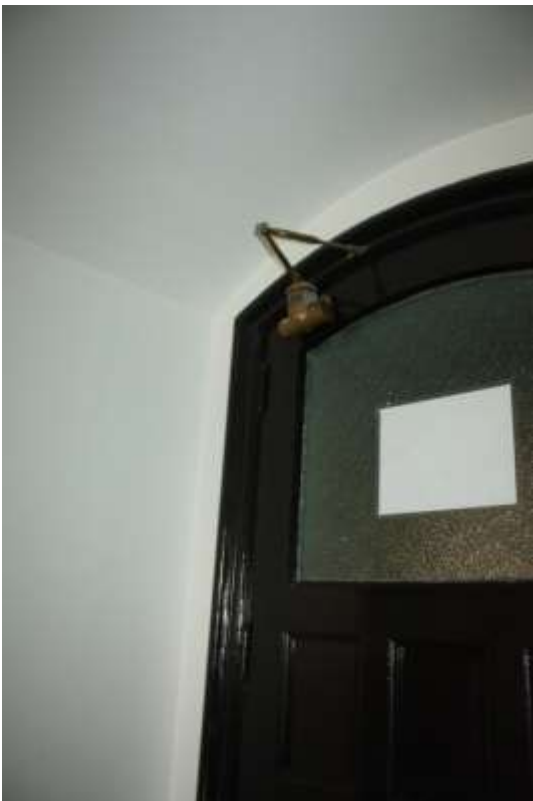
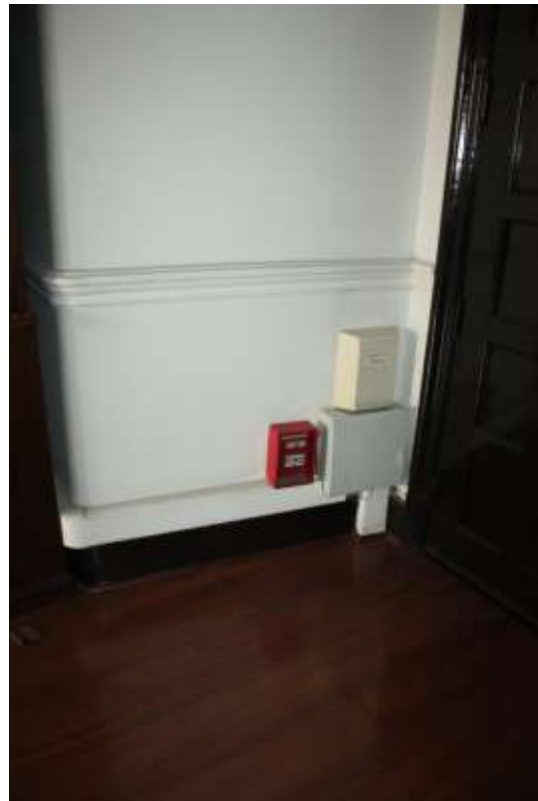
Imagen 129 (arriba izq.)
Imagen 130 (arriba der.)
Imagen 131 (abajo)

Oficina 207. Designada con la letra H en el plano “Planta Segundo Piso Sur”. Correspondiente a una de las oficinas del “Departamento Diplomático” en los planos de Smith Solar y Smith Miller.

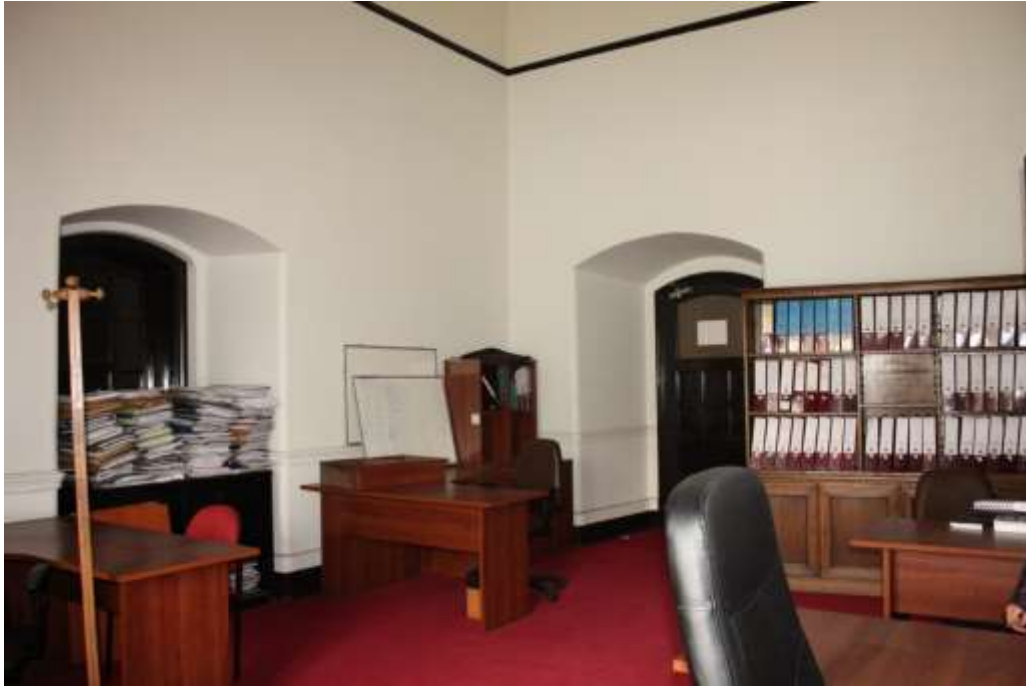
Imagen 132 (arriba)

Oficina 209. Designada con la letra I en el plano “Planta Segundo Piso Sur”.
Correspondiente a una de las oficinas del “Departamento Diplomático” en los
planos de Smith Solar y Smith Miller.

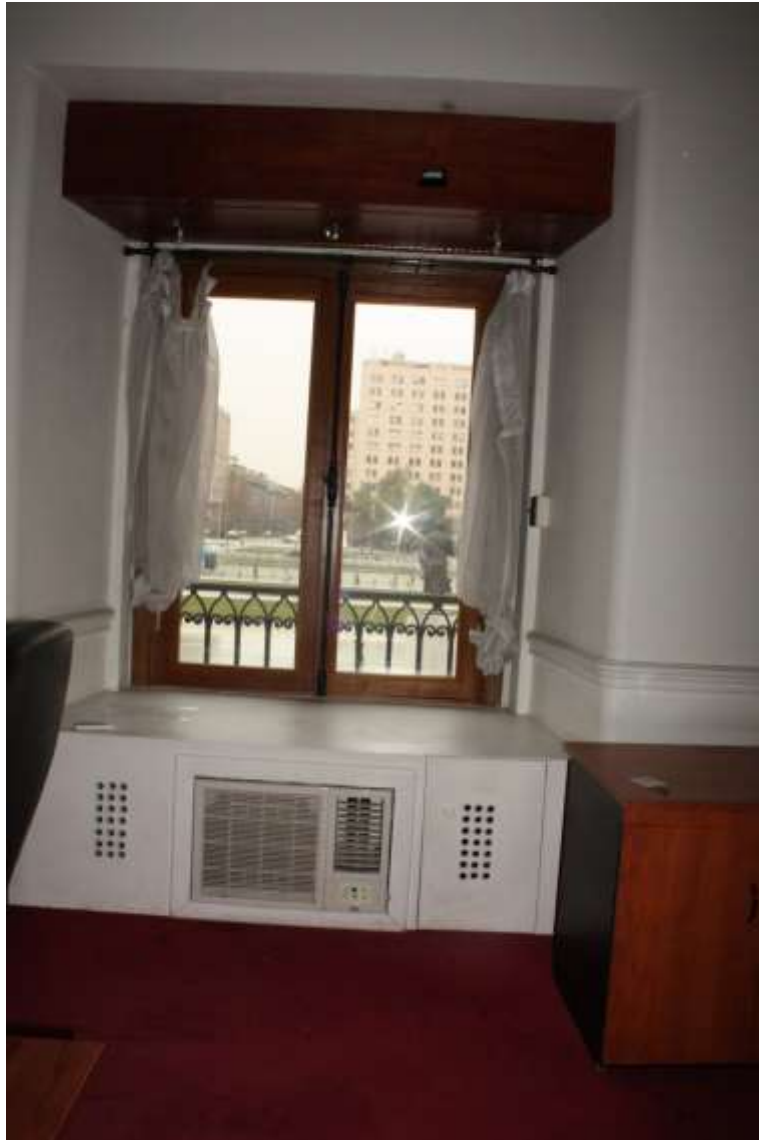
Imagen 134 Oficina 209. Designada con la letra I en el plano “Planta Segundo Piso Sur”. Correspondiente a una de las oficinas del “Departamento Diplomático” en los planos de Smith Solar y Smith Miller.

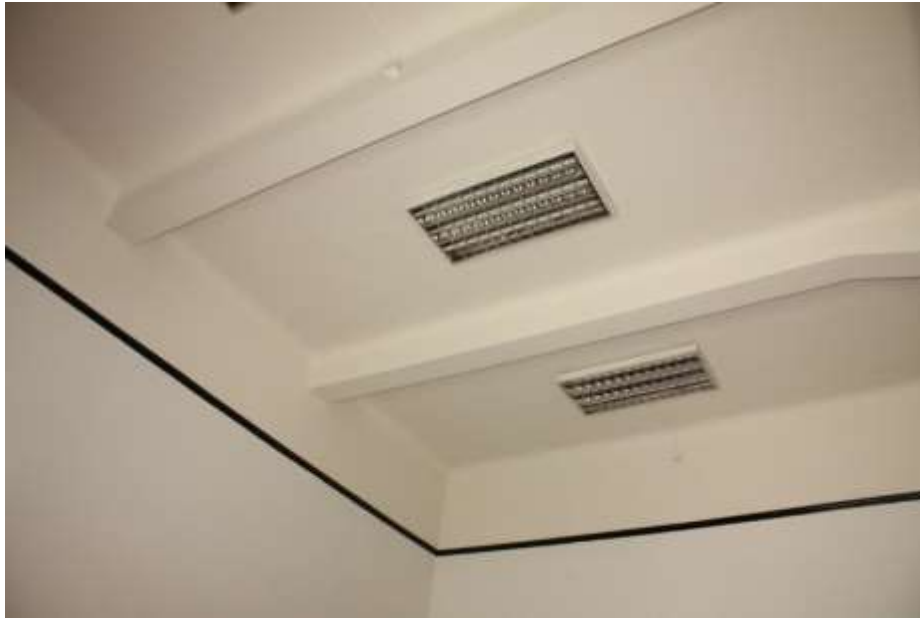
Oficina 209. Designada con la letra I en el plano “Planta Segundo Piso Sur”.
Correspondiente a una de las oficinas del “Departamento Diplomático” en los
planos de Smith Solar y Smith Miller.

Imagen 135 (arriba) Detalle del cielo

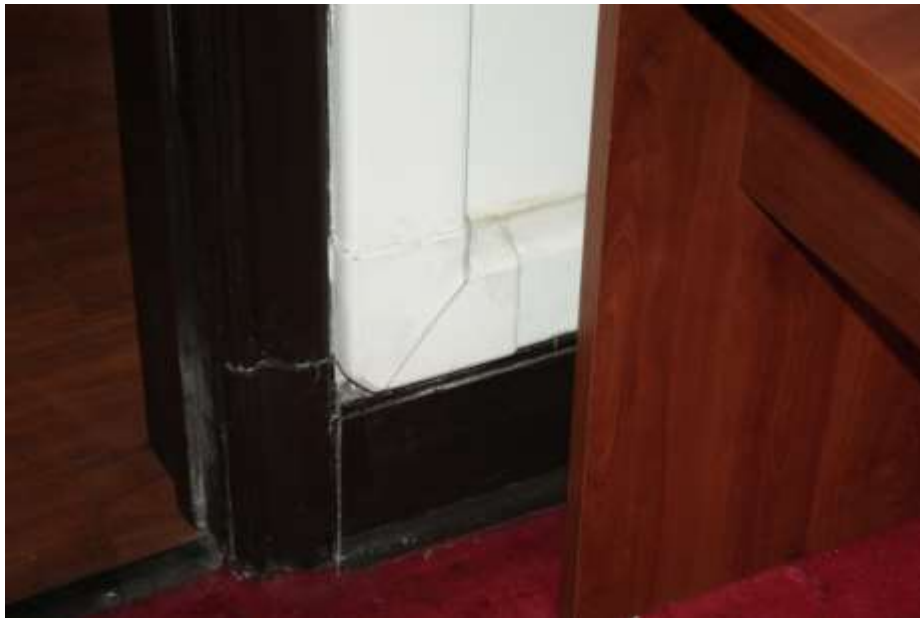
Imagen 136 (abajo) Detalle del cableado eléctrico
