INFORME DE RESTAURACIÓN Y CONSERVACIÓN

DE LA PINTURA

“VIEJO OMBÚ”

LUIS CRISPINO

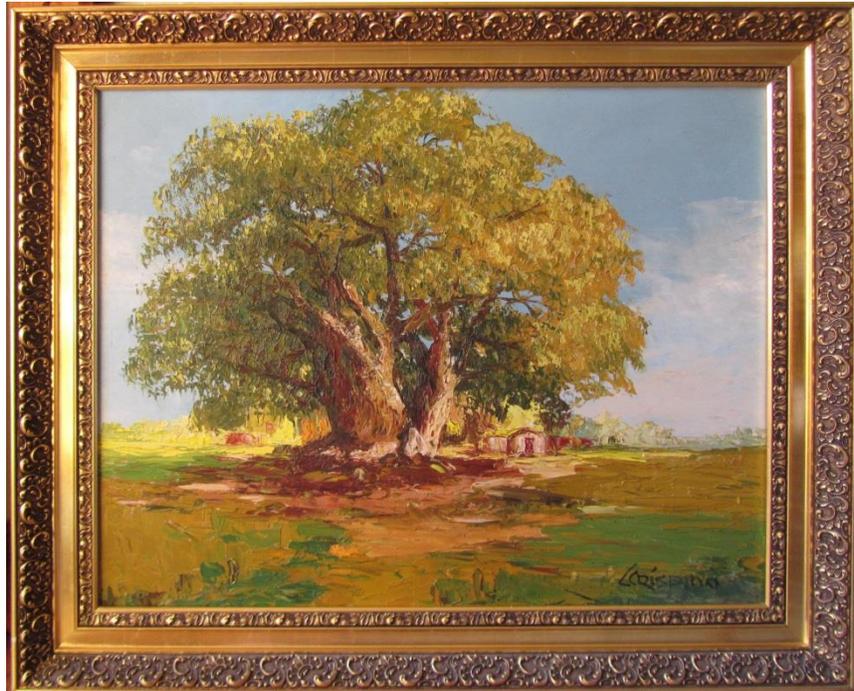
Anverso de la obra antes del tratamiento

La obra se encuentra en buen estado de conservación general. Bastidor, soporte y marco se encuentran en buen estado, solo presentan suciedad superficial. El único deterioro se encuentra en la capa pictórica que presenta dos faltantes en zonas de empastes y dos reintegraciones anteriores.

Existen dos faltantes, el de mayor tamaño se encuentra en la zona inferior, bajo el troco del árbol y mide aproximadamente 2x3 cm. Se trata de un empaste que se desprendió, dejando restos de las capas inferiores de pintura. Los bordes se encuentran agrietados y levantados. El otro faltante es de menor tamaño y se encuentra en la zona inferior derecha de la obra. Además se observan dos zonas de intervención en que se ha nivelado la superficie y reintegrado color.

La propuesta de tratamiento estará enfocada principalmente, a la reintegración de los faltantes y la limpieza de la obra. También se cambiarán las tachuelas oxidadas, (que pueden producir el deterioro de los bordes de tensión) y se mejorará el sistema de montaje al marco. Finalmente se cubrirá el reverso de la obra con una trasera, para proteger el soporte de daños producidos por golpes, de la suciedad y de los cambios bruscos de humedad y temperatura.

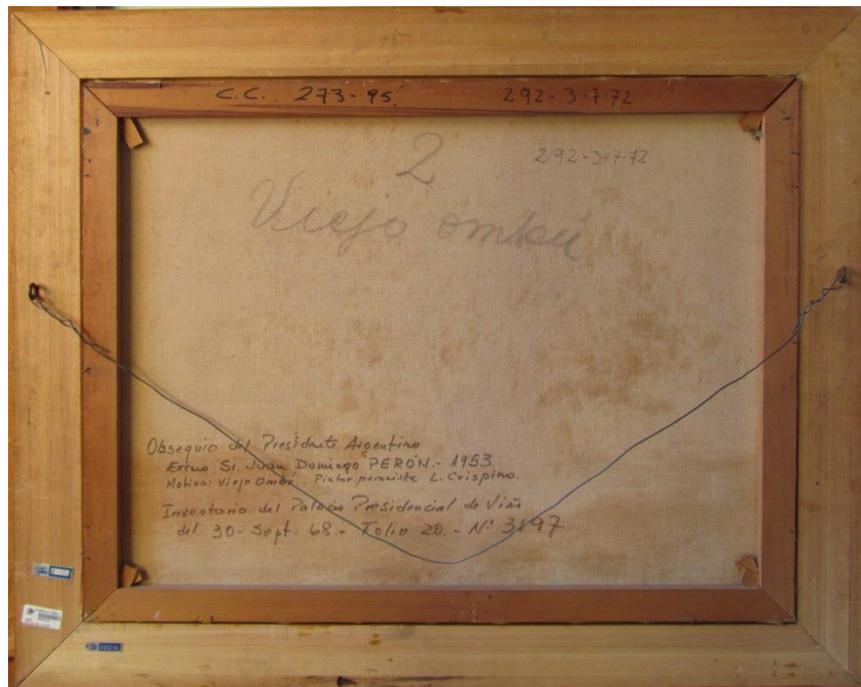
Reverso de la obra antes del tratamiento

La tela se encuentra tensa y sin deformaciones ni otro tipo de daños, pero se observan manchas oscuras en el reverso que, posiblemente, corresponden a aceite de la capa pictórica que traspasó la base e impregnó el lienzo. Las tachuelas se encuentran oxidadas.

Las tachuelas que tensaban la tela en el bastidor se encontraban oxidadas lo que puede producir la degradación del soporte en la zona en contacto. Para evitar este deterioro las tachuelas fueron cambiadas una a una por tachuelas nuevas, las que fueron clavadas sobre una cinta espiga de algodón para proteger el borde de tensión.
