Presidencia de la República
Departamento de Patrimonio Cultural
Área de Conservación y Restauración

Ficha Estado de Conservación Metal

Lámpara holandesa de 8 brazos en forma de volutas, con aplicaciones fitomorfas, que sustentan platos con soquetes para ampolletas. Eje en forma de balaustre, rematado en un aro para sujeción al cielo en su extremo superior y por bola en extremo inferior.

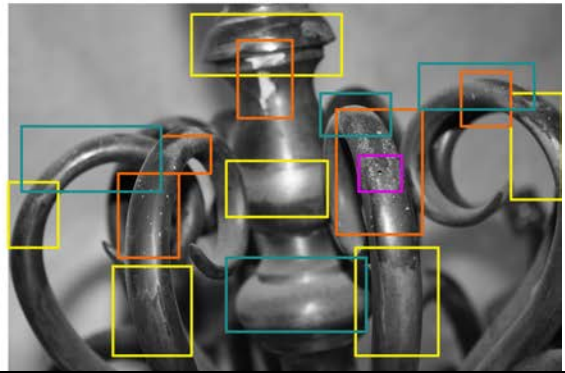
MAPA DE DETERIOROS

- Polvo superficial
- Oscurecimiento y opacado del metal
- Manchas de pintura
- Manchas del metal
- Rayaduras del metal
- Perforaciones
