Presidencia de la República
Departamento de Patrimonio Cultural
Área de Conservación y Restauración

Ficha Estado de Conservación Metal

Identificación de la Obra Original <input type="checkbox"/> Reproducción <input type="checkbox"/> Otro <input type="checkbox"/>	Nombre Común: Lámpara	
	Título: Lámpara Holandesa Asignado <input type="checkbox"/> De fabrica <input type="checkbox"/> Original <input type="checkbox"/> Por tradición <input type="checkbox"/> Otro <input type="checkbox"/>	
	Creador: Desconocido Atribuido <input type="checkbox"/> Original <input type="checkbox"/> Otro <input type="checkbox"/>	
Procedencia o lugar de creación: Desconocido Sello <input type="checkbox"/> Cuño <input type="checkbox"/>		
Fecha de creación: Desconocido		
Ubicación Salón <input type="checkbox"/> Deposito <input type="checkbox"/> Otro <input type="checkbox"/> Préstamo <input type="checkbox"/>	Tipo de objeto Doméstico <input type="checkbox"/> Decorativo <input type="checkbox"/> Etnográfico <input type="checkbox"/> Artesanía <input type="checkbox"/> Religioso <input type="checkbox"/> Instrumento musical <input type="checkbox"/> Industrial <input type="checkbox"/> Armamento <input type="checkbox"/>

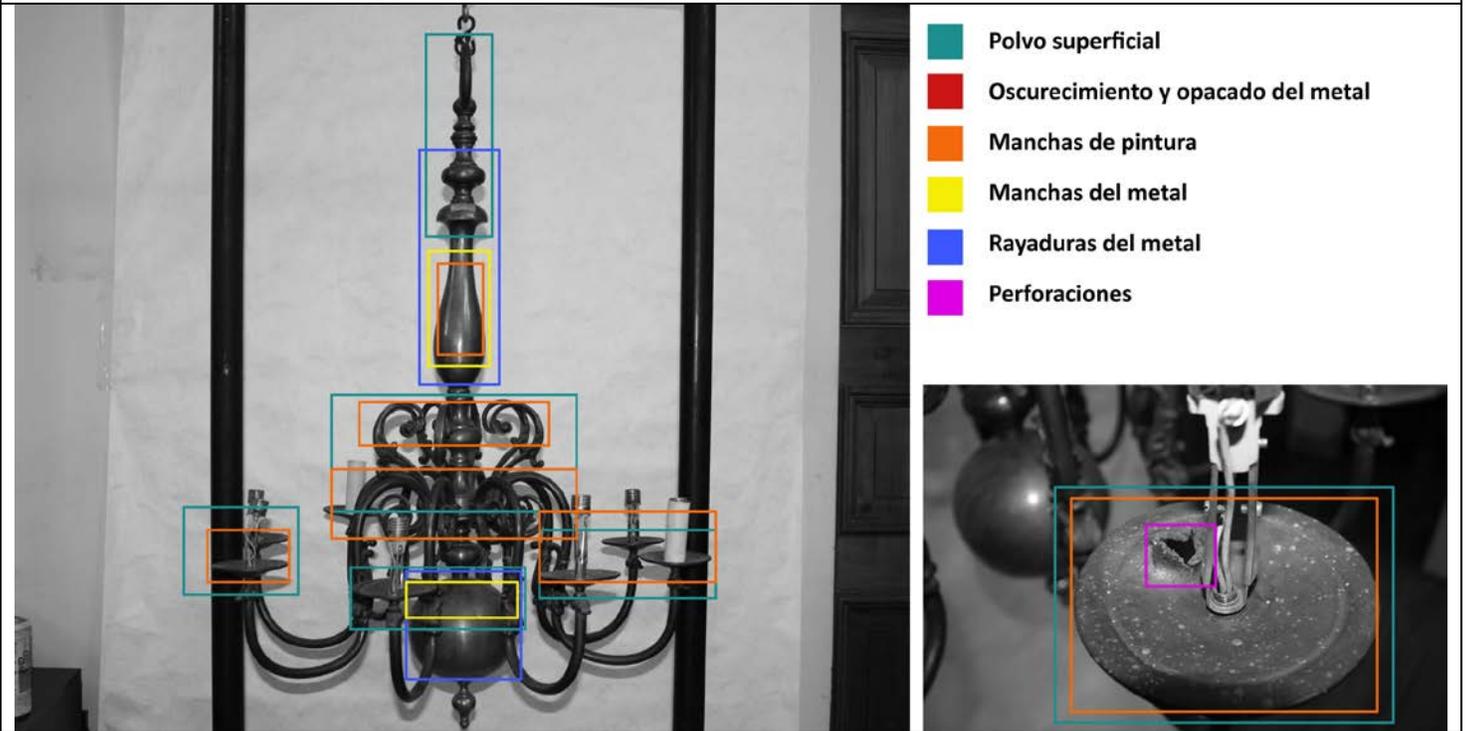
MAPA DE DETERIOROS

Observaciones: Acumulación de polvo, rayaduras, oscurecimiento y opacado del metal generalizados. Presenta perforación en uno de los platos, presumiblemente por impacto de proyectil.

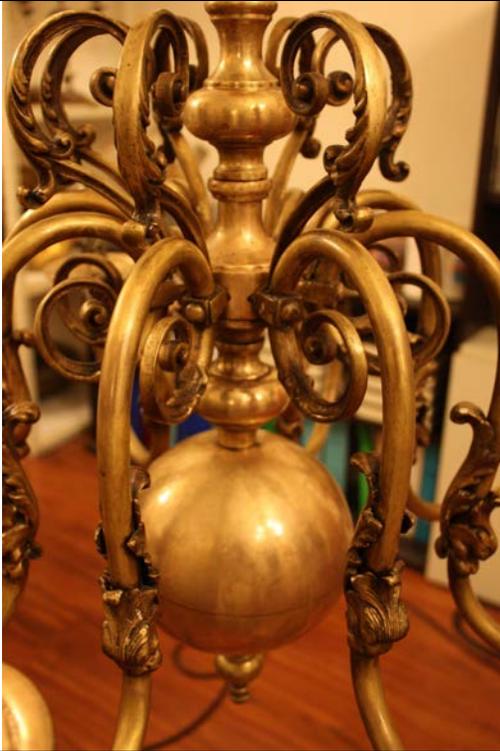
Detalle de bola tras limpieza química

Se determina la realización de limpieza mecánica con brocha, pinceles y limpieza química con solución de citrato de amonio al 5%. El procedimiento general consiste en la aplicación de esta solución a través de tórula, dejando actuar durante 5 minutos para luego frotar la zona tratada hasta remover la suciedad superficial, enjuagando luego con agua destilada para eliminar cualquier tipo de residuo —principalmente sales— derivado de la solución.
