Presidencia de la República  
Departamento de Patrimonio Cultural  
Área de Conservación y Restauración

## Ficha Estado de Conservación Metal

<b>Identificación de la Obra</b> Original <input type="checkbox"/> Reproducción <input type="checkbox"/> Otro <input type="checkbox"/>	<b>Nombre Común:</b> Lámpara	
	<b>Título:</b> Lámpara de cristal <b>Asignado</b> <input type="checkbox"/> <b>De fabrica</b> <input type="checkbox"/> <b>Original</b> <input type="checkbox"/> <b>Por tradición</b> <input type="checkbox"/> <b>Otro</b> <input type="checkbox"/>	
	<b>Creador:</b> Desconocido <b>Atribuido</b> <input type="checkbox"/> <b>Original</b> <input type="checkbox"/> <b>Otro</b> <input type="checkbox"/>	
<b>Ubicación</b> Salón <input type="checkbox"/> Deposito <input type="checkbox"/> Otro <input type="checkbox"/> Préstamo <input type="checkbox"/>	<b>Procedencia o lugar de creación:</b> Desconocido <b>Sello</b> <input type="checkbox"/> <b>Cuño</b> <input type="checkbox"/>	
	<b>Fecha de creación:</b> Desconocido	
<b>Tipo de objeto</b> Doméstico <input type="checkbox"/> Decorativo <input type="checkbox"/> Etnográfico <input type="checkbox"/> Artesanía <input type="checkbox"/> Religioso <input t

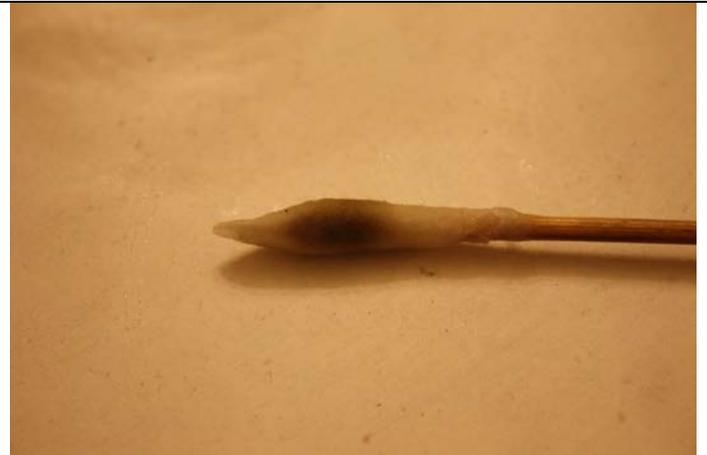
Tórula con residuos de la suciedad superficial removida.

Se determina la realización de limpieza mecánica con brocha, pinceles y limpieza química con solución de citrato de amonio al 5%. El procedimiento general consiste en la aplicación de esta solución a través de tórula, dejando actuar durante 5 minutos para luego frotar la zona tratada hasta remover la suciedad superficial, enjuagando luego con agua destilada para eliminar cualquier tipo de residuo —principalmente sales— derivado de la solución. Para la limpieza de las lágrimas y otras piezas de vidrio se determinó la aplicación de una solución que no dejase aureolas iridiscentes, por tanto, se realizó una en base a etanol y agua destilada al 50%.
