## **INFORME DE RESTAURACIÓN Y CONSERVACION**

**“PAISAJE CORDILLERANO”**

**LUIS STROZZI**

Rancagua, Noviembre de 2014

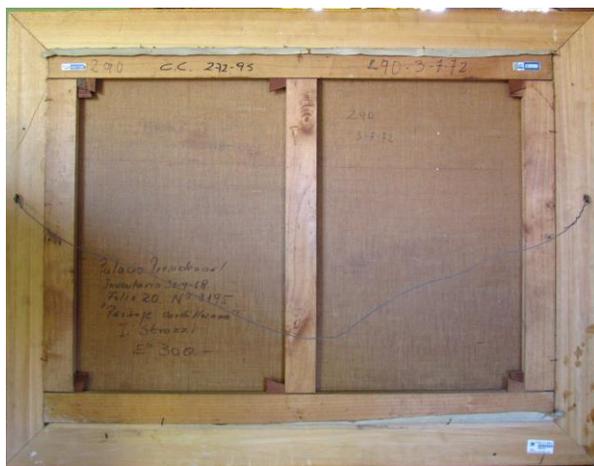
Reverso antes del tratamiento

La obra presenta un buen estado de conservación general. El marco se encuentra en perfecto estado, sólo se observa un poco de suciedad en el reverso y entre las molduras. El bastidor es de buena calidad. El soporte tiene buena tensión y no presenta daños. Al igual que el marco, sólo existe suciedad en el reverso y en el espacio entre soporte y bastidor. Las tachuelas que unen la tela al bastidor se encuentran oxidadas, lo que por ahora no ha dañado los bordes de tensión. La base de preparación y capa pictórica están estables y tienen buena adherencia. Se observan pequeñas zonas de delgadas craqueladuras en la capa pictórica de la zona del cielo. Además hay dos pequeñas zonas faltantes, una a la izquierda en la zona del árbol, que involucra la base de preparación y la capa pictórica. Y otra a la derecha, en la zona del cielo, que se encuentra repintada. La capa de protección presenta suciedad adherida y amarillamiento leve, que oscurecen los colores, principalmente en el cielo.

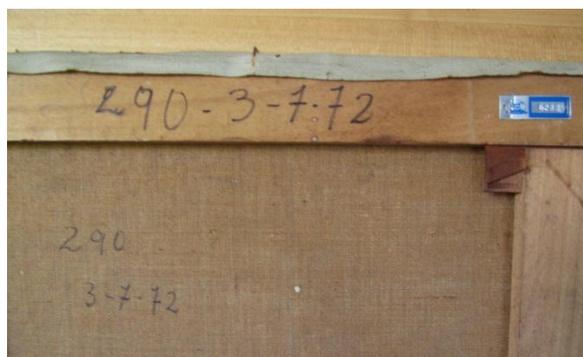
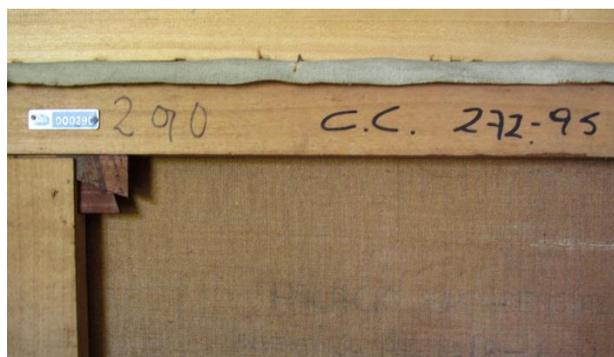
Inscripciones en el bastidor

Es una estructura rectangular formada por listones de madera. Como refuerzo tiene un travesaño vertical al centro. Las piezas están unidas por ensambles móviles con cuñas para regular la tensión de la tela. El bastidor tiene chaflán en su borde interior lo que permite una buena conservación de la pieza. En el listón superior se encuentran escritos algunos números.

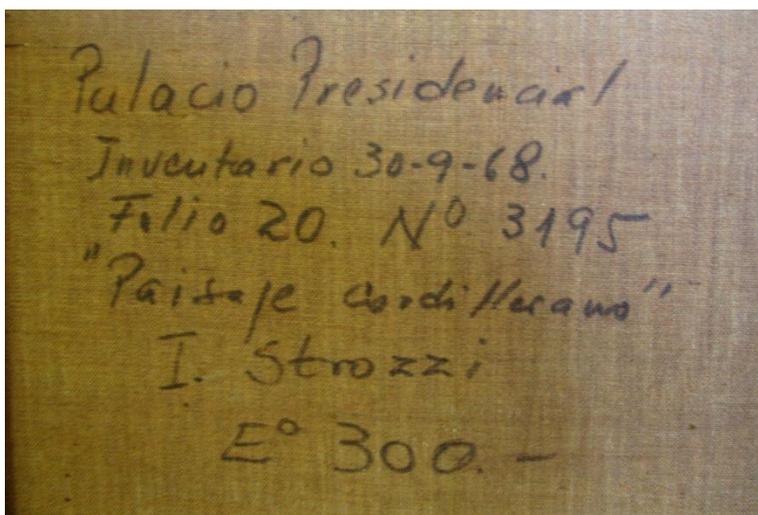
Inscripción en el soporte

Tela de lino de trama fina, ligamento tafetán 1/1. Se encuentra unida al bastidor por medio de tachuelas. En el reverso tiene algunas inscripciones que indican datos de la obra.

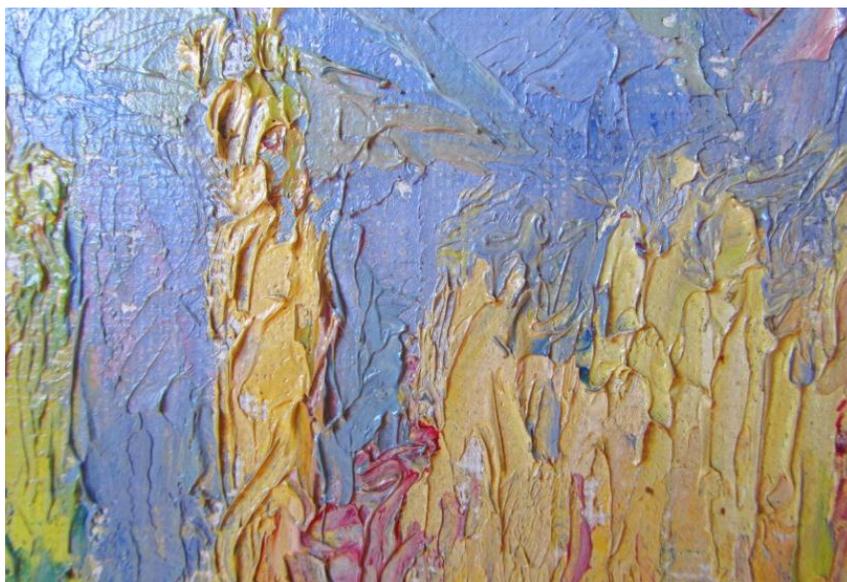
Estrato de grosor mediano, formado por pigmentos aglutinados al aceite, aplicados con espátula. En algunas zonas los empastes son gruesos y en otras la capa es muy delgada dejando incluso ver la base de preparación.

Detalle de empastes de espátula en zona de los árboles
