## **INFORME DE RESTAURACIÓN Y CONSERVACIÓN**

DE LA PINTURA

**“COMPOSICIÓN”**

**LAURA RODIG**

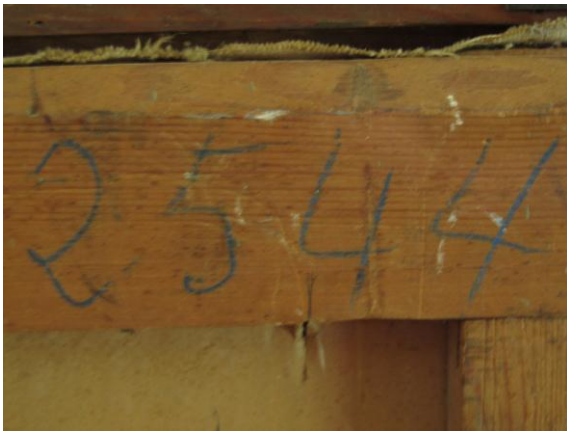
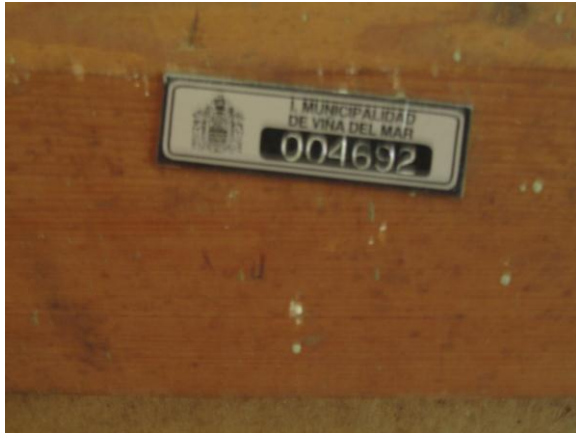
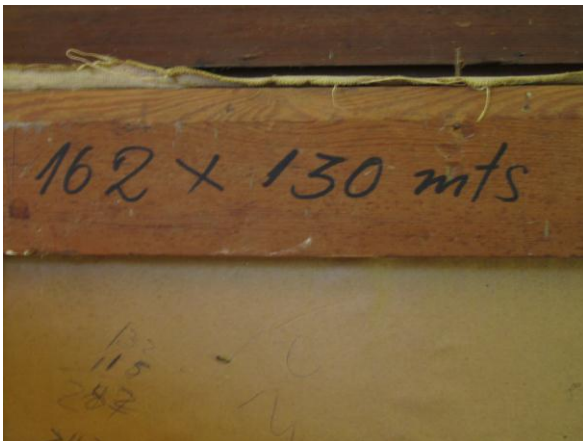
Inscripciones y etiqueta en el reverso del bastidor

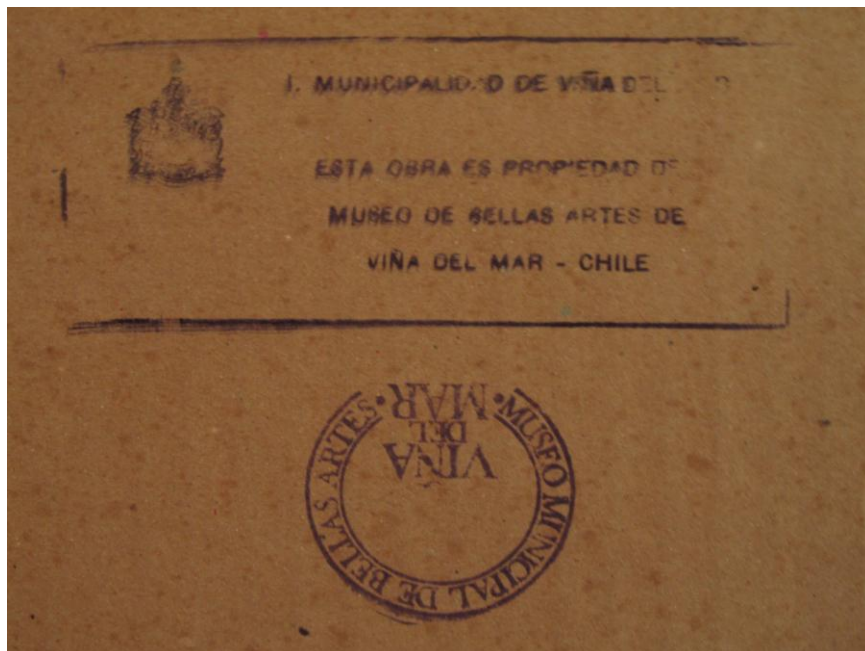
Timbres en el reverso, sobre el soporte auxiliar de cartón

Se encuentra en buen estado, sin embargo el problema es el cartón que tiene al reverso como soporte auxiliar. El montaje no es el original de la obra, lo que se puede observar en los agujeros de tachuelas que presentan los bordes de tensión, que no corresponden al montaje actual. Este cartón no está cumpliendo ninguna función útil y, al ser un material inestable y ácido, constituye un riesgo para la buena conservación del soporte tela.

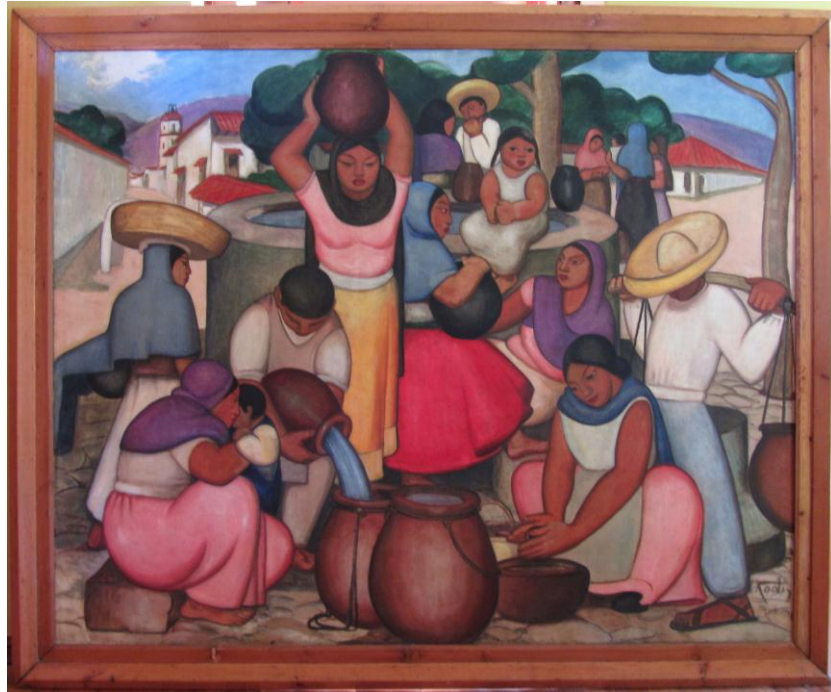
Anverso después del tratamiento

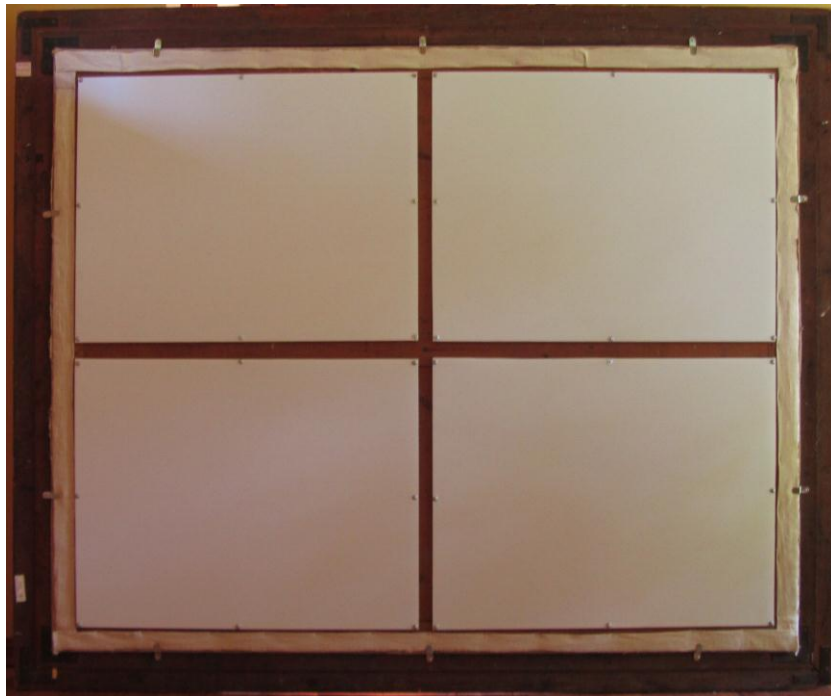
Reverso después del tratamiento

El reverso de la obra fue cubierto con planchas de polipropileno alveolar, atornilladas al bastidor. Esto evita la suciedad en el reverso, protege el soporte de daños por golpes y disminuye los cambios bruscos de temperatura y humedad.
